Bevers Oude Kerkstraat te Dussen

Notitie van de Zoogdierverseniging

Datum	6 September 2021
Projectnummer	2021.010H
Projectnaam	Bevers Oude Kerkstraat te Dussen
Opdrachtgever	Waterschap Rivierenland
Kwaliteitscontrole	VILMAR DIJKSTRA
Status	Definitief
Auteur(s)	Wesley Overman & Vilmar Dijkstra
Projectleider	Vilmar Dijkstra
Documentnummer	N2021.032

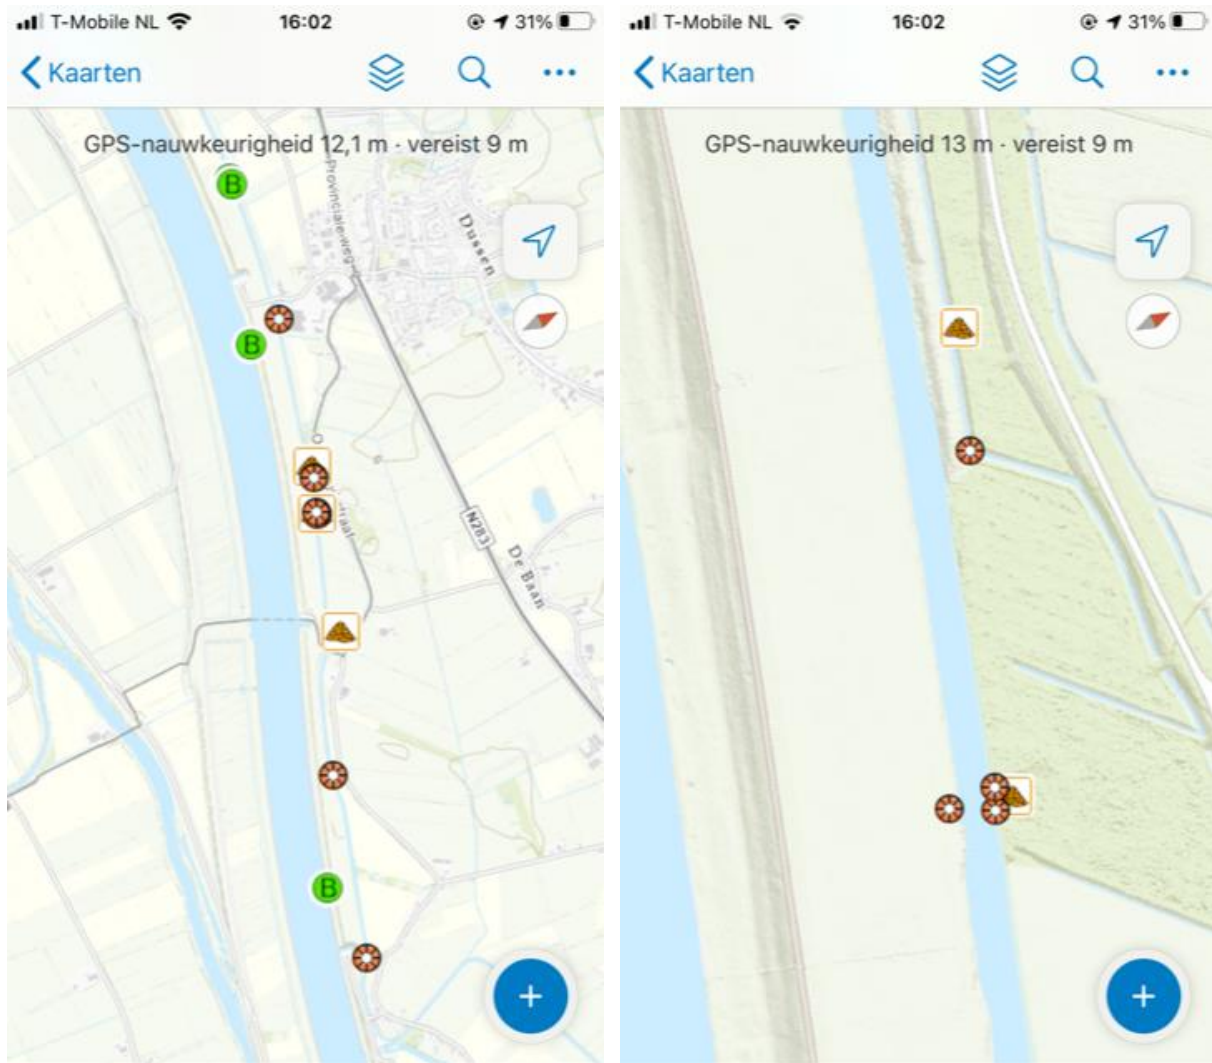
Afbeelding 2 en 3: Overzicht van sporen in de omgeving (links) en een detailoverzicht (rechts). De groene stippen zijn losse beverwaarnemingen, de oranje stippen zijn holen en de oranje vierkantjes zijn burchten. De bovenste burcht in afbeelding 3 is de locatie waar de peilscheiding doorbroken was.

Tijdens het bezoek is geconstateerd dat er benedenstrooms in het bosje waar de burcht ligt, een hol in de peilscheiding werd gegraven met het doorsijpelen van water (piping) als gevolg. Net iets stroomafwaarts van dit hol werd regelmatig een dam gelegd om het water te stuwen en stroomopwaarts (waaronder in het bosje) de waterstand te verhogen. Na het weghalen van de dam werd er steeds een nieuwe dam gebouwd. Het hol is recentelijk gedicht en dit deel van de oever is verder verdedigd door een stalen rijplaat in de oever te drukken. Sindsdien is er geen nieuwe dam gebouwd en is voor zover bekend ook geen nieuw hol in de peilscheiding gegraven. In het oosten van het bosje is een burcht aanwezig op de noordoever van het Noorderafwateringskanaal. Dat is op een locatie waar naast de oever een poel aanwezig is. De bevers hebben de oever (peilscheiding) tussen het kanaal en de poel doorgraven, waardoor de waterstand in

De bekende hollen zitten soms in oevers met een kerende functie, zoals het hol in de zuidoever van het kanaal tegenover de burcht (zie afbeelding 3). De dijkbeheerder zal moeten beoordelen in hoeverre dat toelaatbaar is en zo nodig moeten ingrijpen door hollen te verwijderen.

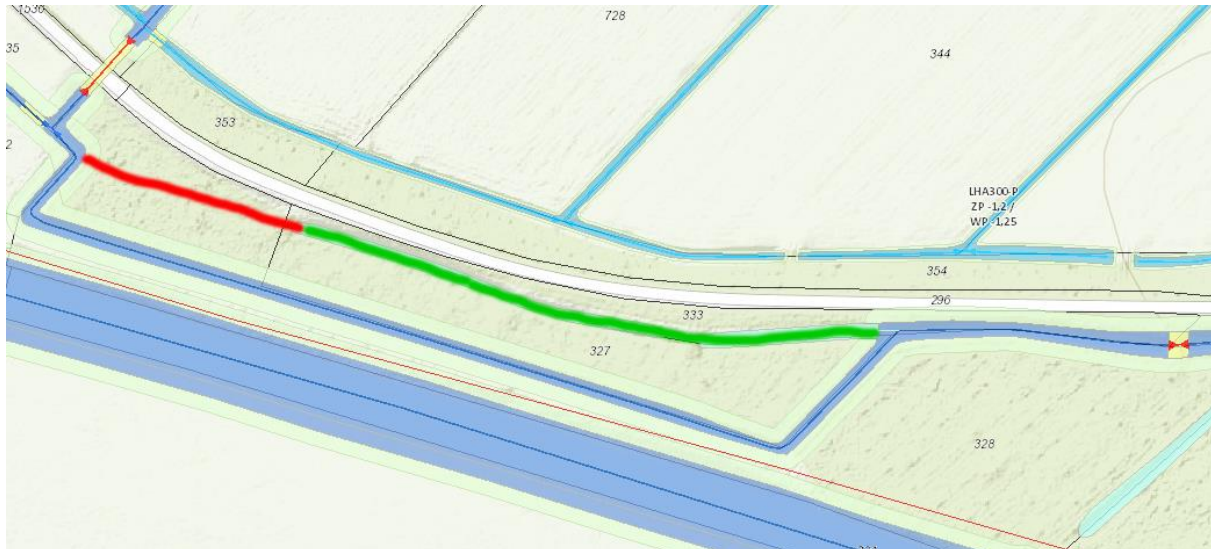
Afbeelding 4: Groene lijn = op te waarden traject van bestaande sloot. Rode lijn = verlenging van bestaande sloot.

Het beste kan de sloot over het gehele traject waar hij nu direct langs de peilscheiding ligt, worden gedempt en de sloot die nu al in het bosje aanwezig is worden opgewaardeerd en verlengend (afbeelding 4). Hierdoor wordt het risico op piping kleiner. Daarbij komt echter een extra risico van verzakkingen van de weg. Als men bij dit scenario alle risico's weg wil nemen, dan moeten de zuidoevers van de verlegde sloot worden verdedigd tegen bevers waar deze dichterbij de oever van het kanaal liggen, en de noordoever waar deze binnen 20 meter van de weg ligt. Stalen damwanden werken hiervoor het beste, maar zijn duur. Hardhouten damwand kan ook, maar moet met enige regelmaat worden gecontroleerd of hij nog intact is. Zie paragraaf 4.2 en 4.3. Ook kan er gaas op/in de oevers worden toegepast met een minimale dikte van twee millimeter, welke tot minimaal een meter onder de diepte van de bodem van de sloot in de grond wordt aangebracht. Obstakels als bomen zullen bijna onvermijdelijk zorgen voor lekken in het gaas. Verwijderen van overhangende vegetatie is daarom meestal noodzakelijk om een goed resultaat te behalen. Als er toch genoeg
