NOTITIE AFRONDENDE WERKZAAMHEDEN DASSENHOLEN OVERLANGEL MAASDIJK 5

DATUM	11 OKTOBER 2021
PROJECTNUMMER	2020.048F
PROJECTNAAM	DASSENHOLEN MAASDIJK OVERLANGEL
OPDRACHTGEVER	WATERSCHAP AA EN MAAS
STATUS	DEFINITIEF
AUTEUR(S)	TON POPELIER
PROJECTLEIDER	VILMAR DIJKSTRA
DOCUMENTNUMMER	N2021036

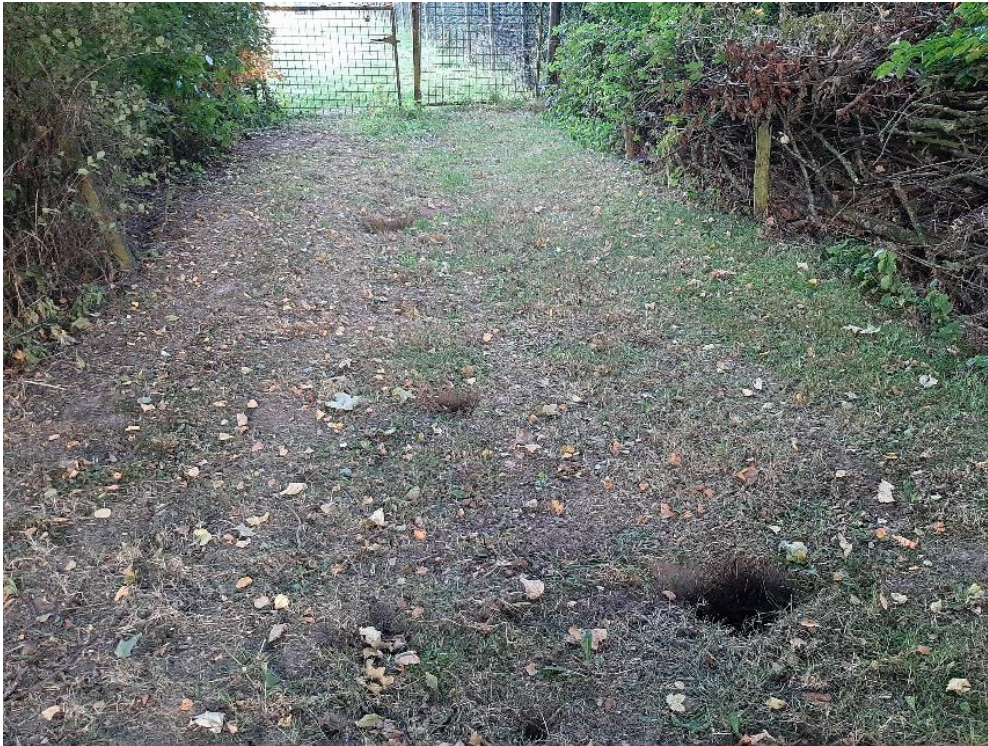
Daarnaast is een verkeersonveilige situatie ontstaan buiten de Beschermingszone. De (nood)toegang tot het aanliggende sportveld is ondergraven door dassen van bovengenoemde burcht (figuur 1). Het risico is groot dat hulpdiensten weg zullen zakken wanneer zij gebruik maken van deze (nood)toegang. Na afstemming met de grondeigenaren is overeengekomen dat WSAM tijdens de werkzaamheden binnen de Beschermingszone A en B eveneens de toegang weer verkeersveilig zal (laten) maken.

Figuur 1. Het door dassen ondermijnde toegangspad.

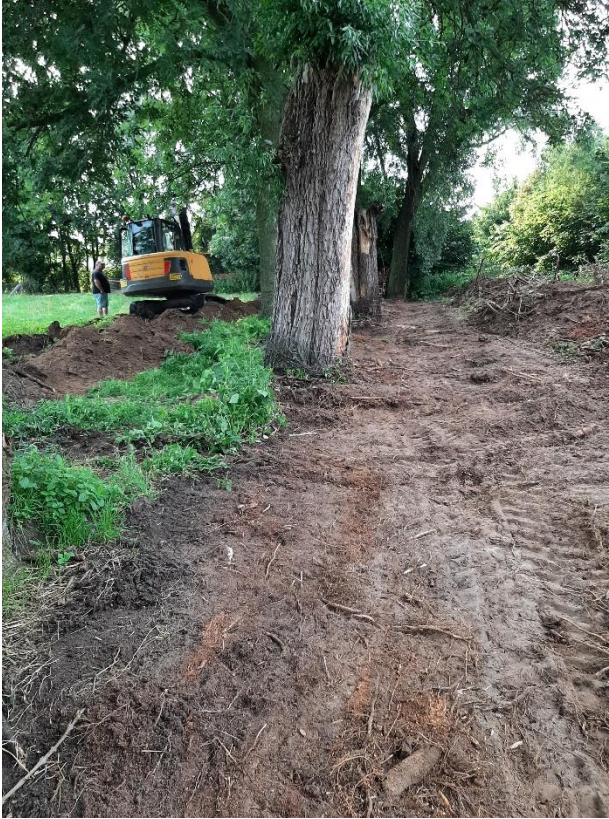
Tijdens de hoogwatercrisis, juli 2021, werd door de Dijkgraaf van WSAM in een noodbevoegdheid opdracht gegeven om risicovolle dassenburchten en -holen in de Maasdijk te ontmantelen. In dit kader werden op 16 juli 2021 de dassenholen onder de takkenrillen, die haaks op de Maasdijk liggen, verwijderd. Ook de takkenrillen werden verwijderd (figuur 2). De hollen bleken slechts enkele meters door te lopen; de dijk was niet ondergraven.

Figuur 2. De vrijgemaakte beschermingszone onder de takkenrillen.

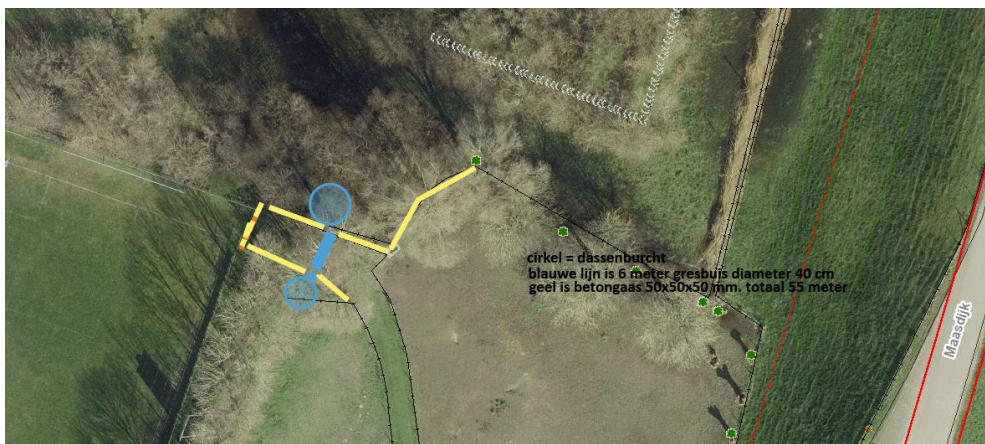
Figuur 3. Overzicht van aan te brengen voorzieningen.

- Ondergronds afrasteren van de dassenholen aan de rand van de beschermingszone van de dijk en aan weerszijden van het toegangspad.
- Dichten van de holen in het toegangspad en vervangen door een gresbuis.
- Aansluiten van de rasters op een ondergronds raster onder de poort naar het sportveld.
- Aansluiten van deze rasters op rasters die zijn/worden aangebracht aan de noordzijde en oostzijde van het naastliggende sportveld.

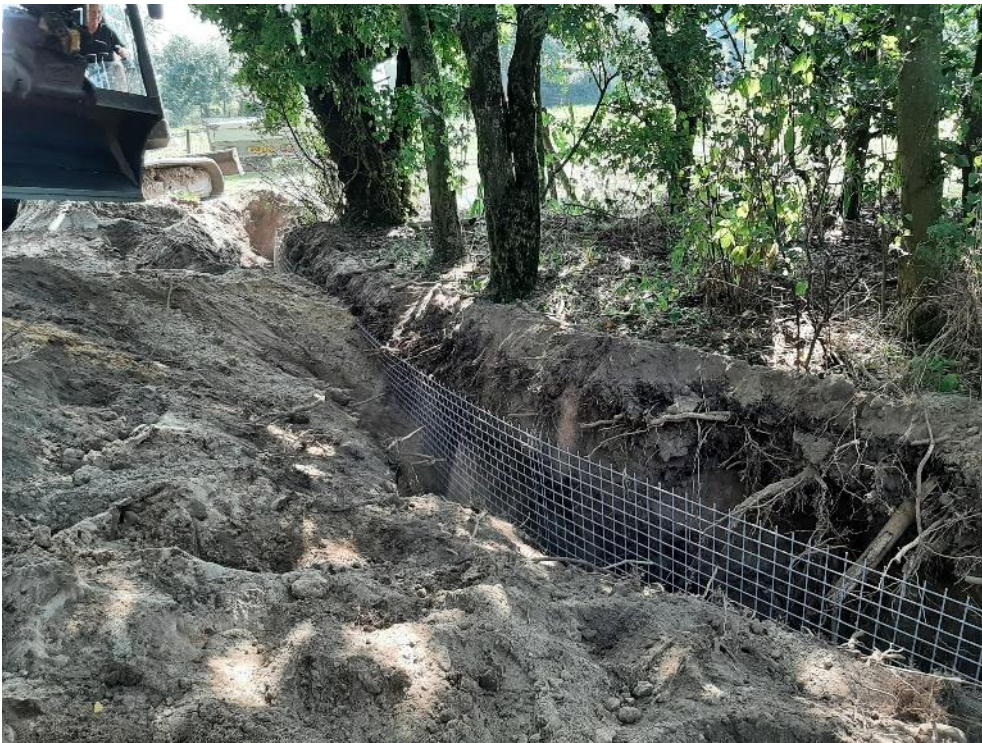
Figuur 4. De aangebrachte gaasmatten.

Het aangebrachte ondergrondse gaas bestaat uit matten van 50x50 mm en 5 mm dikte. De matten zijn 100 cm breed en werden op ca. 10 à 20 cm onder het maaiveld verticaal ingegraven (figuur 4). De gaasmatten zijn onderling verbonden om te voorkomen dat dassen deze uiteen zouden kunnen duwen.

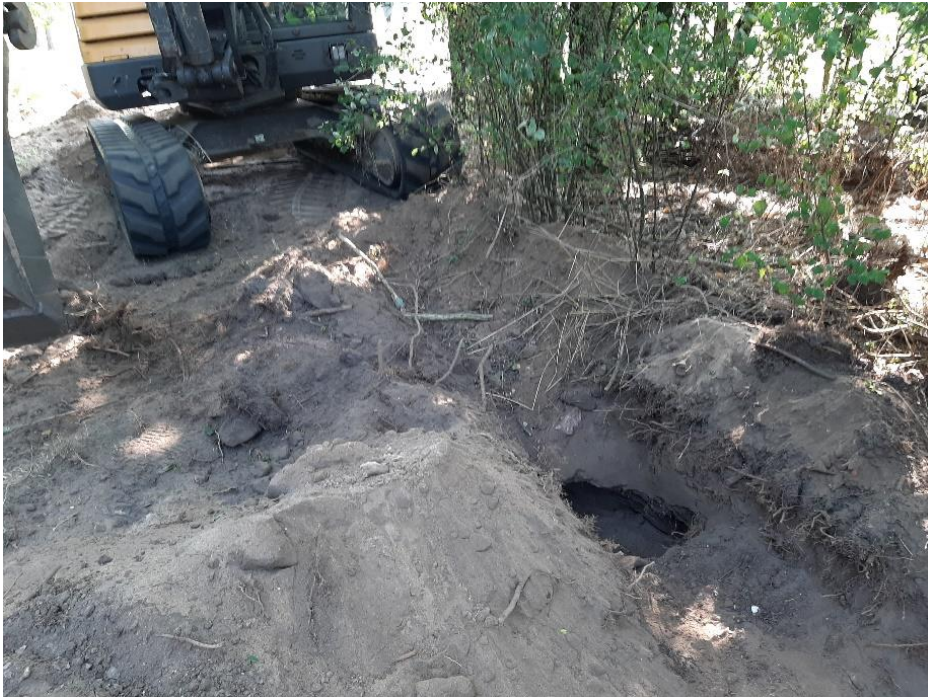
De situatie onder het toegangspad bleek nog risicovoller dan ingeschat. Tijdens het graven kwam midden in het pad een grote kamer (nestholte) met vers nestmateriaal tevoorschijn (figuur 5). Omdat de ondergrond op ca. 1 meter diepte overgaat in een zeer losse zandlaag, hebben de dassen de holen en de kamer opmerkelijk dicht onder het oppervlakte gegraven.

Figuur 5. De blootgelegde kamer van das onder het toegangspad.

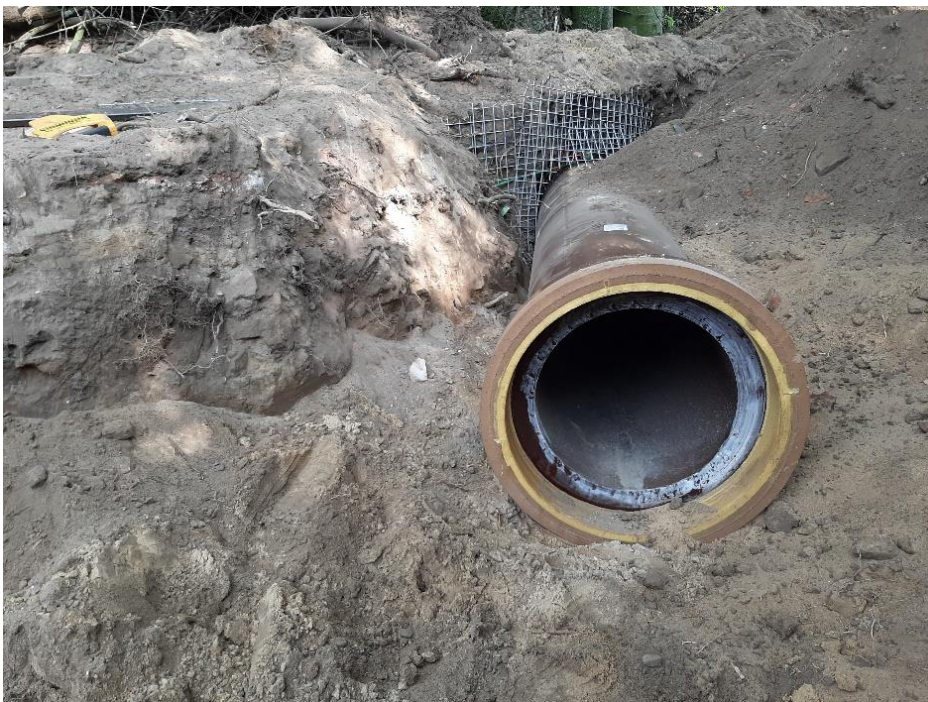
Figuur 6. De aangebrachte gresbuis (diameter 40 cm) onder het toegangspad.

De kamer werd verwijderd en de gresbuis (diameter 40 cm) werd geplaatst (figuur 6). Op de plek waar de gresbuis in het struweel uitkomt, is een kunstmatige toegang gecreëerd, die voor dassen eenvoudig begaanbaar is (figuur 7).

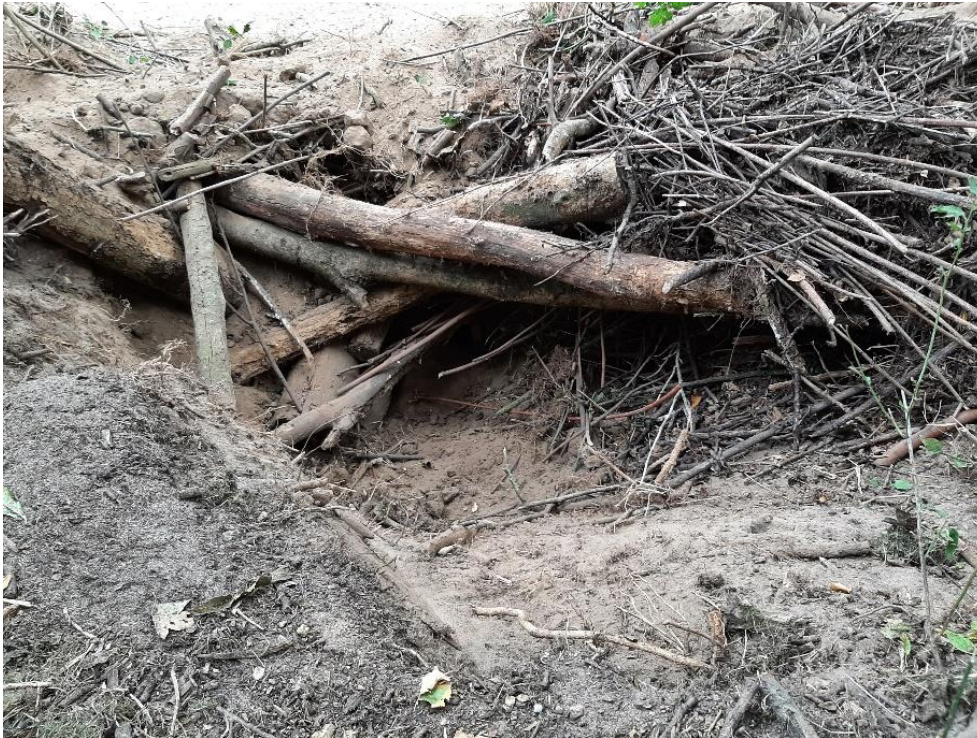
Figuur 7. De gecamoufleerde ingang van de gresbuis onder het toegangspad.
