Bever & Das in Meanderende Maas

Rapport van de Zoogdierverseniging
In opdracht van Waterschap Aa en Maas

Auteur(s):	Vilmar Dijkstra & Ton Popelier
Kwaliteitscontrole:	Maurice La Haye
Omslagfoto:	Ton Popelier
Datum uitgave:	23-3-2021
Status:	Definitief
Rapport nr.:	2021.04
Projectnummer:	2020.048B
Productie:	Zoogdiervereniging Toernooiveld 1 6525 ED Nijmegen Postbus 6531 6503 GA Nijmegen 024 7410500 secretariaat@zoogdiervereniging.nl www.zoogdiervereniging.nl
Oprachtgever:	Waterschap Aa en Maas

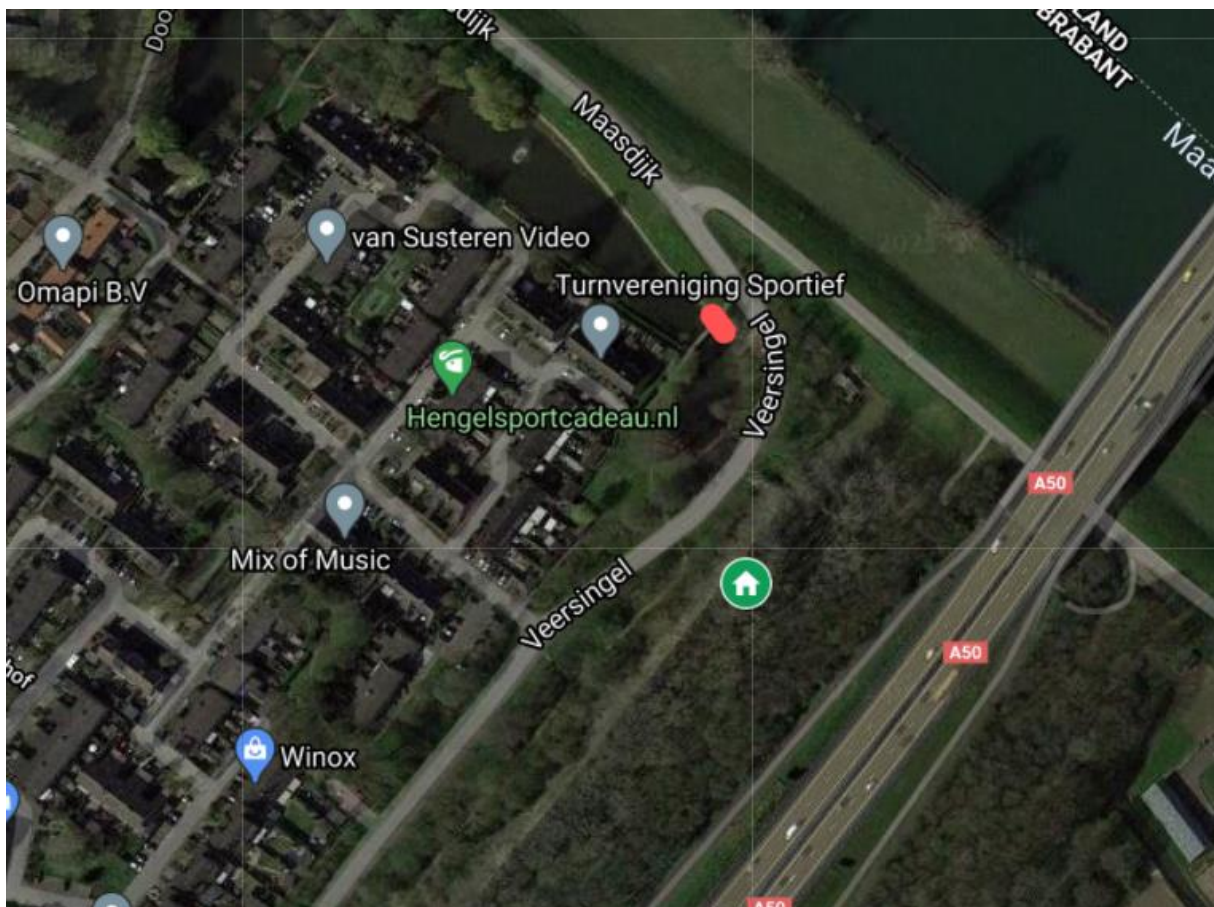
In de hoek Maasdijk-Veersingel ligt binnendijks een waterpartij pal tegen de kering. Na het veldbezoek werd bij ons bekend dat het waterschap binnendijks langs de kering (Maasdijk en een klein stukje Veersingel) een stalen damwand heeft aangebracht (mondelijke mededeling Sjaak Daverveld, waterschap Aa en Maas). Dit is gedaan nadat in dit territorium een hol in deze oever was gegraven. Deze damwand was vanwege de aanwezige begroeiing en grond niet meer waar te nemen tijdens het veldbezoek en tijdens het veldbezoek niet bekend bij de auteurs. Daarnaast heeft de gemeente Oss een stalen damwand langs de Veersingel aangebracht, die nog wel zichtbaar was. Het was aanvankelijk onduidelijk of de aansluiting van de twee damwanden (de contactzone) zodanig is dat er geen risico op graafschade meer is. Een tussenruimte van 15 tot 20 cm of meer kan al genoeg zijn voor bevers om graafschade in de waterkering te veroorzaken. Bij het aanvullende bezoek op 15 maart 2021 werd geconstateerd dat er een tussenruimte is van ongeveer 3 meter. Daarmee is dit een locatie met een hoog risico op graafschade door bevers.

Figuur 3.2. Ligging van een mogelijk beverhol in de oostoever van een watergang in het binnendijkse beverterritorium in Ravenstein (groene stip met wit huis) en de ligging van de locatie waar twee stalen damwanden niet goed aansluiten (zie tekst, rode stip/lijn).

gegraven. Waterschap Aa en Maas heeft te kennen gegeven dat bij de dijkverbetering dit probleem opgelost gaat worden (mondelinge mededeling Sjaak Daverveld). In de tussentijd dient deze locatie minimaal twee keer per jaar gecontroleerd te worden op graafschade, door de oever door het water af te lopen op zoek naar ingangen van holen die zich onder de waterlijn bevinden.

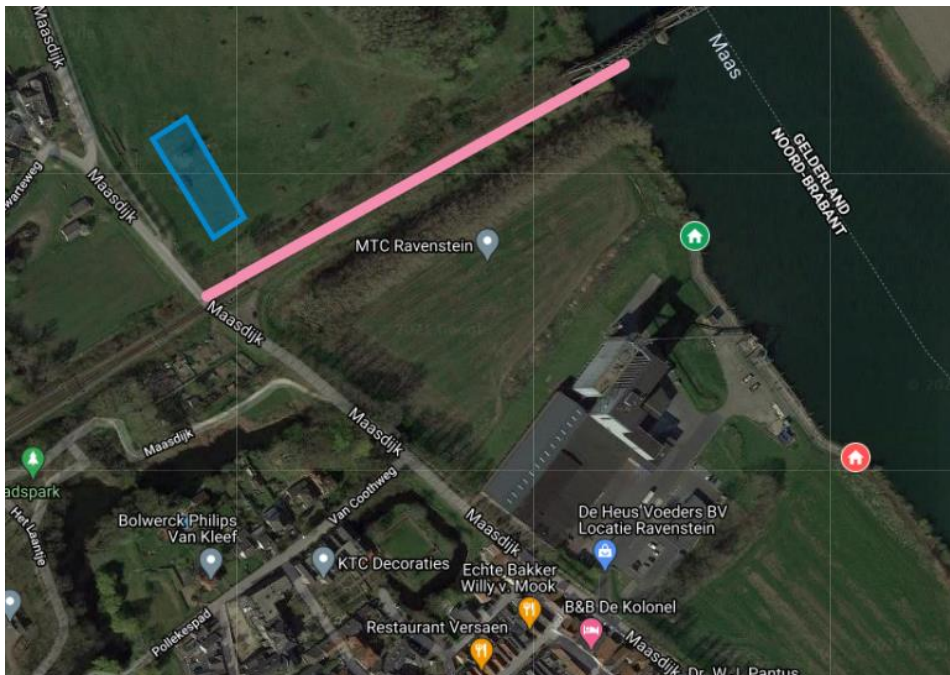
Figuur 3.3. Ligging van (mogelijke) beverholen langs de Maas bij 'De Heus' (rode stip met wit huis beverhol, groene stip met wit huis mogelijk beverhol). Tevens zijn weergegeven de spoordijk (roze lijn) en een mogelijke locatie voor het aanleggen van een HWVP (blauw).

Als HWVP wordt voorgesteld om parallel aan de waterkering aan de westkant van de spoordijk een langgerekte terp aan te leggen (figuur 3.3). Deze locatie ligt relatief hoger dan andere delen in de uiterwaarden en in de stromingsluwte van de Maas, waardoor opstuwning van rivierwater tijdens hoogwater minimaal is. In paragraaf 3.3 wordt uitgelegd waar een dergelijke terp aan moet voldoen om geschikt te zijn als woonplaats (das) en HWVP (bever en das). Mogelijk kan deze HWVP opgenomen worden in de plannen van Meanderende Maas, hoewel deze plek formeel buiten het projectgebied van het project valt.

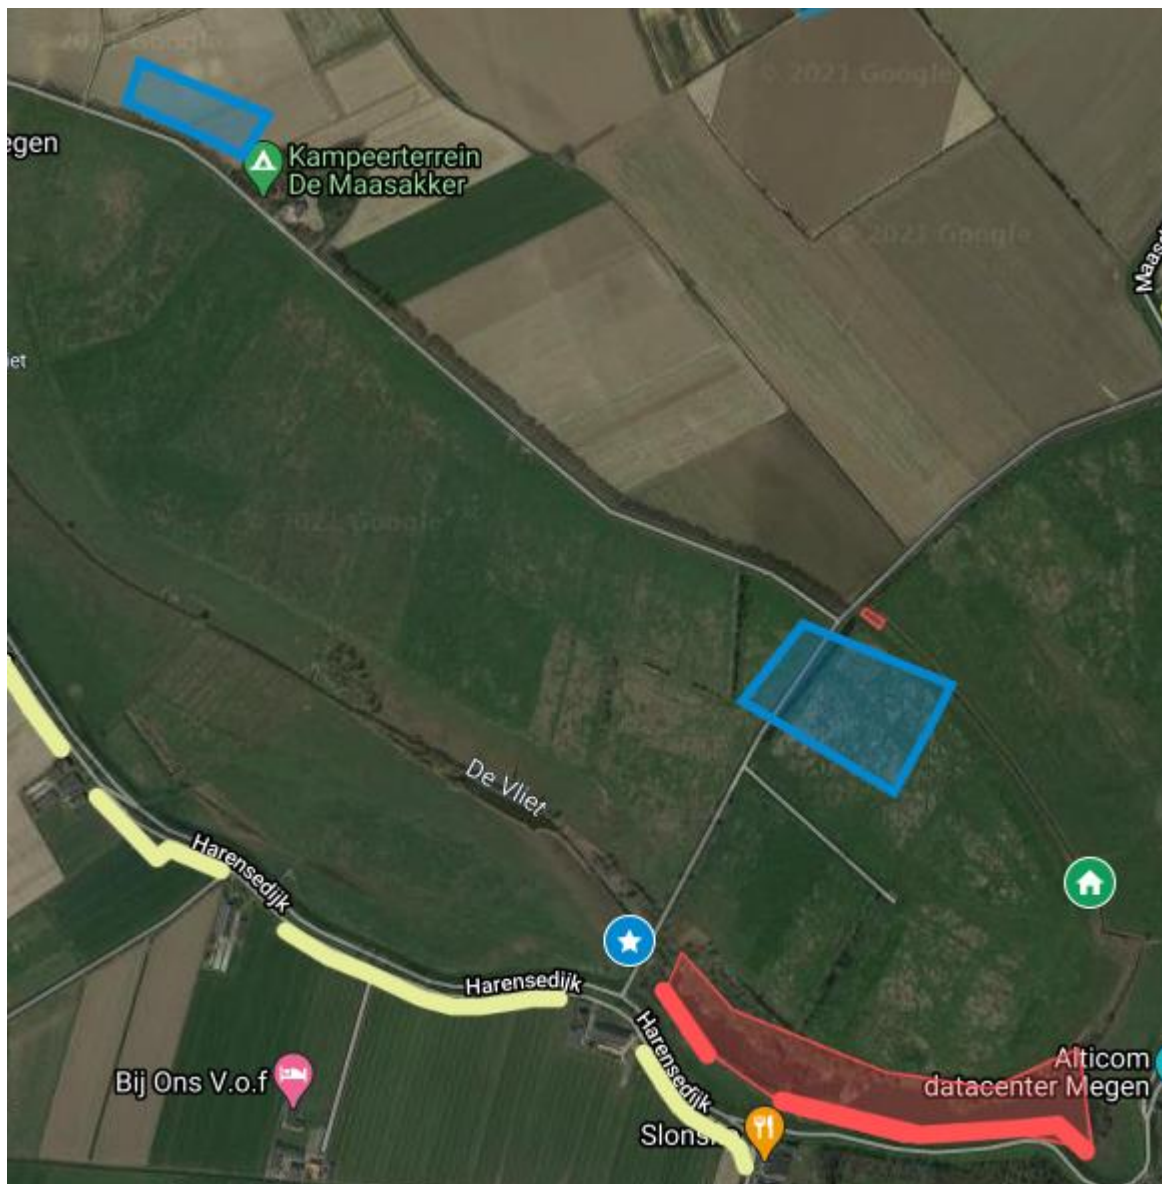
De zuidelijke bocht van De Vliet loopt vlak langs de primaire waterkering. Bovendien is deze oever met wilgen begroeid en daardoor aantrekkelijk voor bevers. Zodra dergelijke oevers binnen 20 tot 25 m van een kering liggen, zijn er aanzienlijke risico's dat bevers bij normale waterstanden in dergelijke oevers graven en zo de kering ondermijnen (rode lijnen in figuur 3.5).

Figuur 3.5. Ligging van oevers waar waarschijnlijk beverholen of beverburchten aanwezig zijn langs De Vliet (rode arceringen, let op het kleine stukje bij de hoek Rulstraat-Maasakkerstraat) en de ligging van een beverhol waarvan betwijfeld wordt of deze als dagrustplaats functioneel is (zie tekst, groene stip met wit huis). Verder zijn verschillende mogelijkheden voor locaties voor HWVP's weergegeven (blauwe stip met witte ster; locatie op/bij het te verwijderen wegdeel Maasakkerstraat, blauw gearceerde gebied in het midden; locatie bij voormalige woning, blauw gearceerde gebied in het noorden; locatie op relatief hoog gelegen deel bij het noordwestelijke deel van De Vliet). De gele lijnen geven kwetsbare watergangen langs de kering aan (zie paragraaf 3.1.6), de rode lijnen (hier ten zuiden van het rood gearceerde gebied) geven locaties aan waar grote risico's zijn voor graafschade bij normale waterstanden.

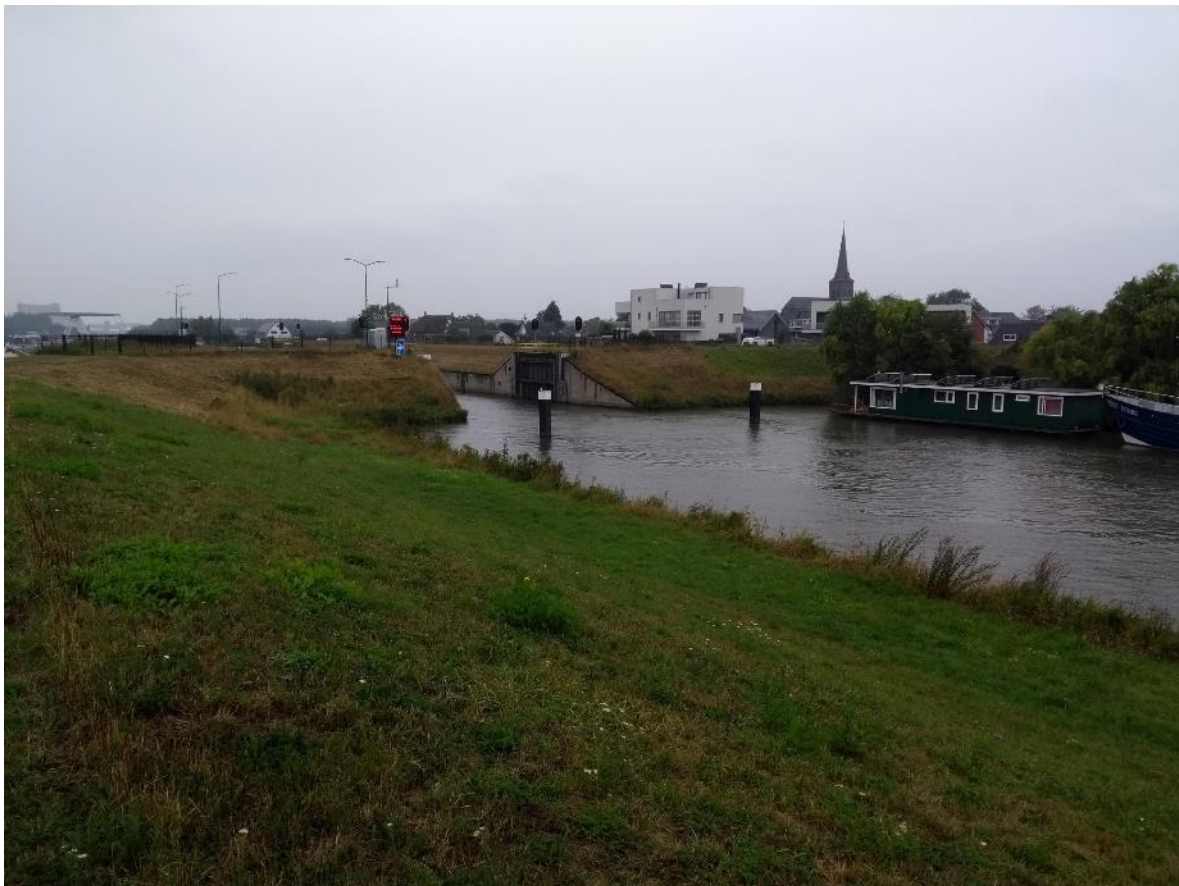
Binnen dit territorium ligt het sluiscomplex Macharen, de toegang vanuit de Maas tot het burgemeester Delenkanaal dat naar de haven van Oss leidt (foto 1). De primaire waterkering grenst hier direct aan dieper water waar bevers foerageren. Daarmee bestaat er het risico dat bevers bij normale waterstanden in de waterkering graven.

Foto 1. De primaire waterkering richting de sluis naar Oss.

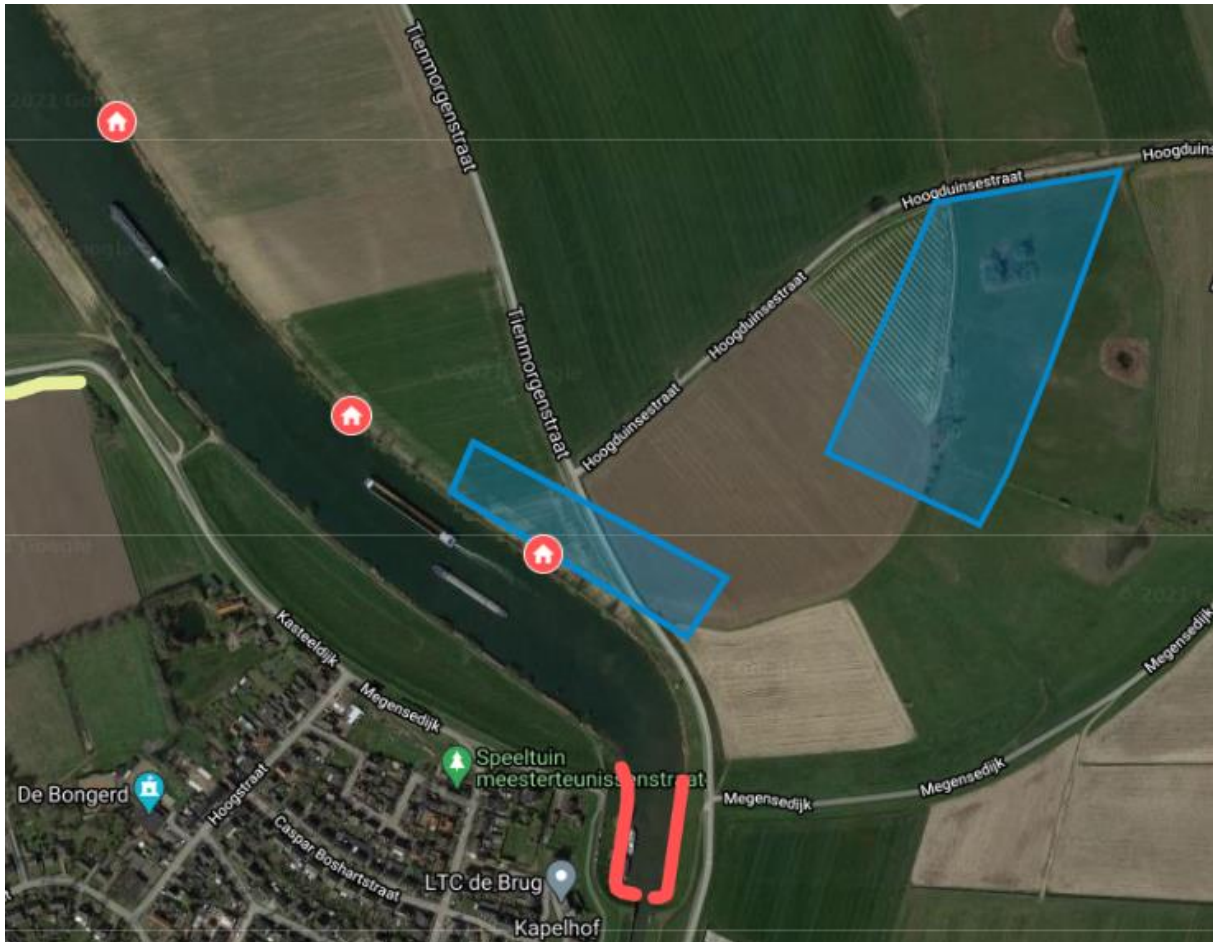
Figuur 3.6. Ligging van beverburchten langs het Burgemeester Delen Kanaal (rode stippen met wit huis) en de ligging van relatief hooggelegen gebieden waar HWVP's gerealiseerd kunnen worden (blauw gearceerd). De rode lijnen geven locaties waar grote risico's zijn voor graafschade bij normale waterstanden.

Ten oosten van het kanaal liggen hoger gelegen gebieden in de uiterwaarden die geschikt zijn voor de aanleg van HWVP's (figuur 3.6). In figuur 3.6 zijn twee globale locaties opgenomen die geschikt kunnen zijn om de toekomstige beverfamilies te kunnen bedienen.

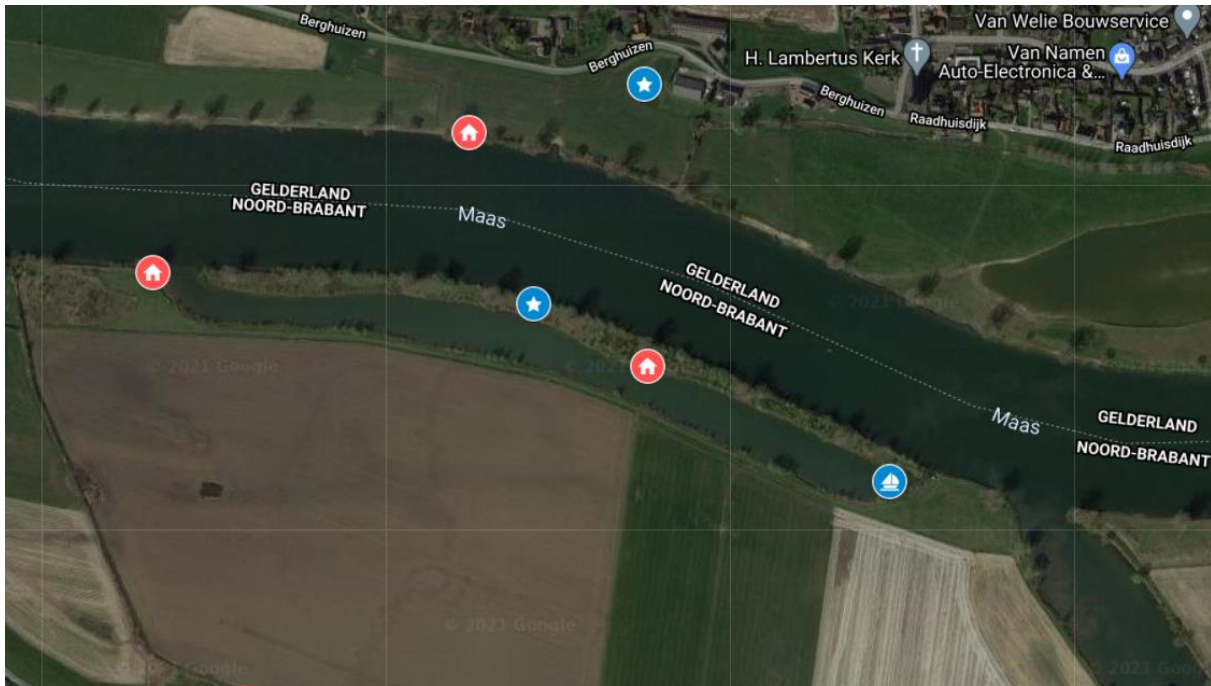
Hoewel er enkele locaties binnen dit territorium zijn die relatief hoog gelegen zijn, zijn er geen locaties die ook tijdens flinke hoogwaters droog blijven. Daardoor is er een reëel risico dat bevers van deze familie in die situatie gaan uitwijken naar de waterkering en daar onder de waterlijn een hol gaan graven.

Figuur 3.7. Ligging van beverburchten en –holen in Ossekamp (rode stippen met wit huis) en mogelijke locaties voor HWVP's (noordelijke blauwe stip met witte ster; hoger gelegen deel benedenstrooms van gebouwencomplex, centrale blauwe stip met witte ster; benedenstrooms van bakenboom en benedenstrooms van beverburcht, blauwe stip met wit zeilbootje; locatie voor experimentele drijvende HWVP).

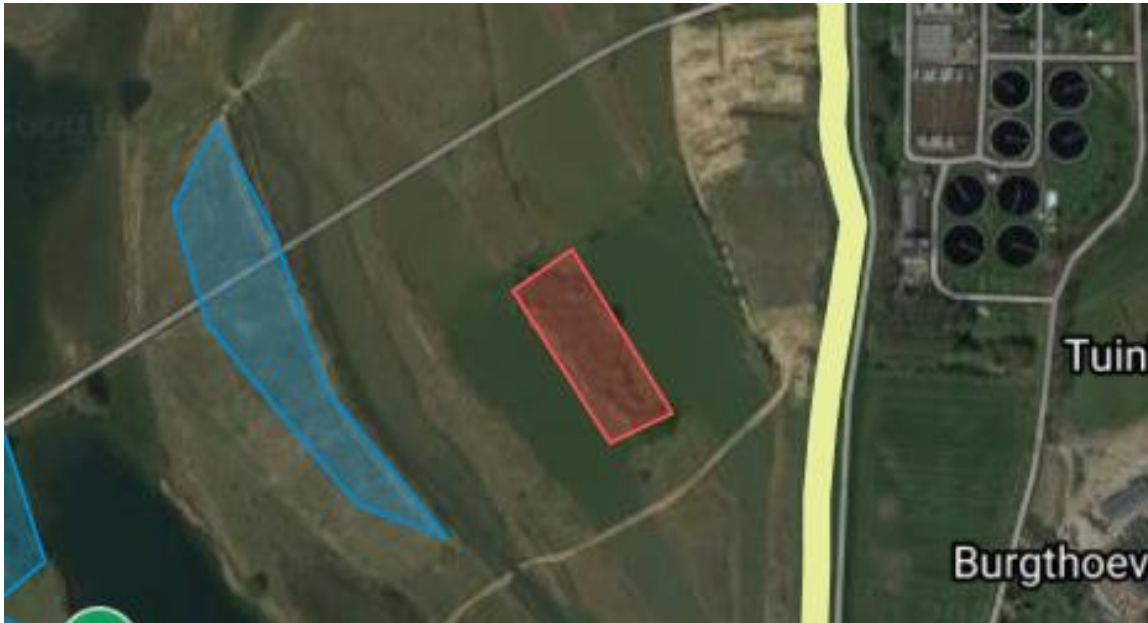
Figuur 3.8. Ligging van het bosje in de Hemelrijkse Waard waar waarschijnlijk beverholen en/of – burchten aanwezig zijn (rood gearceerd) en de ligging van een hooggelegen gebied waar eventueel een HWVP ingericht kan worden.

De aangegeven HWVP ligt momenteel ongeveer een halve meter lager dan de waterkering, daarom is het aan te bevelen om op het hoge deel plaatselijk een verhoging aan te brengen.

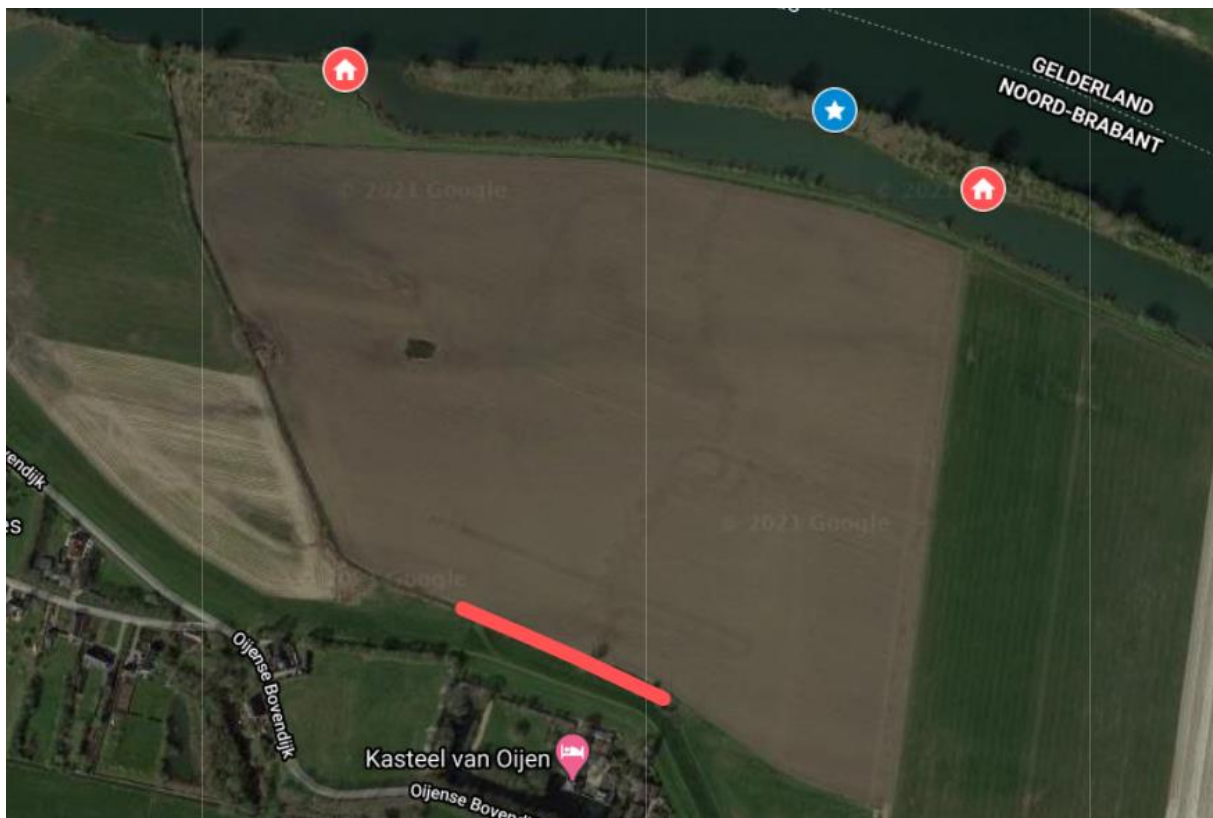
Langs de kering ten noorden van Kasteel van Oijen bevindt zich een sloot die aan de westkant richting het noorden naar de Maas afbuigt (figuur 3.10). Deze sloot wordt door bevers gebruikt als foerageergebied. Langs het deel bij het kasteel wordt het risico of graafschade vergroot omdat de sloot binnen 20 m van de teen van de kering ligt en door de aanwezigheid van houtige begroeiing op de oever richting de kering. Dergelijke begroeiing trekt bevers aan en maakt het extra aantrekkelijk om er te gaan graven.

Figuur 3.10. Ligging van een deel van een sloot (rode lijn) waar een groter risico aanwezig is op graafschade in de kering.

Om de risico's op graafschade te minimaliseren wordt geadviseerd om of de sloot verder van de kering te leggen, of de oever te verdedigen met gaas. De aanwezigheid van de houtige begroeiing bemoeilijkt dit echter.

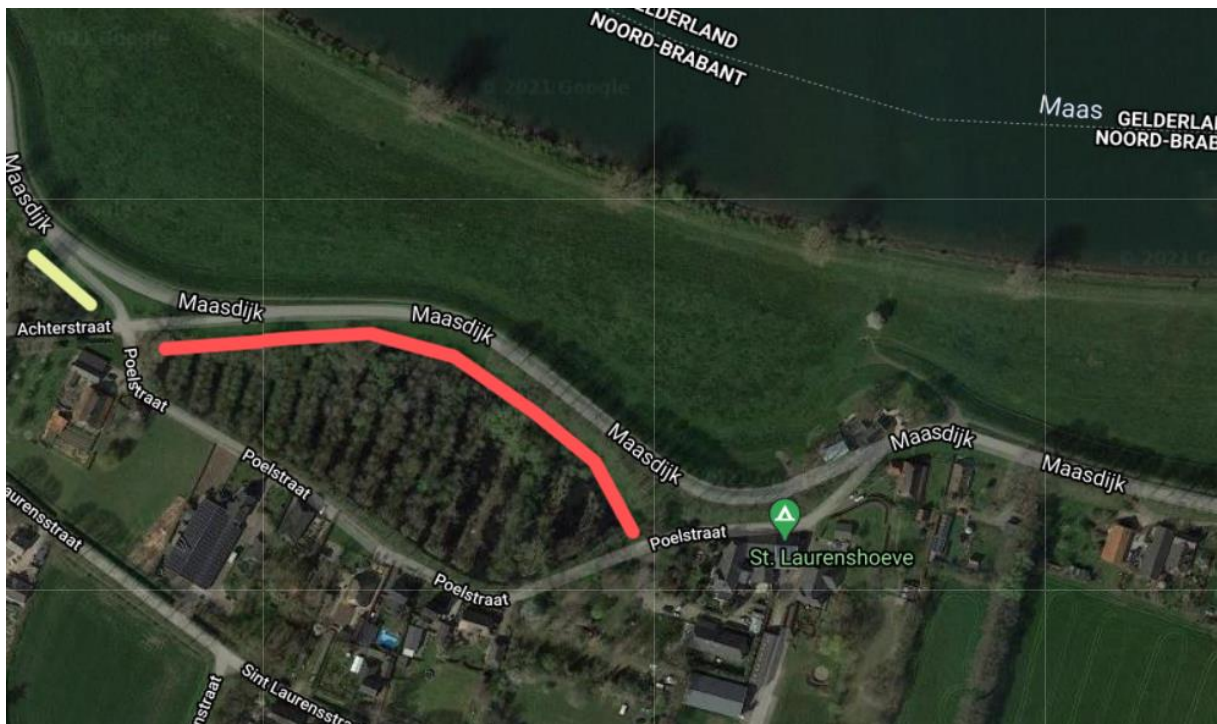
Figuur 3.11. Ligging van een rabattenbosje tussen Dieden en Demen, waar een groter risico aanwezig is op graafschade in de kering.

Overwogen kan worden om de risico's op graven hier te verminderen door dit bosje als leefgebied minder geschikt te maken. Dat kan door de soorten die belangrijk zijn voor bevers (zoals, wilgen, populieren, hazelaar, vogelkers) te verwijderen en soorten die minder of niet van belang zijn te laten staan (zoals zwarte els, esdoorns, meidoorn, sleedoorn, rozen).

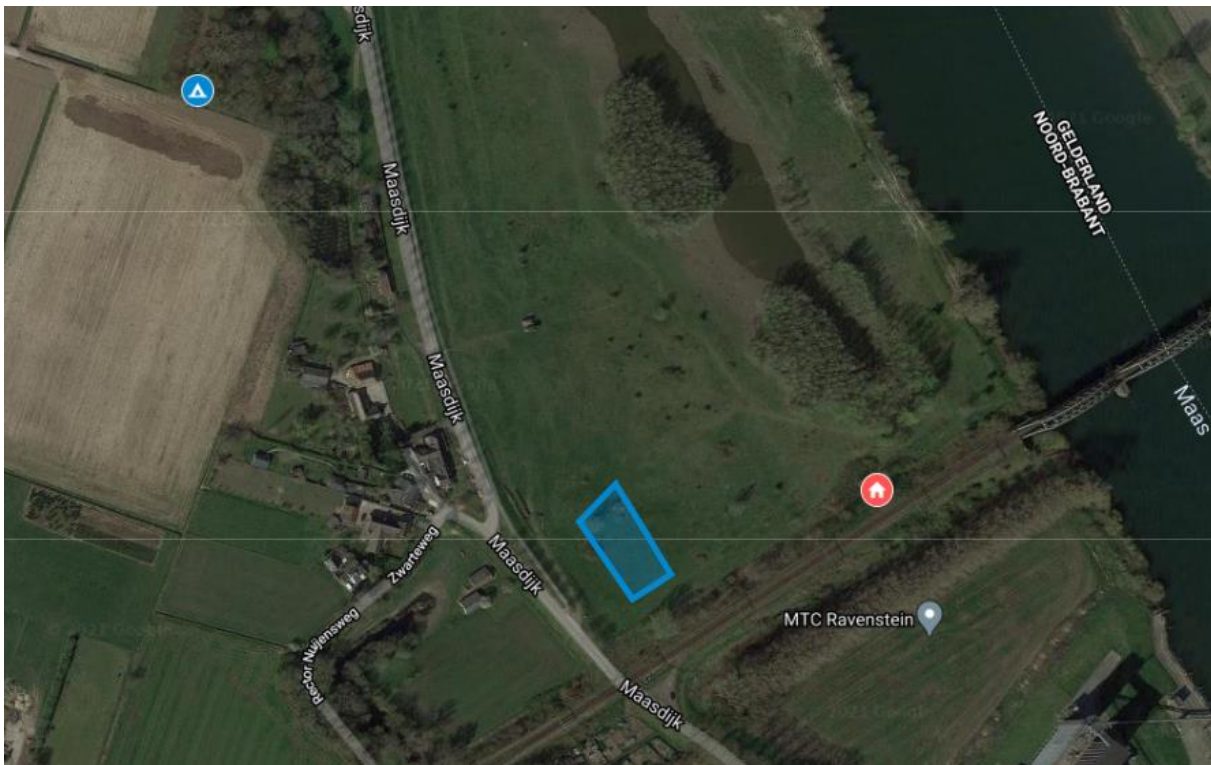
Figuur 3.12. Ligging van de dassenburcht in het spoortalud bij Ravenstein (rode stip met wit huis) en mogelijkheden voor een HWVP (blauw gearceerd) en binnendijkse alternatieve burchtlocatie (blauwe stip met witte driehoek).

Zoals ook bij de bever al wordt aangegeven (zie 3.1.2.2), wordt aanbevolen om los van de spoordijk, ten westen van de spoordijk een alternatieve locatie in te richten waar dassen een burcht kunnen graven (figuur 3.12). Een alternatieve locatie ligt binnendijks ten noordwesten van de buitendijks gelegen spoordijk.

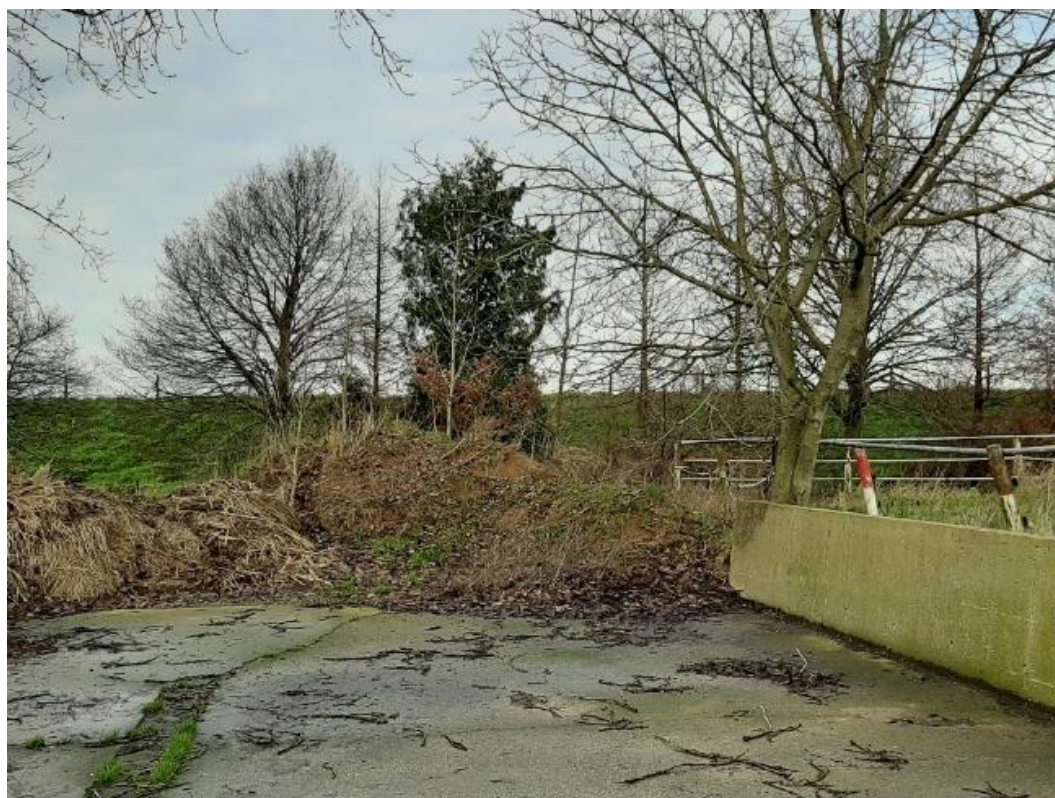
Foto 2. Burchtlocatie Huis te Dieden.

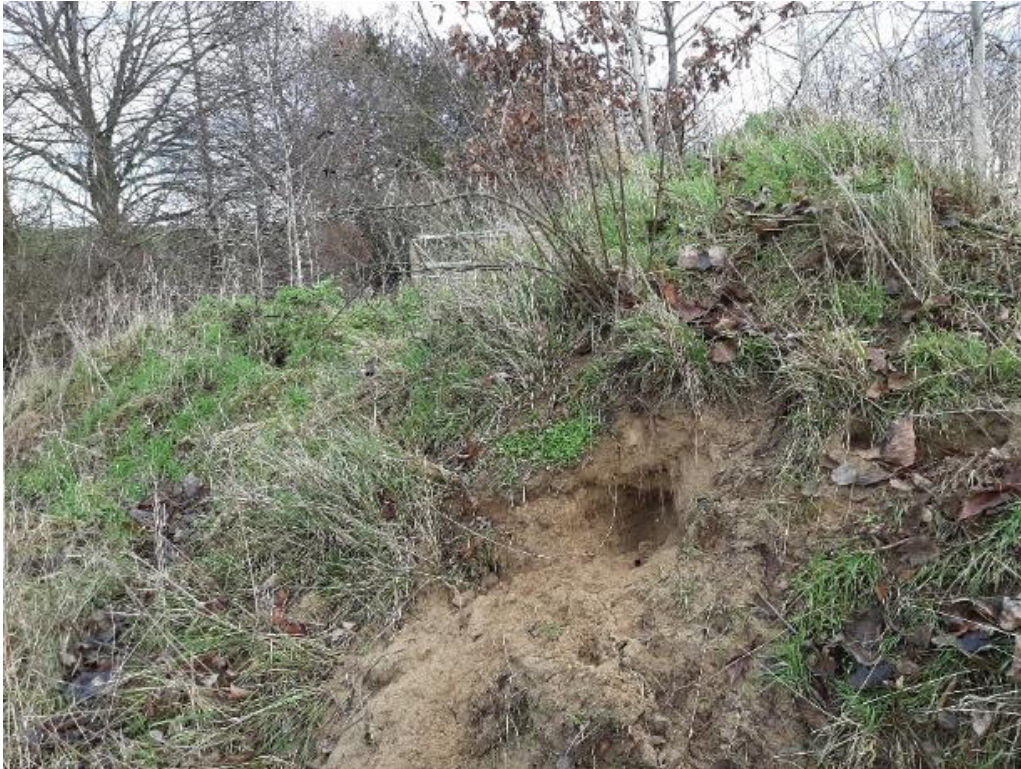
Foto 3. Burchtje Huis te Dieden

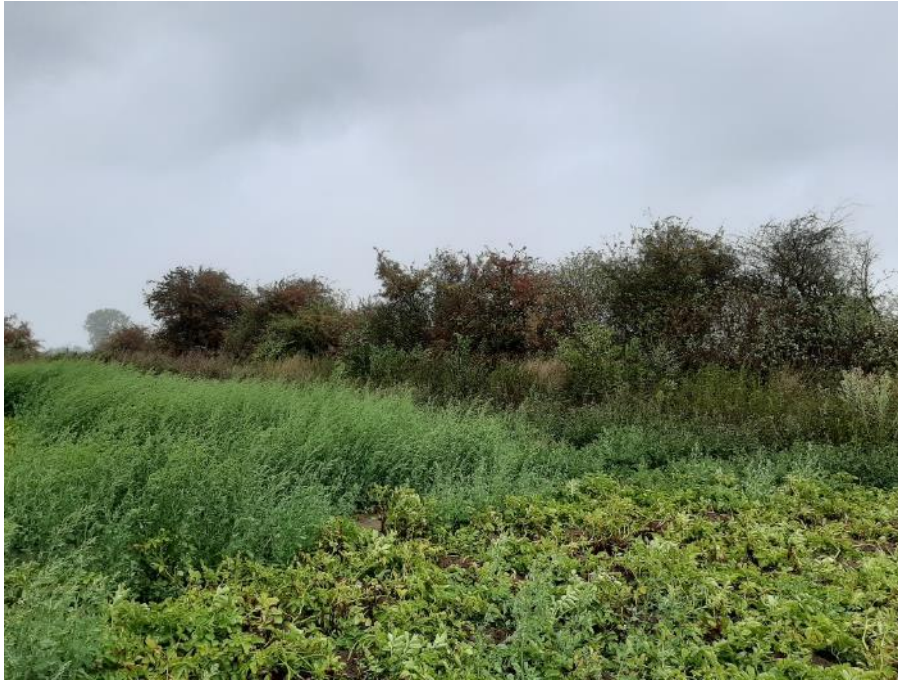
Foto 4. Burchtlocatie Diedensche Uiterdijk.

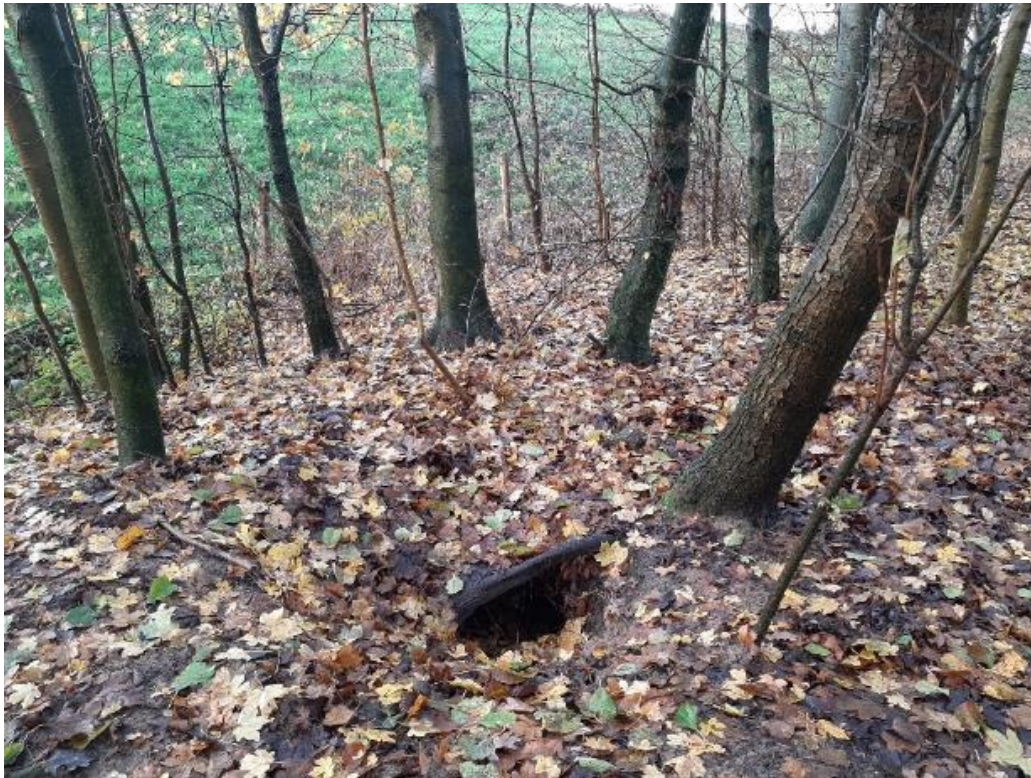
Foto 5. Burchtje van das aan de voet van de TV-toren.

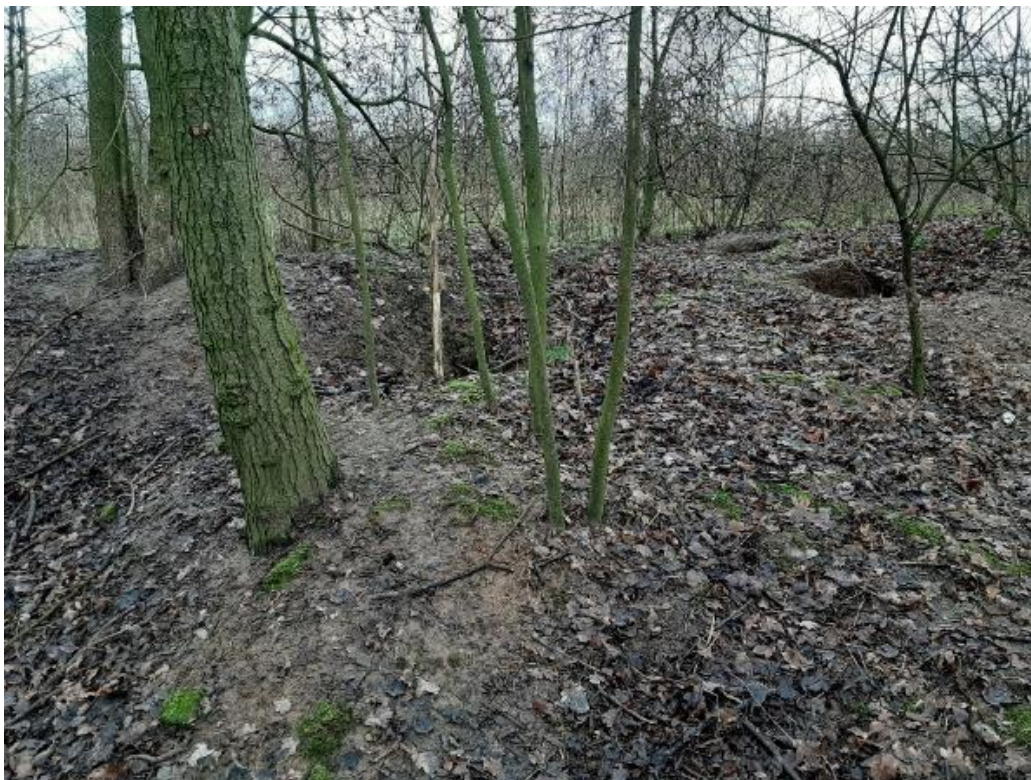
Foto 6. De zeer actieve dassenburcht 175 m ten zuidoosten van de TV-toren.

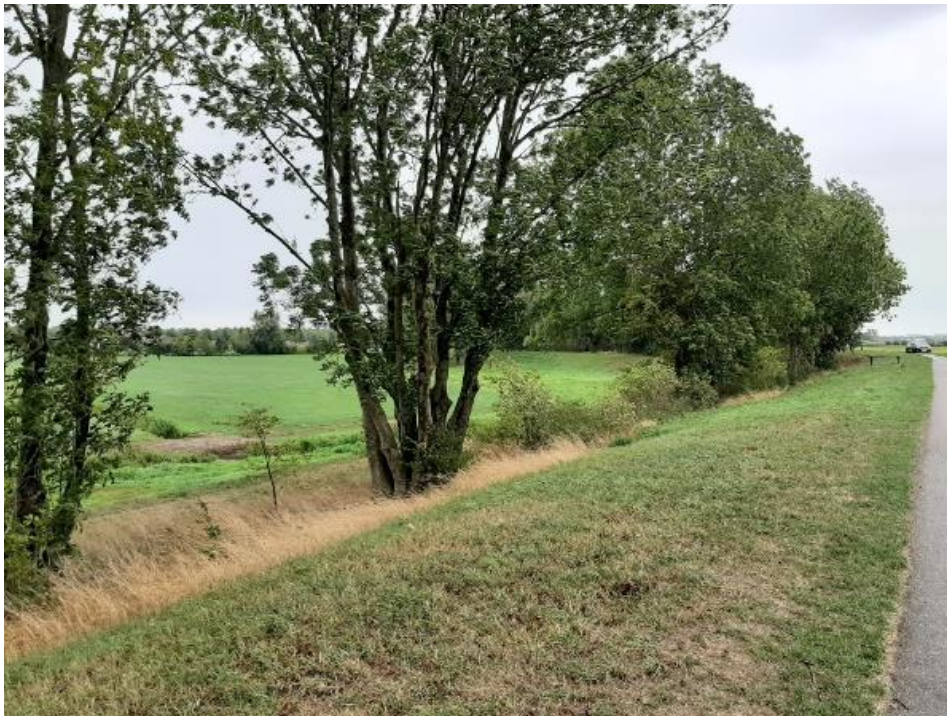
In de waterkering aan de oostzijde van De Waarden bevinden zich twee burchten (foto 7). Deze zijn door het Waterschap als ongewenst aangemerkt en zullen ontmanteld worden. Tijdens het veldbezoek op 26-08-2020 bleken beide burchten al langere tijd niet in gebruik en zelfs in verval te zijn. De dassen bleken uitgeweken te zijn naar een burcht in een steilrandje in een relict van een Maasheg in de uiterwaard (figuur 3.16). Dit burchtje ligt op 300 meter van de waterkering en is daarmee geen gevaar voor de kering. Bij een nieuw veldbezoek op 03-02-2021 bleek de situatie ingrijpend veranderd. Als gevolg van het oprukkend Maaswater staat het burchtje in de steilrand vol water. De dassen zijn teruggekeerd op een van de burchten in de kering (foto 8).

Foto 7. De kering onder Megen herbergt twee burchten.

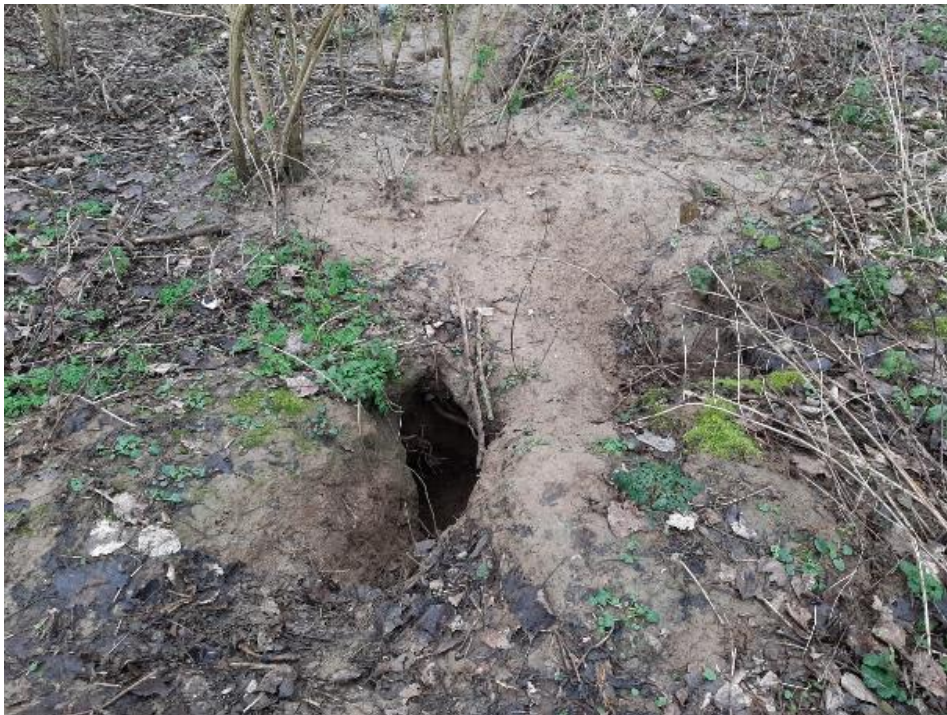
Foto 8. Een burcht in de Megense dijk is weer in gebruik genomen

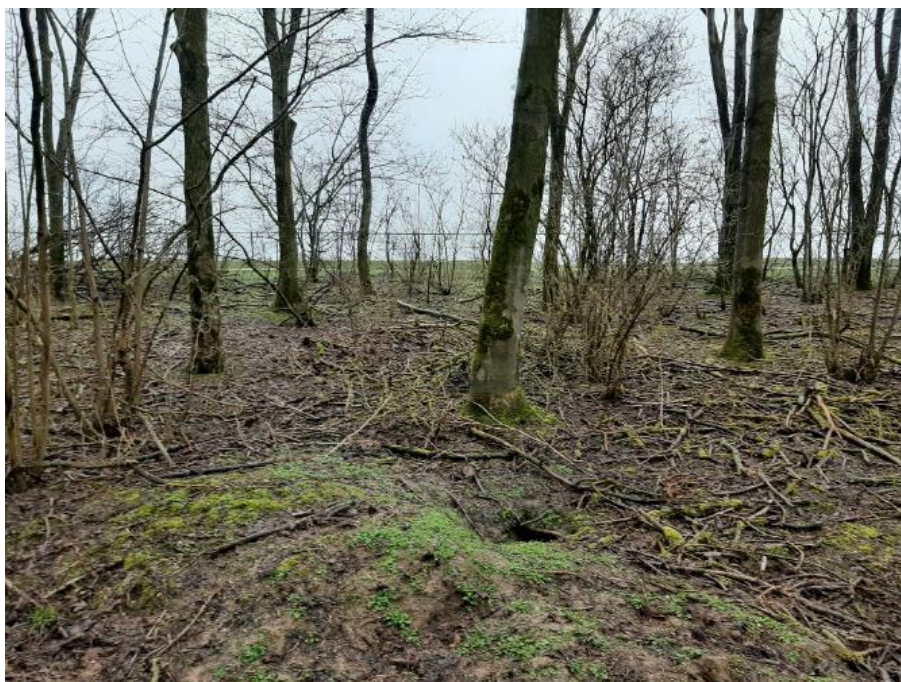
Op het terrein van RWZI Oijen bevinden zich meerdere dassenburchten. De in gebruik zijnde burchten liggen in het noordwestelijk deel van het terrein (foto 9), terwijl er een verlaten burcht op de zandwal aan de zuidzijde te vinden is (figuur 3.19). De zeer actieve hoofdburcht (globaal RD 161.790/425.140), wordt door het Waterschap als “veilig” aangemerkt.

Foto 9. De burcht in de RWZI met de Maasdijk op de achtergrond.

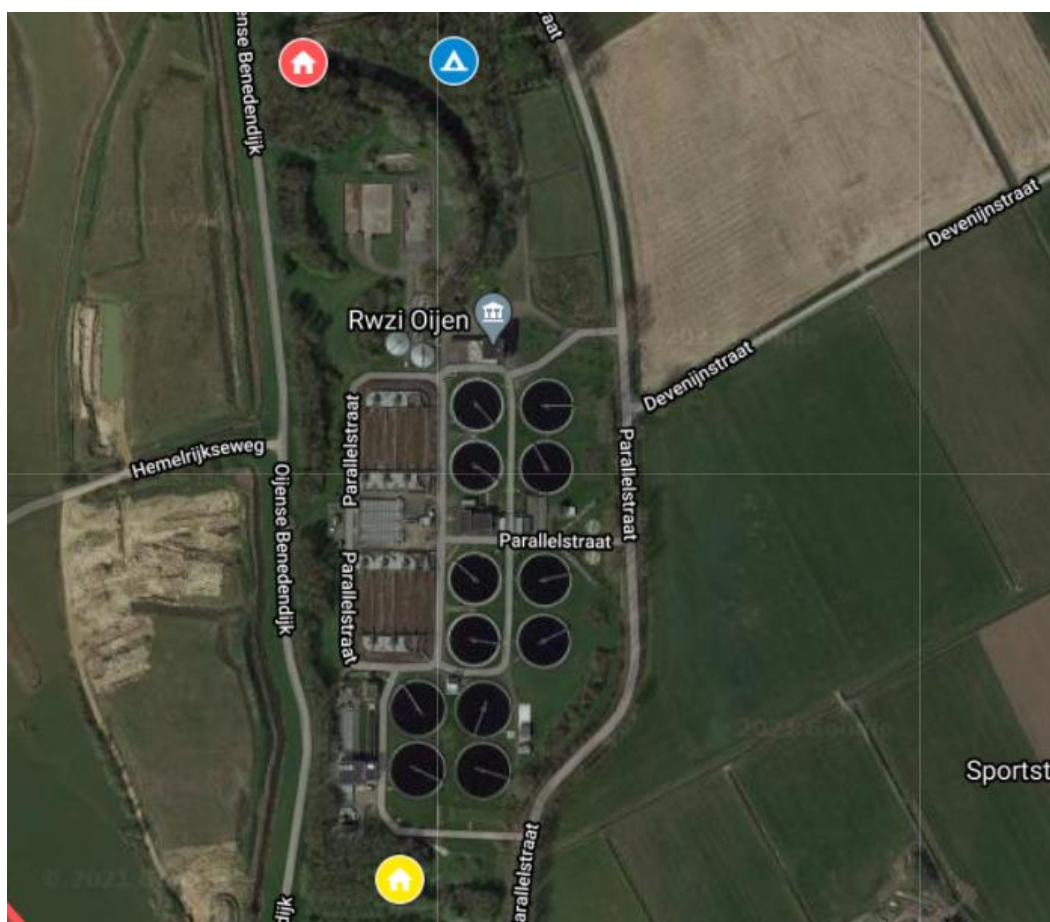
Figuur 3.19. Ligging van de actieve dassenburcht (rode stip met wit huis), op het terrein van de RWZI Oijen. Tevens zijn weergegeven een verlaten burcht (gele stip met wit huis) en een mogelijke locatie voor een terp verder van de waterkering (blauwe stip met witte driehoek).

Een waarschuwing is op zijn plaats, aangezien de activiteit van de hoofdburcht zich richting de waterkering verschuift. De burcht ligt reeds op de grens tussen Beschermingszone A en Beschermingszone B. Geadviseerd wordt om een voor dassen ondoordringbare barrière aan te brengen aan de binnenzijde van het hekwerk van de RWZI langs de Oijense Benedendijk (foto 10). De barrière zou kunnen bestaan uit een sleuf, opgevuld met zwelklei of verticaal geplaatste betongaasmatten. Qua diepte zou deze sleuf tot zeker ca. 3 meter moeten reiken. Eventueel kan verder weg van de kering op het terrein van de RWI een terp worden opgeworpen om de dassen verder van de kering meer mogelijkheden te geven.

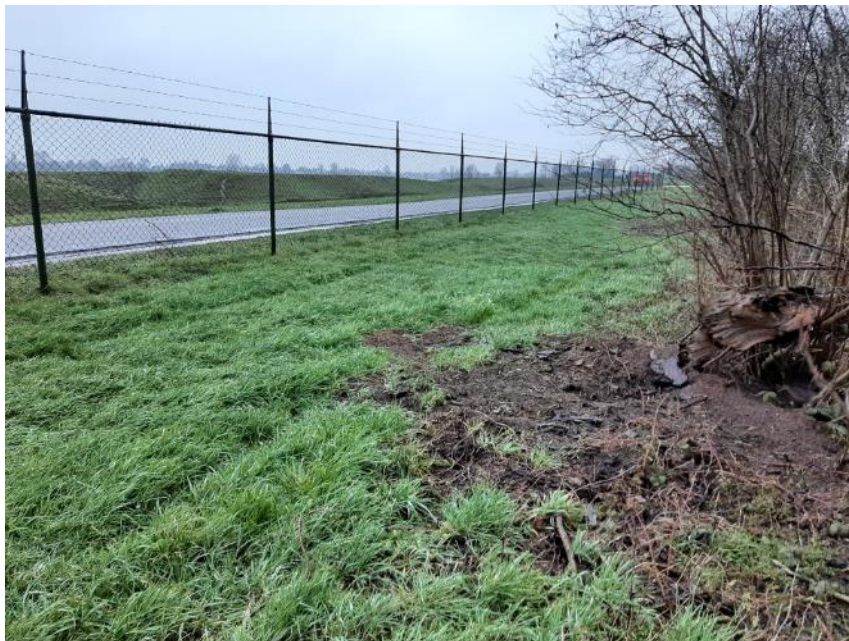
Foto 10. De beoogde locatie voor een dassenwerende barrière
