BEVERS LANGS DE OEFFELTSE RAAM EN HET PEELKANAAL

Notitie van de Zoogdiervereniging:

| PROJECTNAAM | BEVERS OEFFELTSE RAAM EN PEELKANAAL |
| OPDRACHTGEVER | WATERSCHAP AA & MAAS |

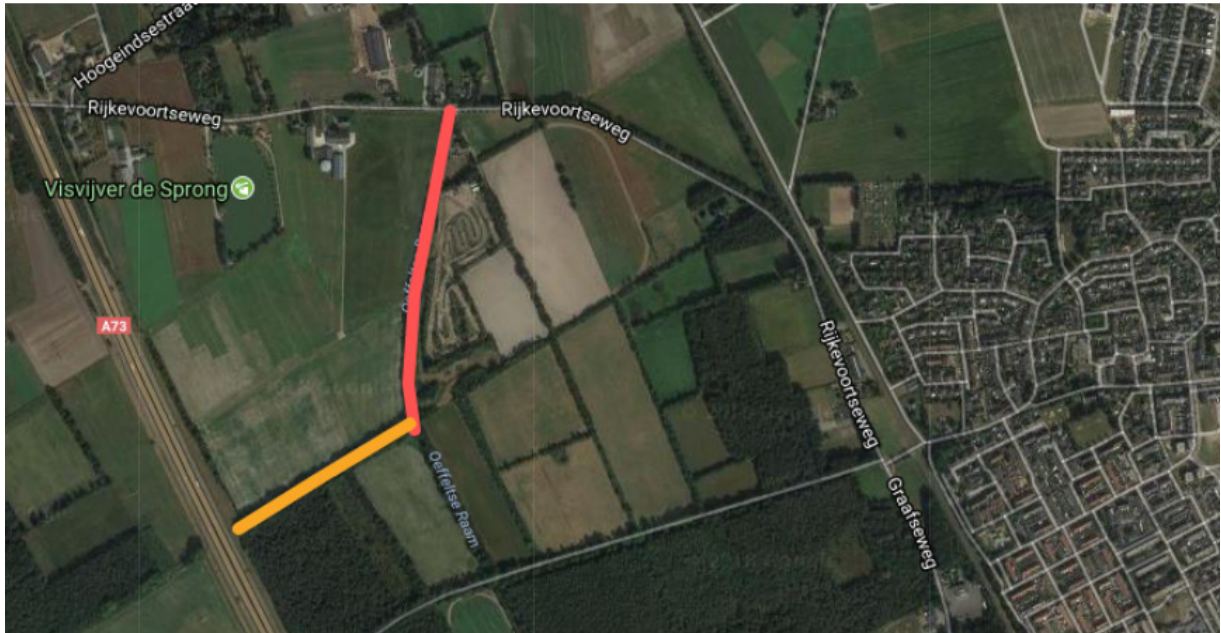
Locatie 1: *Oeffeltse Raam tussen Rijkevoortseweg en de aftakking van de Oploosche Molenbeek (figuur 1).*

Het huidige bodemprofiel van de waterloop stuwt het water op. Daarom zijn baggerwerken noodzakelijk. Met enige regelmaat bouwen bevers dammen in dit deel van de waterloop, die vervolgens door het waterschap verwijderd worden.

Figuur 1. Ligging van de Oeffeltse Raam (rode lijn) en Oploosche Molenbeek (gele lijn) bij locatie 1. Rechts is de bebouwing van Boxmeer te zien.

Waterschap Aa & Maas wil de Oeffeltse Raam tussen de Oploosche Molenbeek en de Rijkevoortseweg nog in de winter 2017/2018 baggeren. Vanwege de aanwezigheid van beverholen zal dat op aangepaste wijze moeten gebeuren. Het bodemprofiel wordt op diepte gebracht door met een bak over de bodem te schrapen. De voortbeweging vindt plaats door de bak via een lier over de bodem van de beek te trekken. Daarbij wordt alleen gebaggerd in het middelste deel van de waterloop, over 75% van de breedte. Aan beide zijden blijft dan 12,5% van de waterbodem ongemoeid (ongeveer een 0.25-0.5 m per oever). Het materiaal dat wordt afgeschrapt wordt met een kraan weggehaald en via dumpers afgevoerd.

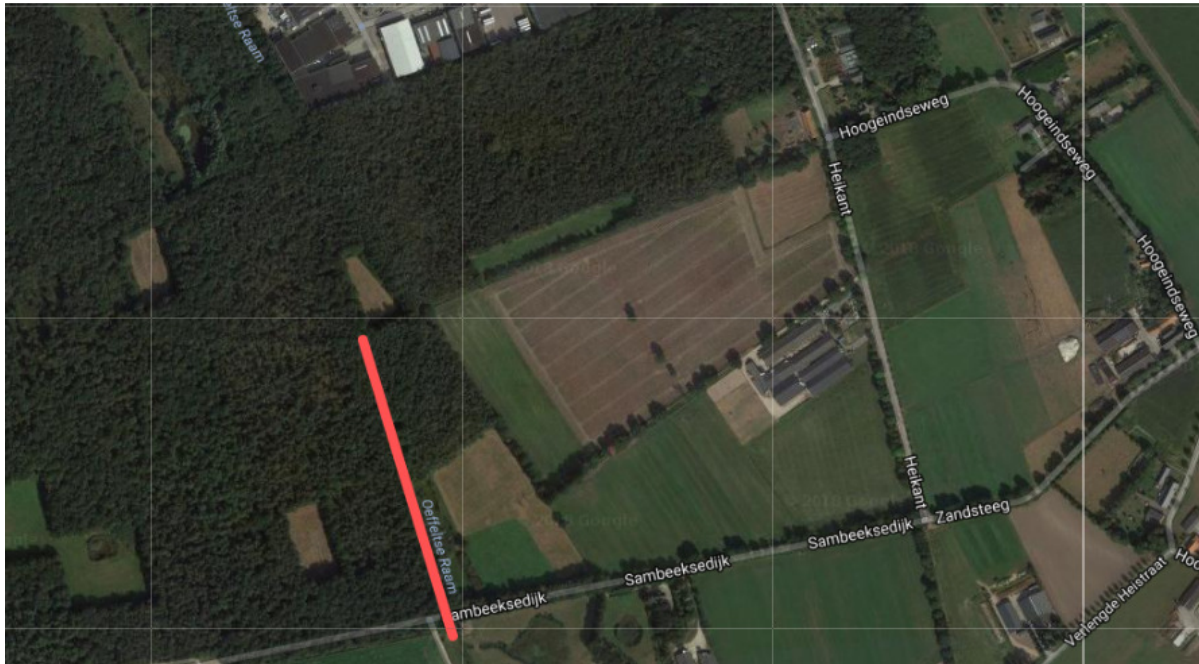
Locatie 2: *Oeffeltse Raam tussen Raamstraat en Sambeeksedijk (zuidelijke deel, figuur 2).*

Het huidige bodemprofiel van de waterloop stuwt het water op. Daarom zijn baggerwerken noodzakelijk. Bevers bouwen dammen in de waterloop. Daarmee komt de afvoer van water in gevaar. Daarnaast levert dit ook problemen op om het Natura 2000 gebied 'Oeffeltse Meent' van voldoende water te kunnen voorzien.

Figuur 2. Ligging van de Oeffeltse Raam (rode lijn) bij locatie 2. Boven is de bebouwing van Boxmeer te zien.

Waterschap Aa & Maas wil het traject tussen de Sambeeksedijk en de locatie waar momenteel een dam ligt voor 1 april 2018 baggeren. Dat wordt gedaan door de watergang droog te zetten en met een kleine kraan over de bedding van de waterloop te rijden en de bodem op diepte te brengen. Het af te voeren materiaal wordt dan via de bedding van de waterloop afgevoerd. Op het traject ter hoogte van de dammen zijn hoogstwaarschijnlijk holen aanwezig. Voor dit deel van de waterloop wordt geadviseerd om over een traject van 20 m de

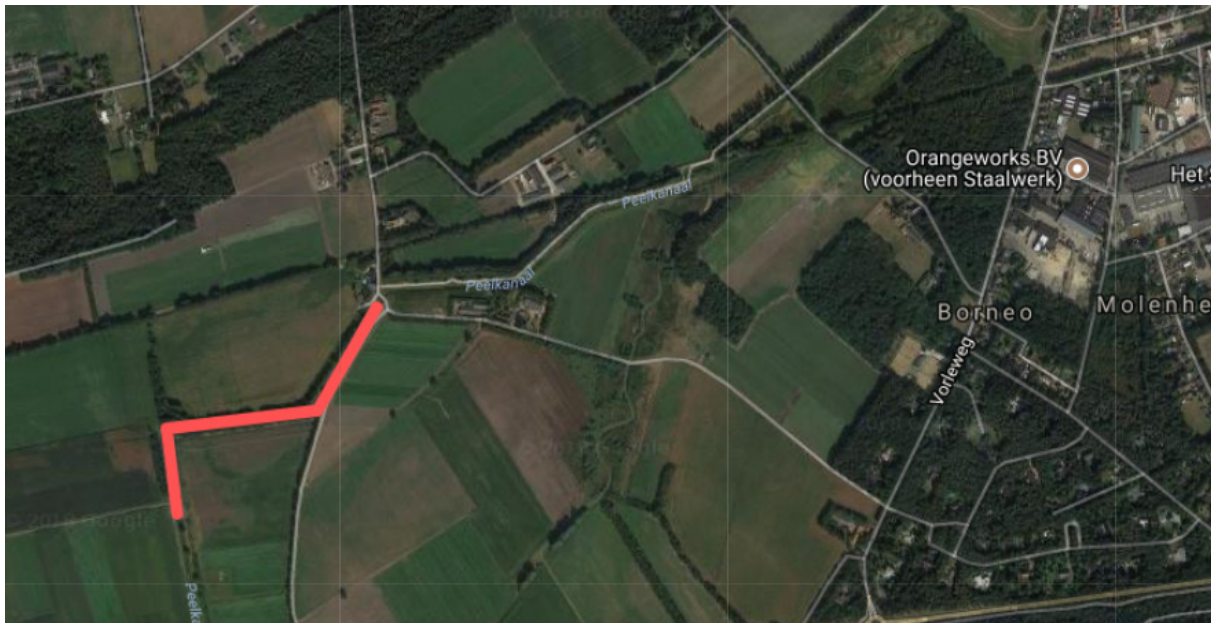
Locatie 3: *Peelkanaal ten westen van Mill (figuur 3)*

Bevers ondergraven de oever, die tevens dient als schouw pad en fiets-/wandelpad. Door het graven ontstaan onveilige situaties waarbij mensen en machines kunnen wegzakken.

Figuur 3. Ligging van het Peelkanaal (rode lijn) bij locatie 3. Rechts is de bebouwing van Mill te zien.

Het half ingestorte beverhol op deze locatie vormt een gevaar voor de openbare veiligheid en dient opgevuld te worden. Allereerst dient achterhaalt te worden of het hol nog in gebruik is. Daarvoor moet eerst bekeken worden hoeveel ingangen het hol heeft. Vervolgens dienen alle ingangen te worden dichtgezet met takken van circa 5 cm dik (om de circa 5 cm een tak plaats en er op letten dat de bevers niet langs de takken en oever ongemerkt kunnen passeren). Deze takken moeten iedere dag gecontroleerd worden op het doorknagen door bevers. Als dat gebeurd dan de takken vernieuwen. Daarbij moet gebruik gemaakt worden van

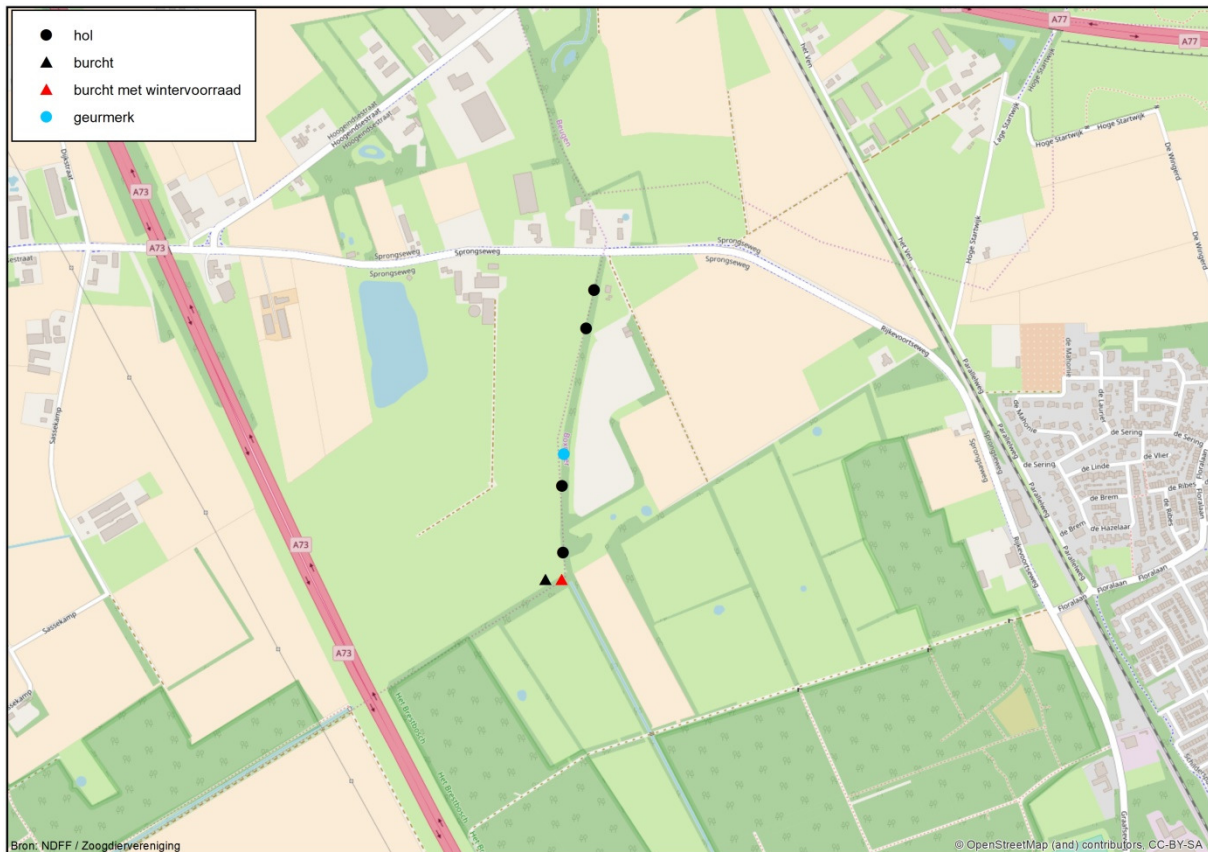
Er werden in het traject vier hollen aangetroffen (figuur 4). Bij de zuiveringsinstallatie ten zuiden van de Rijkevoortseweg bevindt zich een hol in de oostoever. Ongeveer 75 m naar het zuiden bevindt zich eveneens een hol in de oostoever. Ten noorden van de vistrap bevindt zich een hol in de westoever. Ter hoogte van de vistrap bevindt zich eveneens een hol in de westoever. Bij dit hol is een instorting in de naastgelegen akker. Tussen de twee noordelijke en de twee zuidelijke hollen werd een geurmerk aangetroffen op de oostoever. Daar waar de Oploosche Molenbeek in de Oeffeltse Raam uitmondt bevinden zich twee burchten in de Oploosche Molenbeek (noordoever). Voor de ingang van de oostelijke burcht bevindt zich een wintervoorraad (een hoeveelheid takken met bast en twijgen onder water voor de ingang van een hol of burcht, die de bevers gebruiken als voedsel als de watergangen dichtvriezen). Wat erop duidt dat de bevers deze burchtgebruiken om een groot deel van de winter in door te brengen.

Figuur 4. Ligging van hollen, burchten en geurmerken van bevers langs de Oeffeltse Raam in het traject Rijkevoortseweg tot en met de aansluiting met de Oploosche Molenbeek (locatie 1).

De werkzaamheden mogen alleen uitgevoerd worden in de periode 1 september tot 1 mei, vanwege de voortplantingsperiode van de bever.

De werkzaamheden binnen 100 m van burchten en holen mogen alleen uitgevoerd worden tussen zonsopkomst en zonsondergang.

Om te voorkomen dat er tijdens het baggeren bevers verongelukken dienen er voorzorgsmaatregelen genomen te worden, door te voorkomen dat er bevers aanwezig zijn in de holen tijdens het baggeren in het te baggeren traject. Daarvoor moeten vanaf twee weken voorafgaand aan de werkzaamheden de ingangen van de holen worden dichtgezet met takken van circa 5 cm dik (om de circa 5 cm een tak plaatsen en er op letten dat ze niet langs de takken en oever ongemerkt kunnen passeren). Deze takken moeten iedere dag gecontroleerd worden op het doorknagen door bevers. Als dat gebeurt dan de takken vernieuwen. Daarbij moet gebruik gemaakt worden van takken zonder bast, zodat er niet de kans bestaat dat de bever de takken alleen maar weghaalt omdat ze de bast willen opeten. Pas als er twee dagen geen takken worden doorgeknaagd kan de ingang (of ingangen) worden gedicht met zandzakken zodat de kans klein is dat er toch nog bevers ingaan. Op het moment dat er bij het betreffende hol gebaggerd gaat worden moet eerst gecontroleerd worden of de zandzakken niet door de bevers verwijderd zijn [desnoods een andere slimme constructie verzinnen]. Als de zandzakken dusdanig verplaatst zijn dat er een bever naar binnen kan, kan er niet gebaggerd worden en moet er eerst weer via de takkenmethode gewacht worden tot de bevers het hol niet gebruiken.

Binnen 20 m van burchten en holen mag geen bagger via de oever worden afgevoerd.

Indien er 's nachts machines in het veld achterblijven, dan dienen die 25 m van de oever geplaatst te worden om te voorkomen dat de bevers er niet langs durven.

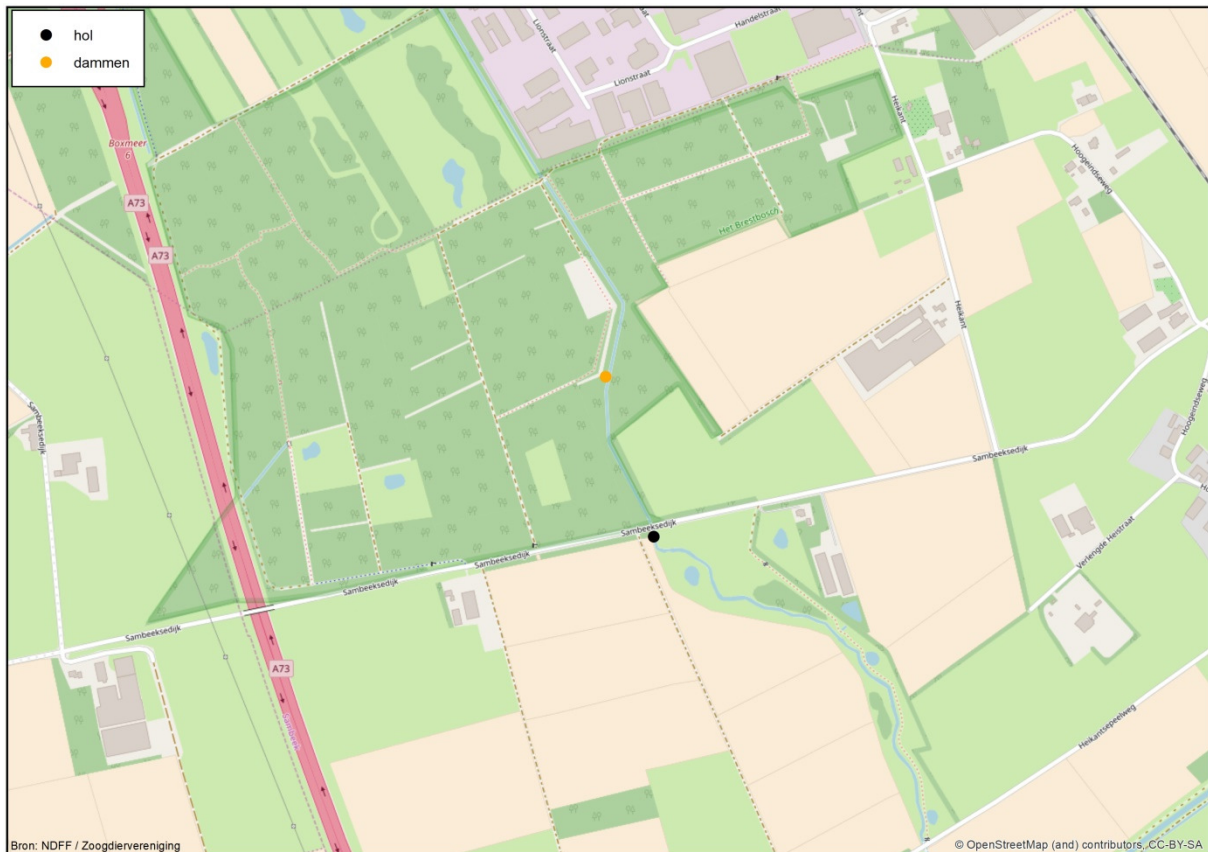
Daar waar de Oeffeltse Raam de Sambeeksedijk kruist bevindt zich aan de zuidkant van de weg een hol in de oostoever ter hoogte van een uitmondende zijstroom (figuur 5). Enkele honderden meters ten noorden van de Sambeeksedijk hebben de bevers een aantal dammetjes gebouwd om het waterpeil te verhogen. Het waterschap heeft met een kleine graafmachine vanaf de oever de dammen verwijderd, maar de bevers hebben één dam weer opgebouwd. Waarschijnlijk is dit een locatie waar de bevers één of meerdere hollen hebben, maar door de verhoogde waterstand in combinatie met het troebele water, is dit niet waar te nemen. Om overlast voor de aangrenzende grondgebruikers te voorkomen is het bovenstrooms gelegen gemaal aangezet om water in bovenstroomse richting weg te pompen.

Figuur 5. Ligging van een beverhol en beverdammen langs de Oeffeltse Raam rond en ten noorden van de Sambeeksedijk (locatie 2).

waterbodem zodanig te verdiepen zodat er bij normale waterstanden ongeveer een waterdiepte ontstaat van 1 m. Verwacht wordt dat de bevers dan voldoende waterdiepte verkrijgen, waardoor geen beverdammen meer zullen worden gebouwd. De toevoer van water richting de Oeffeltse Meent blijft daarmee gewaarborgd. Om te voorkomen dat het verdiepte deel snel dichtslibt wordt er aanbevolen om stroomopwaarts ten noorden van de Sambeeksedijk een bezinkkom aan te leggen. Deze locatie is goed te bereiken en kan dan eenvoudig van overtollig slib ontdaan worden. De oevers dienen hier wel flauw aangelegd te worden om het construeren van holen en burchten tegen te gaan.

De voorgestelde werkwijze zorgt ervoor dat de waarschijnlijk aanwezige beverholen ter hoogte van de dam tijdelijk niet functioneel zullen zijn. De bevers hebben echter een alternatieve dagrustplaats vanwege het aanwezige hol ten zuiden van de Sambeeksedijk, deze ligt echter vlak bij de locatie waar allerlei werkzaamheden gaan plaatsvinden. Daarom is het aan te bevelen om voordat de baggerwerkzaamheden worden uitgevoerd een inventarisatie uit te voeren naar alle holen in het te baggeren traject en te bekijken welke burchten en holen er verder binnen dit territorium aanwezig zijn. Hierdoor wordt beter in kaart gebracht waar beverholen en -burchten aanwezig zijn. Om dit te kunnen doen dient de waterstand ongeveer 30 tot 50 cm verlaagd te worden zodat alle holen goed zichtbaar worden.

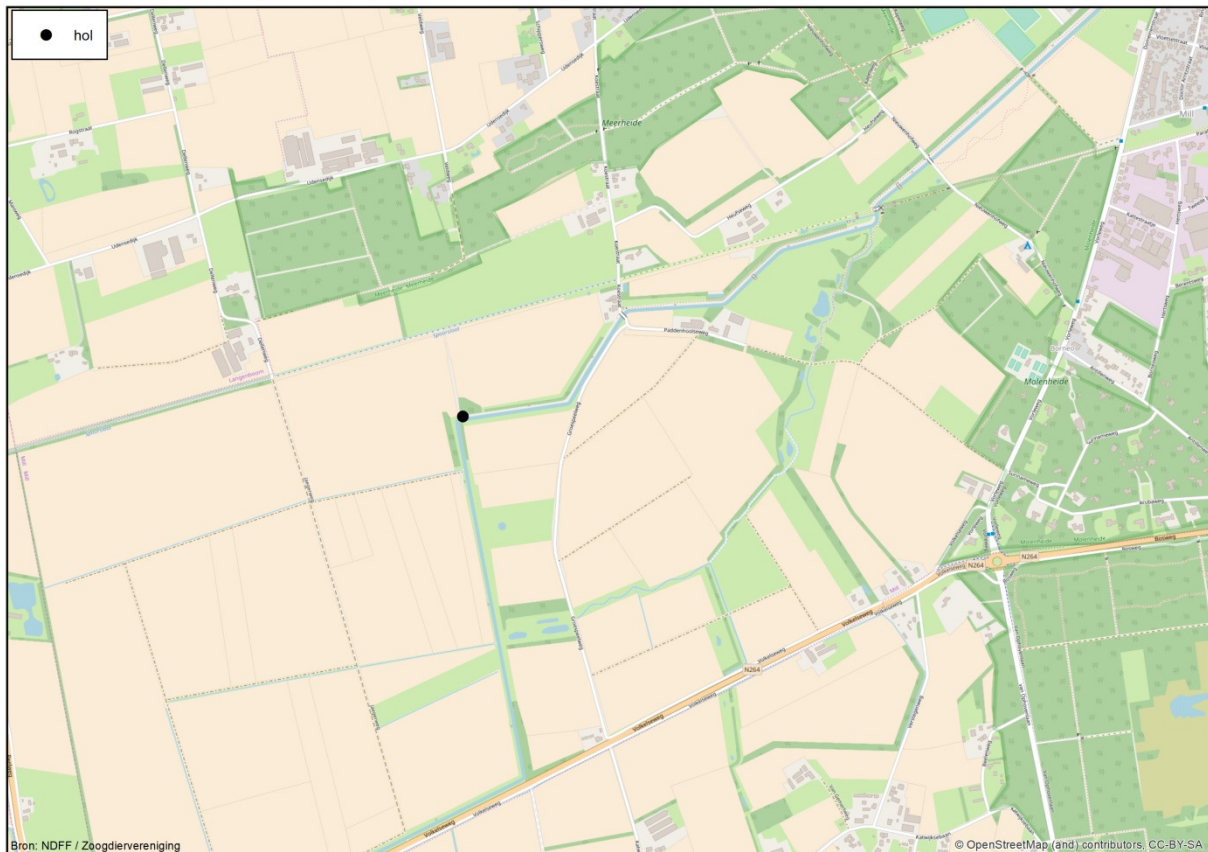
In een knik van het Peelkanaal hebben bevers in de noordoever een hol gegraven (figuur 6). Door gebruik van de oever als schouw- en recreatie pad is het hol deels ingestort. De waterstand is te hoog om een overzicht te krijgen of er meer hollen in de oever aanwezig zijn.

Figuur 6. Ligging van een beverhol langs het Peelkanaal ten westen van Mill (locatie 3).

takken zonder bast, zodat er niet de kans bestaat dat de bever de takken alleen maar weghaalt omdat ze de bast willen opeten. Pas als er twee dagen geen takken worden doorgeknaagd kan aangenomen worden dat er geen bevers in het hol aanwezig zijn. Er kan dan gekozen worden om het hol uit te graven zodat het in één keer goed opgevuld kan worden. Er zijn echter veel wortels van een oude eik aanwezig. Het weggraven van die wortels zal de gezondheid van de boom niet te goede komen. Er kan daarom ook voor gekozen worden om het hol zo ver mogelijk open te graven, zonder wortels te beschadigen en de ruimte zo goed mogelijk op te vullen. In dat laatste geval kan het zijn dat er af en toe aarde bijgevuld moet worden. De oever kan bij de herprofilering het beste voorzien worden van gaas om te voorkomen dat de bevers hier weer gaan graven. Om de druk op deze oever te verminderen is het te overwegen om op een nabijgelegen locatie, schuin ertegen over op een binnenbocht de oever juist zodanig in te richten dat deze ideaal is voor bevers om in te graven zonder dat er gevaar voor de omgeving ontstaat.
