Mitigatie bevers Almere

Evaluatie van mitigerende maatregelen in drie beverleefgebieden in de Gemeente Almere

November 2013

Rapport van de Zoogdierverseniging
In opdracht van de Gemeente Almere

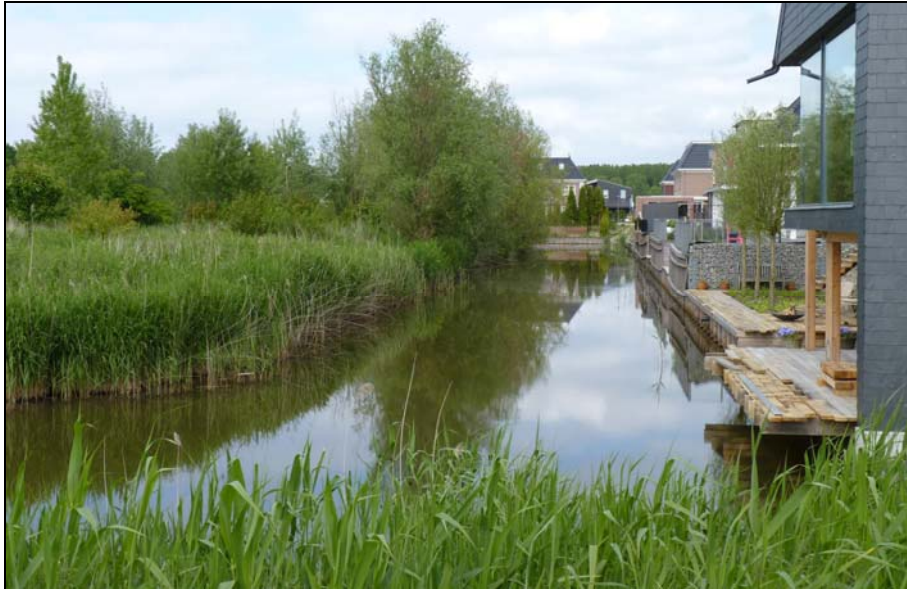
Afbeelding 2. De bebouwing direct tegenover de beverburcht op de locatie scheepswrak-eiland Almere Poort. Foto: R.M. Koelman.

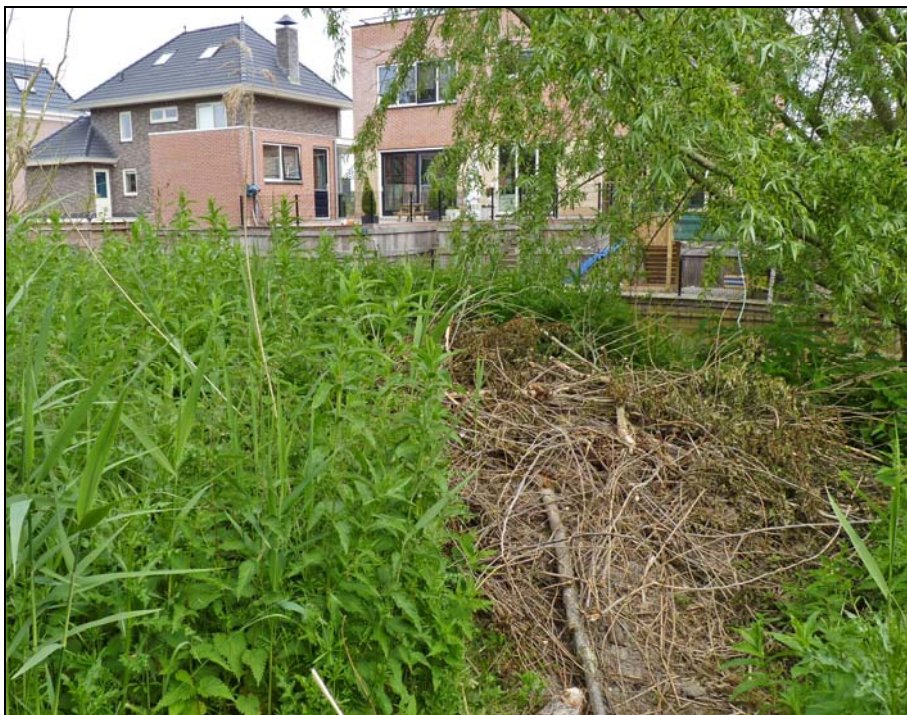
Afbeelding 3. De beverburcht op de locatie scheepswrak-eiland Almere Poort. Foto: R.M. Koelman.

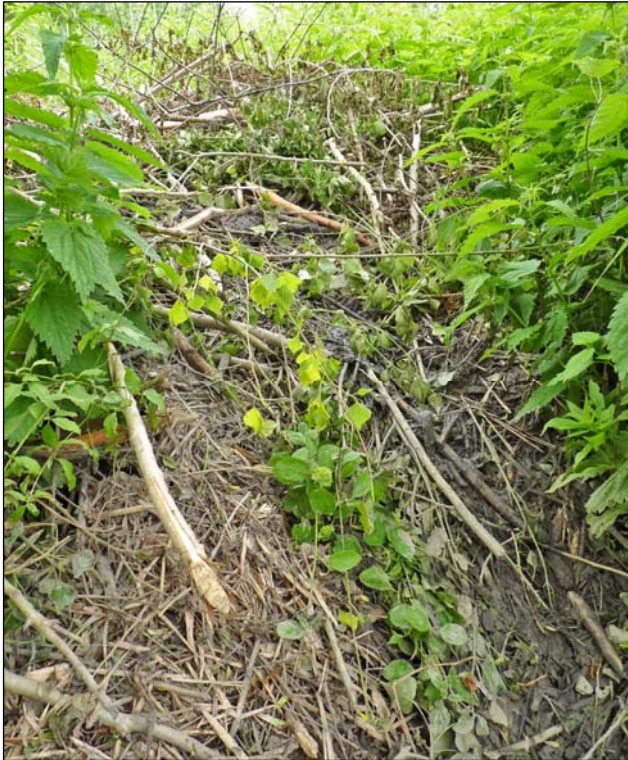
Afbeelding 4. Verse takken en modder op de beverburcht op de locatie scheepswrak-eiland Almere Poort laten zien dat de burcht bewoont is en dat er zeer waarschijnlijk jonge bevers in de burcht aanwezig zijn. Foto: R.M. Koelman.

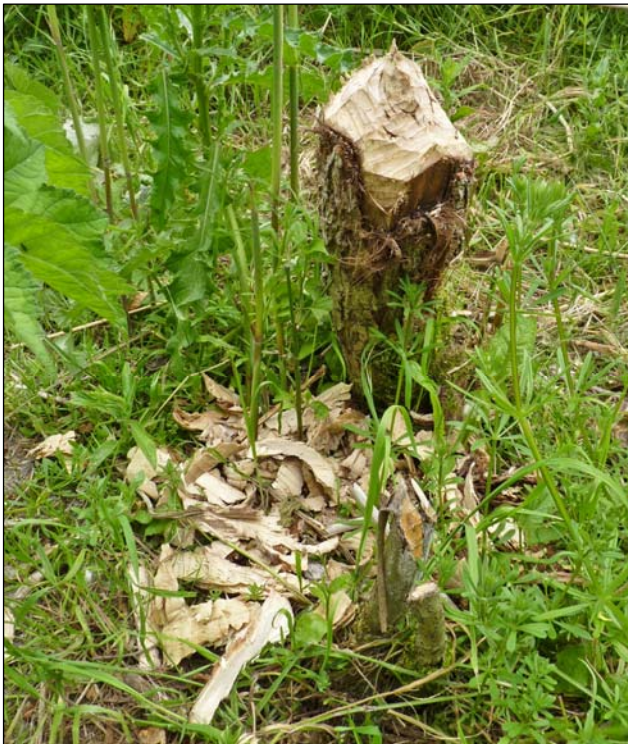
Afbeelding 5. Verse vraat aan een wilg in de directe nabijheid van de beverburcht op de locatie scheepswrak-eiland Almere Poort. Foto: R.M. Koelman.

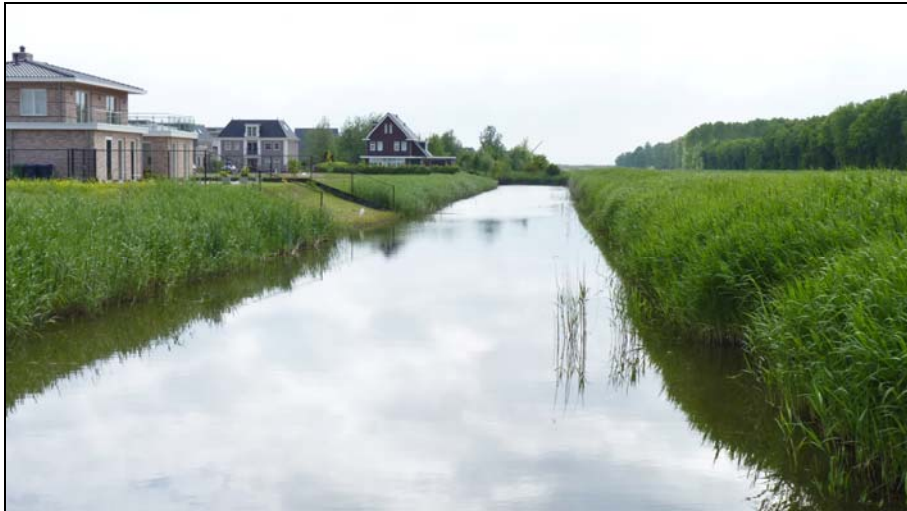
Afbeelding 6. Op de oevers van de vaart nabij de beverburcht op de locatie scheepswrak-eiland Almere Poort is alle houtige begroeiing verwijderd. Daarmee is een belangrijke voedselbron voor de bevers op deze locatie verdwenen. Hoewel elders in het leefgebied voldoende mitigerende houtige begroeiing is aangeplant, wordt geadviseerd ook op de oever(s) van deze vaart voor de bever geschikte houtige gewassen aan te planten. Foto: R.M. Koelman.

Bij de bevervestiging op het scheepswrak-eiland bij Almere Poort is het grootste deel van de houtige begroeiing in de directe omgeving van de beverburcht verwijderd. Op enige afstand van de burcht is ongeveer 300 meter aan mitigerende houtige begroeiing geplant. Dit betreft jonge aanplant die momenteel nog niet functioneert als alternatieve voedselbron voor de bevers in het gebied. Vanwege de concurrentie met riet moet in de gaten gehouden worden of de aanplant functioneel kan worden. Desnoods moet de aanplant halverwege het groeiseizoen vrijgesteld worden. Geadviseerd wordt om ook in de directe omgeving van de burcht (de noordoever van de vaart langs het scheepswrak-eiland) voor de bever als voedselbron geschikte houtige gewassen aan te planten.

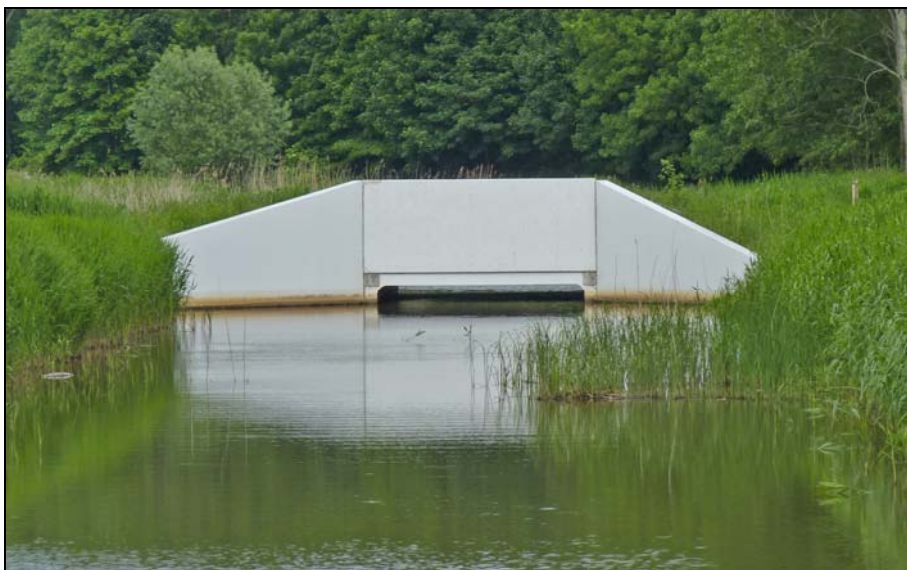
De twee duikers in de vaart van de bevervestiging zijn goed passeerbaar voor bevers, zodat ten oosten hiervan gelegen foerageergebieden (oeverzones van de vaart langs de Brikweg en de vaart door het Pampusbos) via het water bereikbaar zijn.

Afbeelding 7. Duiker in de vaart nabij de beverburcht op de locatie scheepswrak-eiland Almere Poort. Deze is goed passeerbaar voor bevers. Foto: R.M. Koelman.

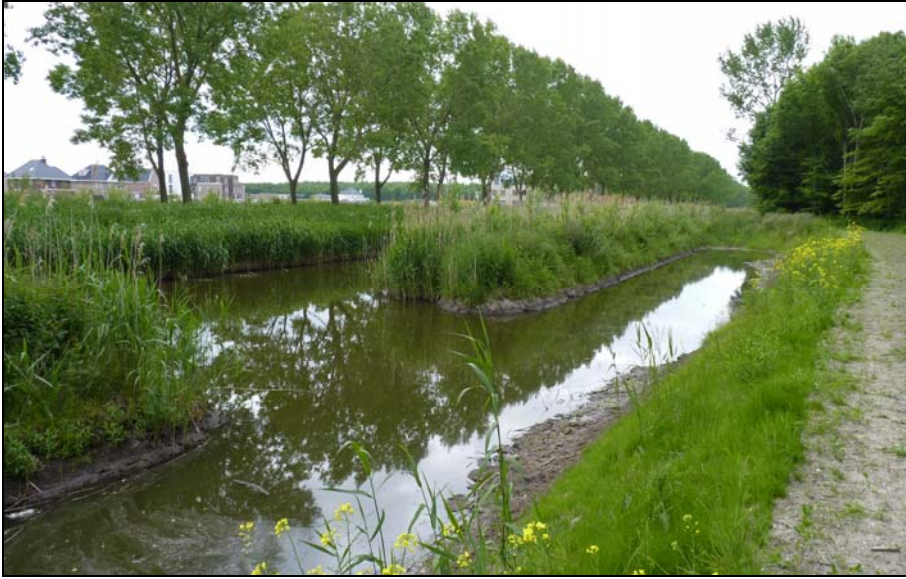
Langs de vaart langs de Brikweg waren op twee locaties inhammen gegraven in de oostoever. Op de oevers van deze inhammen was jonge aanplant van wilgen, zwarte els en populier aanwezig. Volgens opgave van de gemeente zijn er ook elders langs de oostoever van de vaart langs de Brikweg bomen en struiken aangeplant, die kunnen dienen als voedselbron voor de bever. Deze zijn tijdens het veldbezoek echter niet opgemerkt, vermoedelijk omdat het (nog) zeer kleine individuen betreft die niet opvielen tussen het op de oever aanwezige riet. Volgens opgave van de gemeente is er langs de vaart langs de brikweg in totaal 300 meter aan houtige gewassen voor de bever aangeplant. Hiermee is in principe voldaan aan het mitigatieplan uit 2010. De jonge aanplant langs de vaart langs de Brikweg is momenteel echter nog niet functioneel als voedselbron voor de bever. Vanwege de concurrentie met riet moet aankomende jaren gemonitord worden of de aanplant functioneel wordt. Desnoods moet de aanplant halverwege het groeiseizoen vrijgesteld worden. Indien nodig dient uitval vervangen te worden door nieuwe aanplant. Daarnaast verdient het aanbeveling om ook op de noordoever van de vaart langs de Godendreef houtige gewassen aan te planten die kunnen dienen als voedselbron voor de bever. Deze locatie ligt veel dichterbij de burcht dan de nieuwe aanplant langs de vaart langs de Brikweg en is daarmee veel gunstiger gelegen voor de op het scheepswrak-eiland aanwezige bevers.

Afbeelding 8. Eén van de twee inhammen in de vaart langs de Brikweg nabij de beverburcht op de locatie scheepswrak-eiland Almere Poort. Op de oevers van de vaart is jonge aanplant aanwezig van voor de bever als voedselbron geschikte houtige gewassen. Deze zijn specifiek aangeplant als mitigerende maatregel voor het verdwijnen van houtige gewassen elders in het beverleefgebied. Foto: R.M. Koelman.

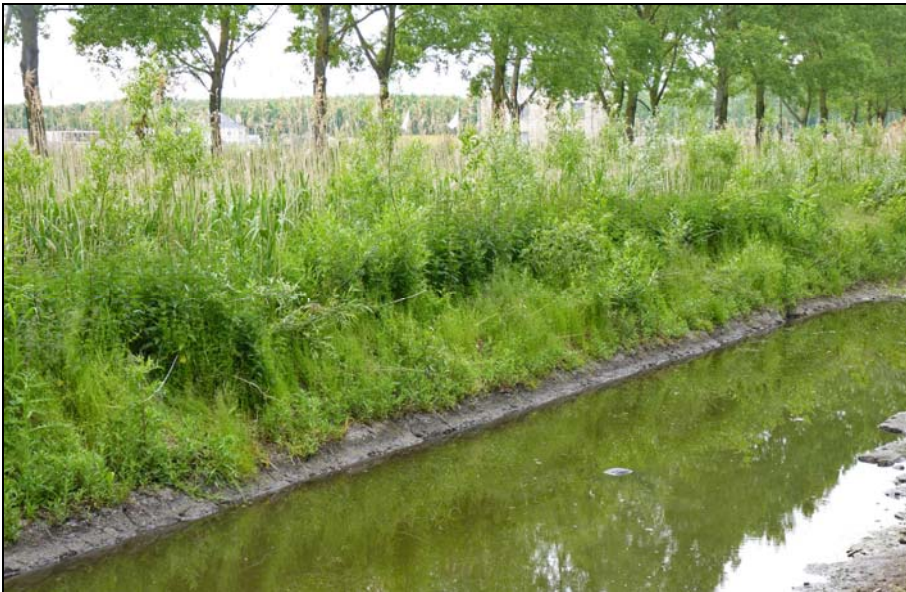
Afbeelding 9. Jonge aanplant van wilgen (*Salix* sp.), zwarte els (*Alnus glutinosa*) en populier (*Populus* sp.) langs één van de twee inhammen in de vaart langs de Brikweg. Foto: R.M. Koelman.

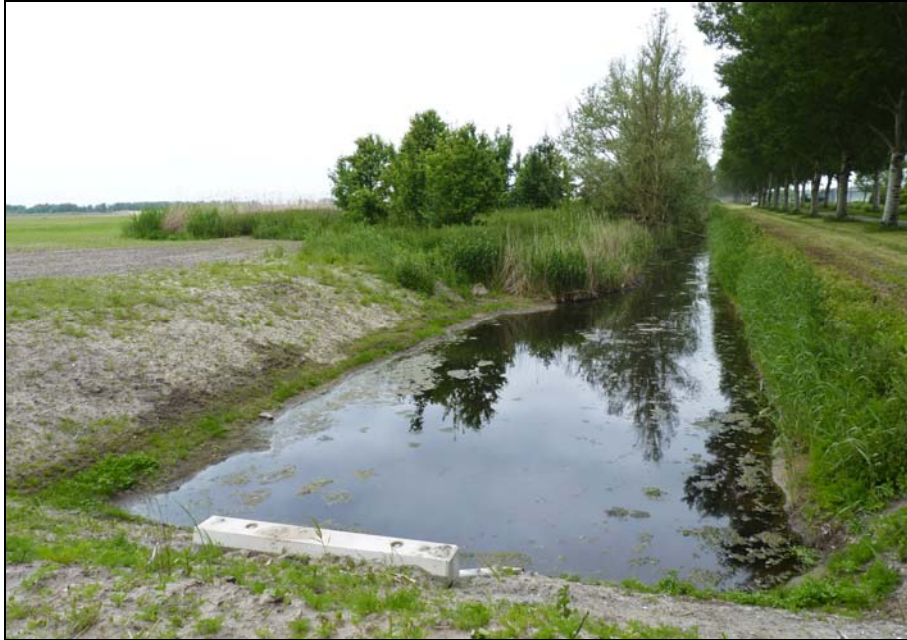
Tijdens het veldbezoek werd geconstateerd dat de belangrijkste foerageerplekken in de nabijheid van de beverburcht verwijderd zijn zonder deze verwijdering te mitigeren. Dit is strijdig met het mitigatieplan. De geadviseerde bufferzone rondom de locatie van de burcht is wel aangelegd, maar niet ingeplant. Ook elders in het gebied had nog geen nieuwe aanplant van houtige gewassen speciaal voor bevers plaatsgevonden.

Afbeelding 10. Bufferzone tussen de beverburcht en het bedrijventerrein bij de beverlocatie Fluittocht Almere Vaart. De zone dient nog ingeplant te worden met houtige gewassen. Foto: R.M. Koelman.

Op grond van voorgaande wordt nadrukkelijk geadviseerd om de geadviseerde mitigerende maatregelen ten aanzien van de aanplant van houtige gewassen voor de bevers en de aanleg van eilandjes waar nieuwe burchten gebouwd kunnen worden zo spoedig mogelijk alsnog uit te voeren. Op deze manier kunnen de door de inrichtingswerkzaamheden veroorzaakte negatieve effecten op het leefgebied van de bevers worden hersteld en zal de kwaliteit van het gebied voor de bevers zelfs toenemen.

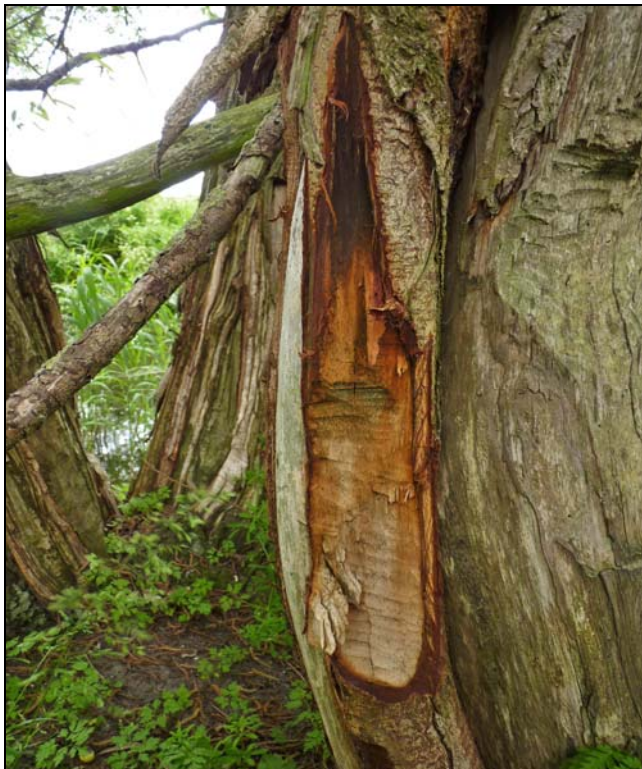
Afbeelding 11. Subrecente bevervraat (vermoedelijk uit het voorjaar van 2013) aan een wilg (*Salix* sp.) op de beverlocatie Fluittocht Almere Vaart. Foto: R.M. Koelman.

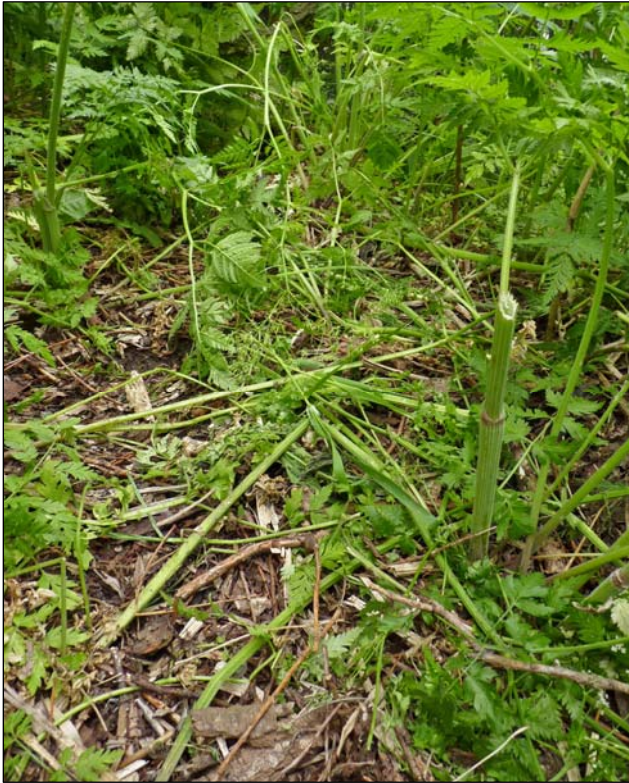
Afbeelding 12. Verse bevervraat aan fluitenkruid (*Anthriscus sylvestris*) op de beverlocatie Fluittocht Almere Vaart. Foto: R.M. Koelman.

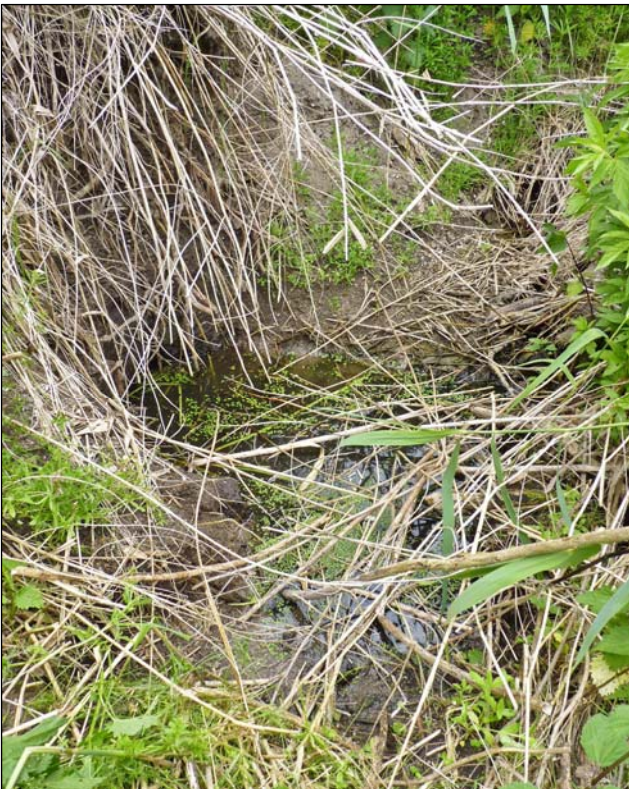
Op de locatie van de beverburcht was alleen een inham in het talud van de oever te zien. Een takkenbult - typisch voor een beverburcht - was niet meer aanwezig. Vanuit de inham liep op het waterniveau een tunnel het talud in. Deze structuur is het beste te benoemen als beverhol. Bij de ingang van het hol dreven enkele vers afgeknaagde rietstengels, wat suggereert dat het hol op dat moment in gebruik was. Het riet kan echter ook afkomstig zijn van muskusratten, die vaak bij bevers inwonen.

Afbeelding 13. De plek van de voormalige burcht op de beverlocatie Fluittocht Almere Vaart. Momenteel is hier alleen nog een hol aanwezig. Wat er met de takkenhoop van de oorspronkelijk aanwezige burcht is gebeurt is niet bekend. Foto: R.M. Koelman.

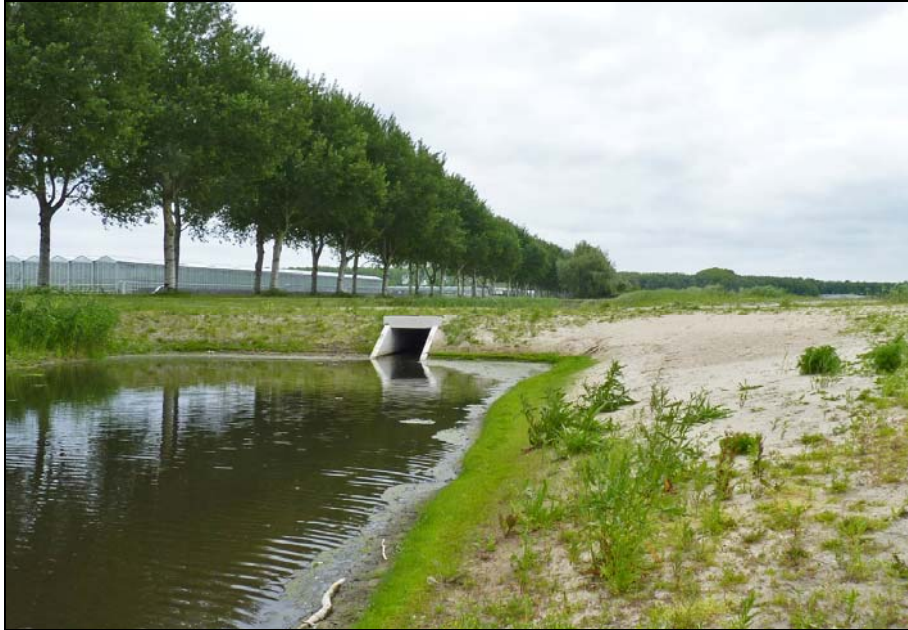
Ten noorden van de burcht was de Fluittocht over een grote lengte verbreed. De geplande nieuwe brede watergangen aan de noord- en zuidkant waren echter nog niet aangelegd.

De twee duikers in de vaart van de bevervestiging zijn goed passeerbaar voor bevers, zodat ten noorden en zuiden hiervan gelegen foerageergebieden via het water bereikbaar zijn.

Afbeelding 14. Op de oeverzones van de recent verbreedde vaart op de beverlocatie Fluittocht Almere Vaart heeft nog geen nieuwe aanplant van houtige gewassen plaatsgevonden als mitigatie voor de hier verdwenen houtige gewassen. De nieuwe duikers in de vaart zijn goed passeerbaar voor bevers. Foto: R.M. Koelman.

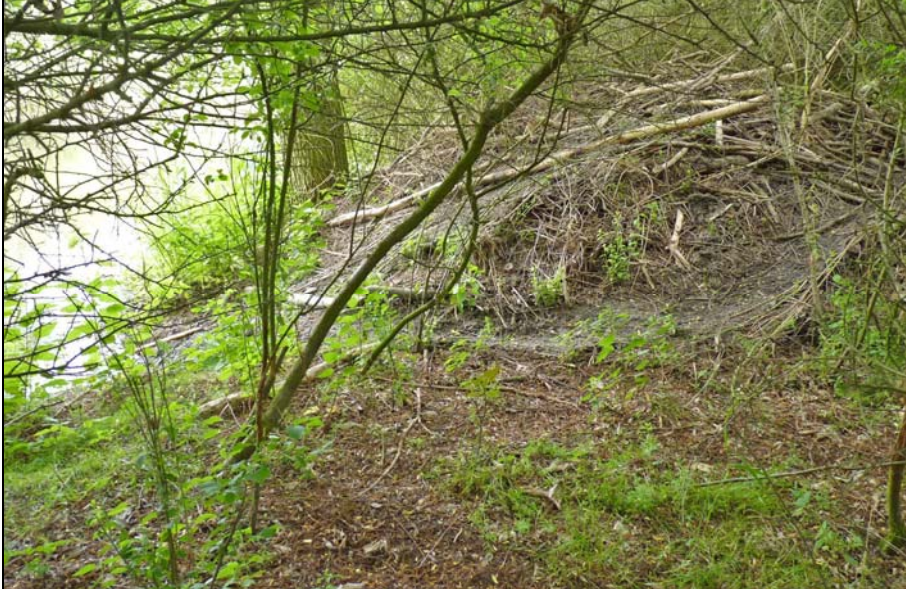
Afbeelding 15. Verse takken en modder op de beverburcht op de locatie Kievitstocht Almere Hout laten zien dat de burcht bewoont is en dat er zeer waarschijnlijk jonge bevers in de burcht aanwezig zijn. Foto: R.M. Koelman.

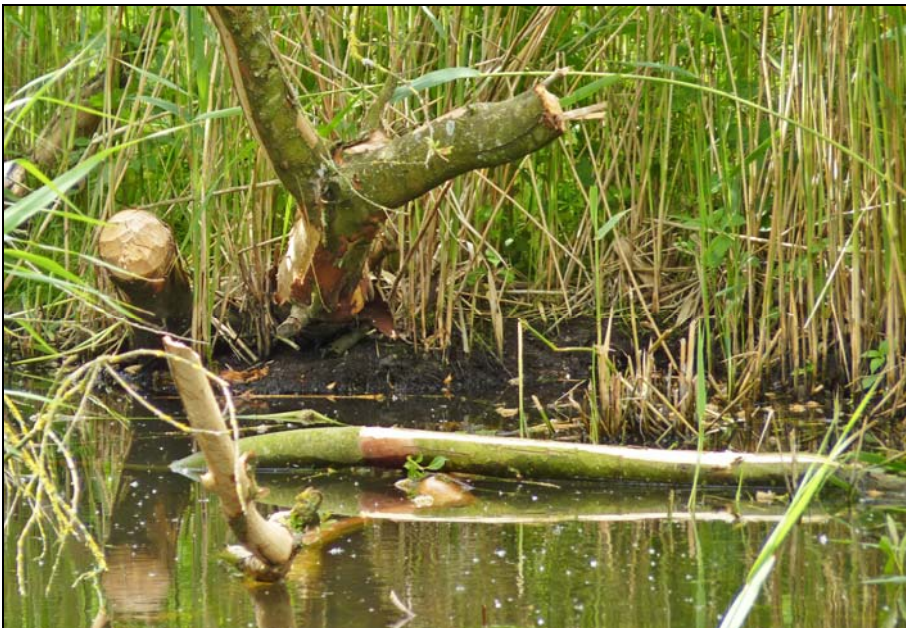
Afbeelding 16. Verse vraat aan wilg (*Salix* sp.) in de nabijheid van de beverburcht op de locatie Kievitstocht Almere Hout. Foto: R.M. Koelman.

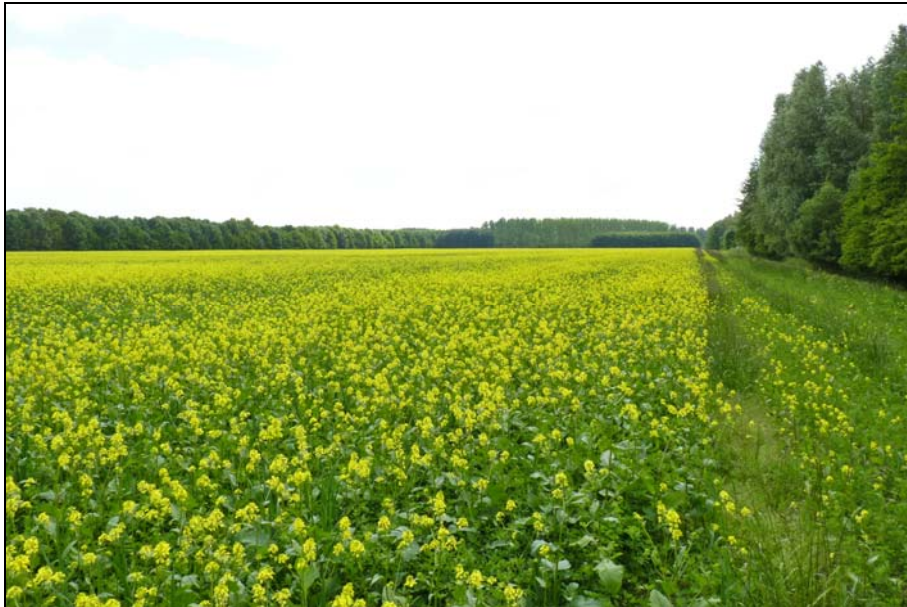
Zowel langs de zuid- als de noordkant van de bosstrook waren nog geen mitigerende maatregelen uitgevoerd. Dat is op dit moment nog geen probleem daar de geplande woningbouw ook nog niet plaatsvindt. Er wordt echter nadrukkelijk geadviseerd om voorafgaande aan de start van de woningbouw tijdig de geadviseerde mitigerende maatregelen alsnog uit te voeren. Op deze manier worden negatieve effecten op het leefgebied van de bevers voorkomen en vindt geen overtreding plaats van de verbodsbepalingen in de Flora- en faunawet.

Afbeelding 17. Akkerperceel direct ten zuiden van de beverburcht op de locatie Kievitstocht Almere Hout. Hier dient een bufferzone te worden aangelegd tussen de burchtlocatie en de nog aan te leggen woonwijk. Foto: R.M. Koelman.

niet echt een probleem, daar de geplande inrichting van aangrenzende terreinen tot woonwijk nog niet begonnen is. Geadviseerd wordt om de genoemde mitigerende maatregelen voor de bevers in dit gebied op korte termijn uit te voeren.
