ECOLOGISCH WERKPROTOCOL VOOR VLEERMUIZEN SLOOP GEBOUWEN ISALA KLINIEKEN WEEZENLANDEN, ZWOLLE

Notitie van het Bureau van de Zoogdiervereniging ism Bureau Waardenburg: N2015.018

DATUM	13-08-2015
PROJECTNUMMER	2015.106
PROJECTNAAM	SLOOP ISALAKLINIEKEN WEEZENLANDEN
OPDRACHTGEVER	NOVAFORM VASTGOEDONTWIKKELAARS BV
AUTEUR(S)	SCHILLEMANS, M.J. EN F. BREKELMANS
PROJECTLEIDER	SCHILLEMANS, M.J.
DOCUMENTNUMMER	N2015.018

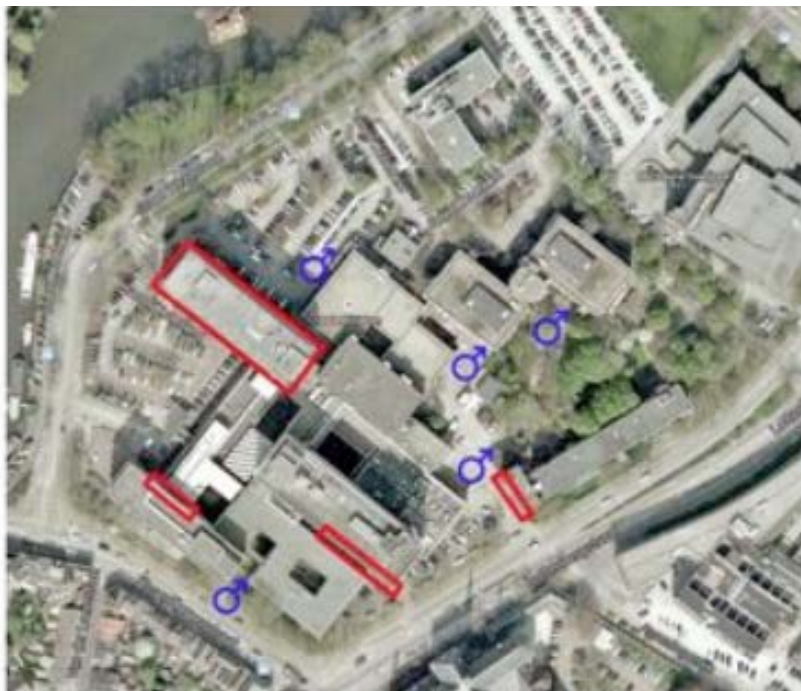
Figuur 2: Resultaten najaar- en winteronderzoek 2014-2015

- ★ Klein zomerverblijf Gewone dwergvleermuis
- ☆ Mogelijk klein zomerverblijf Gewone dwergvleermuis
- ★ Klein zomerverblijf Gewone dwergvleermuis (alleen najaar)
- Zwermlocatie Gewone dwergvleermuis (voorjaar)
- Waarneming Laatvlieger
- Waarneming Ruige dwergvleermuis
- ▭ Zwermlocatie Gewone dwergvleermuis (najaar)
- ♂ Baltsende Gewone dwergvleermuis

Figuur 4.3. Resultaten najaarsonderzoek

Onderstaande tabel 1 geeft weer welke type verblijfplaatsen in de diverse gebouwen van de Isalaklinieken aanwezig zijn. De locaties van de vastgestelde verblijven zijn weergegeven in onderstaande figuren uit het projectplan (Brekelmans en Schillemans, 2015). Naar alle waarschijnlijk zijn meerdere locaties dan nu bekend in gebruik als zomer- en paarverblijfplaats.

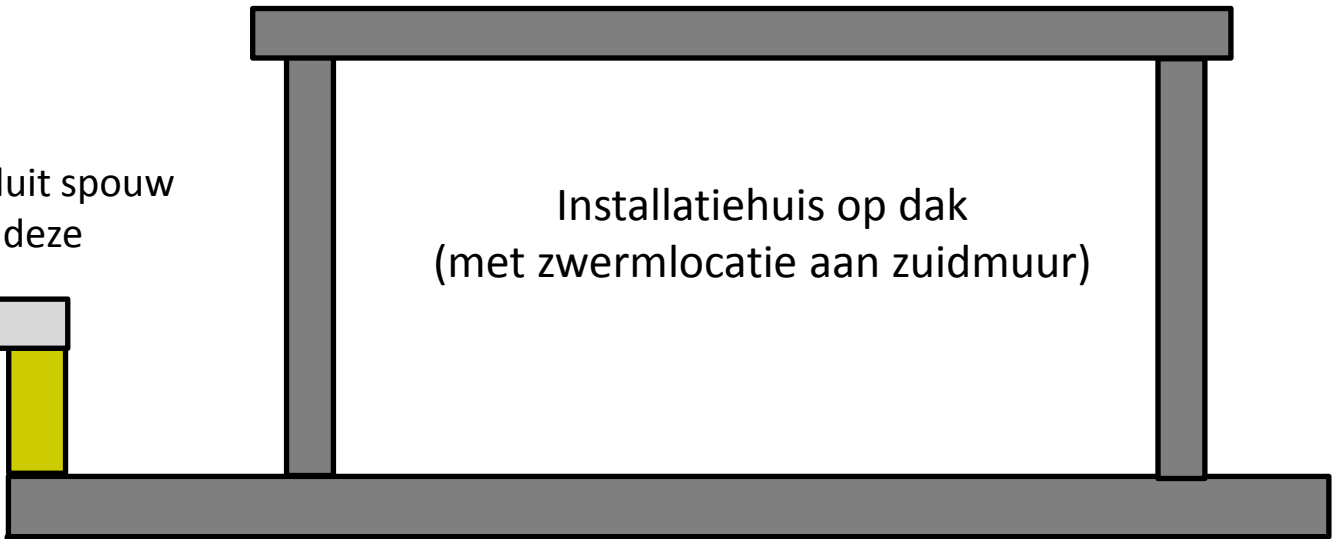
Installatiehuis op dak
(met zwermlocatie aan zuidmuur)

Bovenste verdieping van de flat
waar de meeste dieren
dieren gevonden zijn.

5. Ontmantel techniek/installatiehuisjes op de daken. Verwijder boeiboorden en dekstenen ed. en maak gaten in muren van minimaal 50x50. Draag er zorg voor dat de toegang tot het interieur van het gebouw afgesloten is.
