Vleermuizen in de Grote kerk van Veere

Functies en uitwerking van een mitigatieplan

2017.047

Rapport van de Zoogdierverseniging

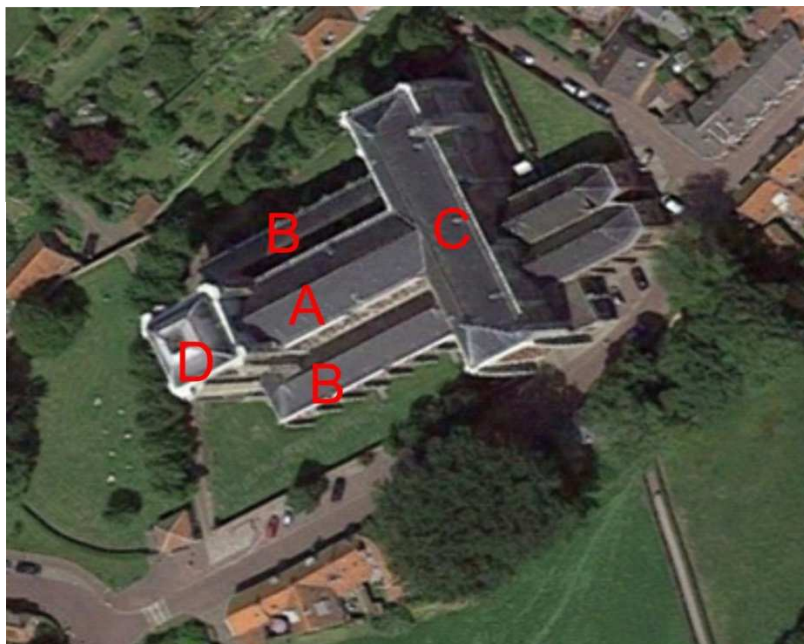
Figuur 1: De grote kerk van Veere van boven. A het middenschip, B de zijbeuken, C het dwarsdeel (traverse)5, D de toren.

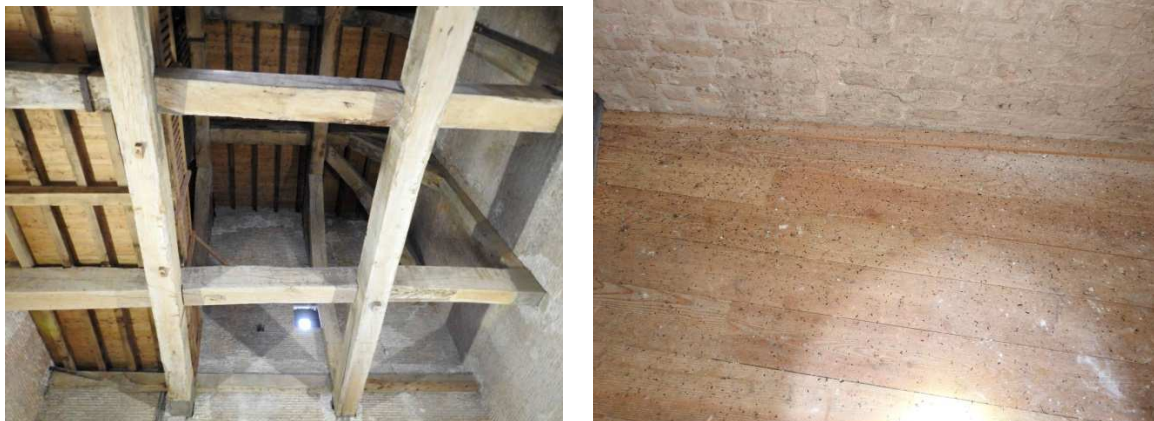
Figuur 4: De balkgaten en balken langs de wand, belangrijke vleermuis winterplekken. Door veel dieren in gebruik gezien de vele keutels op de vloer in de toren.

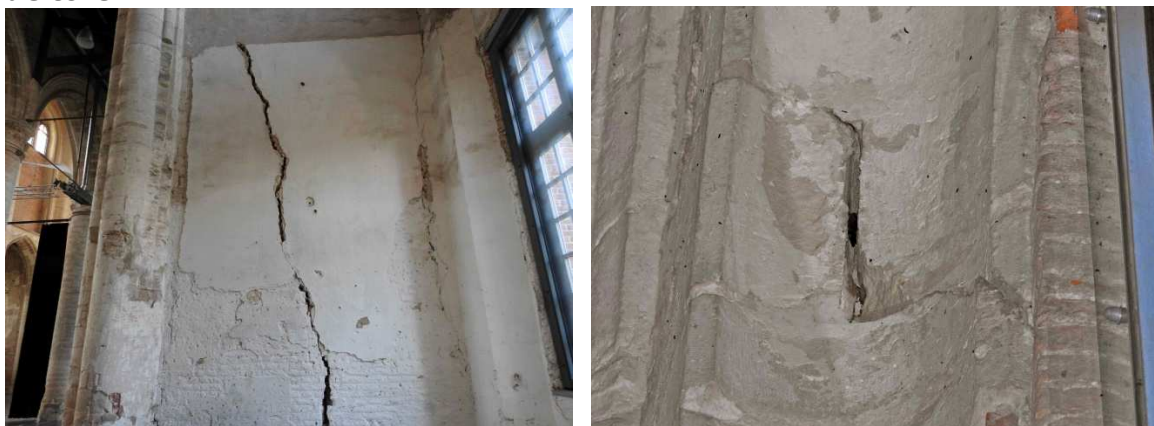
Figuur 5: De scheuren in de dwarsmuurtjes en ornament van raamsparing van het schip; overwinteringsplekken voor solitaire dieren en groepjes gewone dwergvleermuizen.

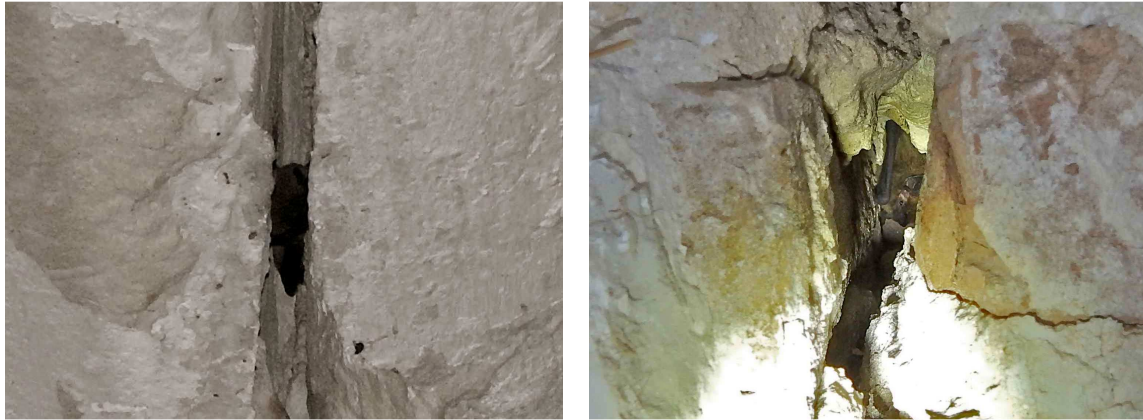
Figuur 6: Overwinterende gewone dwergvleermuizen.

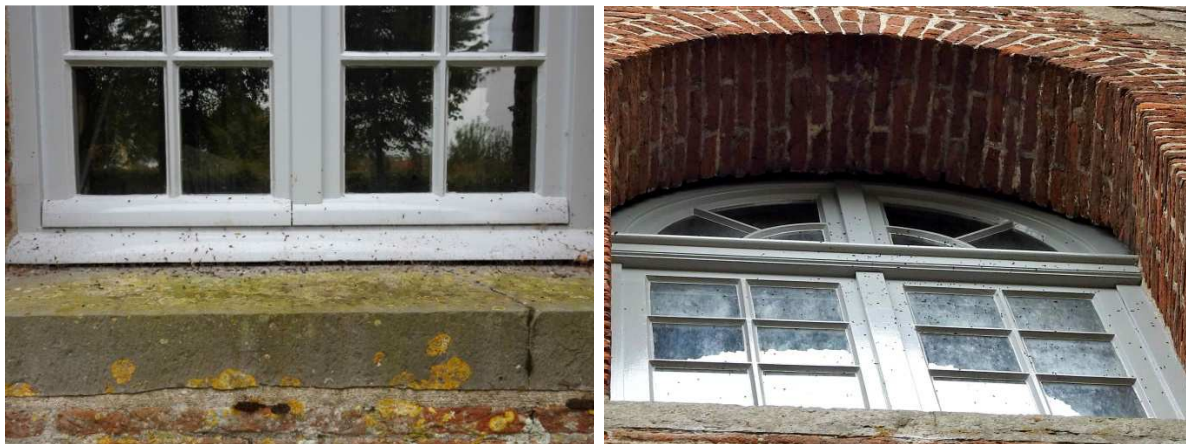
De meest gebruikte raamkozijnen zijn is het rechterraam van de kozijnen nummer 2 en 3 (zie ook figuur 7 en 8) . Ook de kozijnen van de ramen op de 1^e verdieping van de ramen 2,3, 4 worden door kleinere aantallen dieren gebruikt (zie figuur 3). Ook de andere raamkozijnen op de begane grond worden soms door vleermuizen gebruikt, gezien het aantikken tijdens het zwermen en de keutels die in de vensterbanken liggen. Tijdens de visuele inspectie op 22 september 2016 werd een gewone dwergvleermuis gevonden op de zolder van het dwarsschip (figuur 9).

Figuur 8: De ruimten naast en boven raamkozijnen worden gebruikt als zomerverblijfplaats en invliegplekken (foto van buitenzijde).

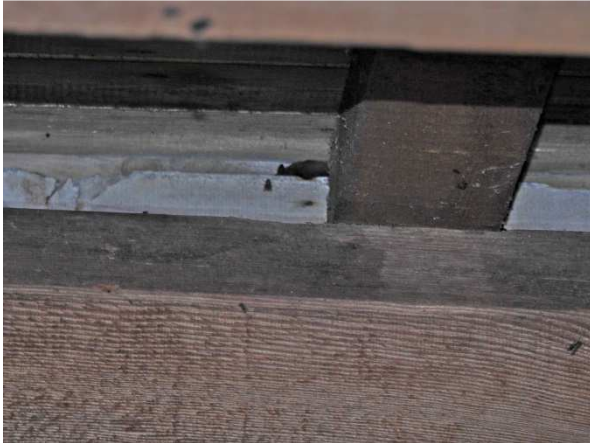
Figuur 9: Een van de wegkruiplekken van gewone dwergvleermuizen in de nok van de warmere traverse, de dwarszolder.

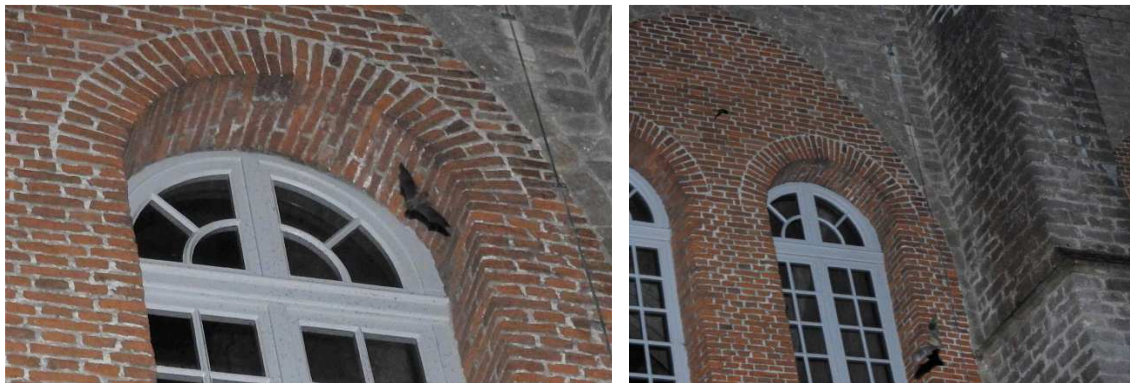
Figuur 12: Nazomer zwermende gewone dwergvleermuizen aan de noordwestzijde van de kerk van Veere.

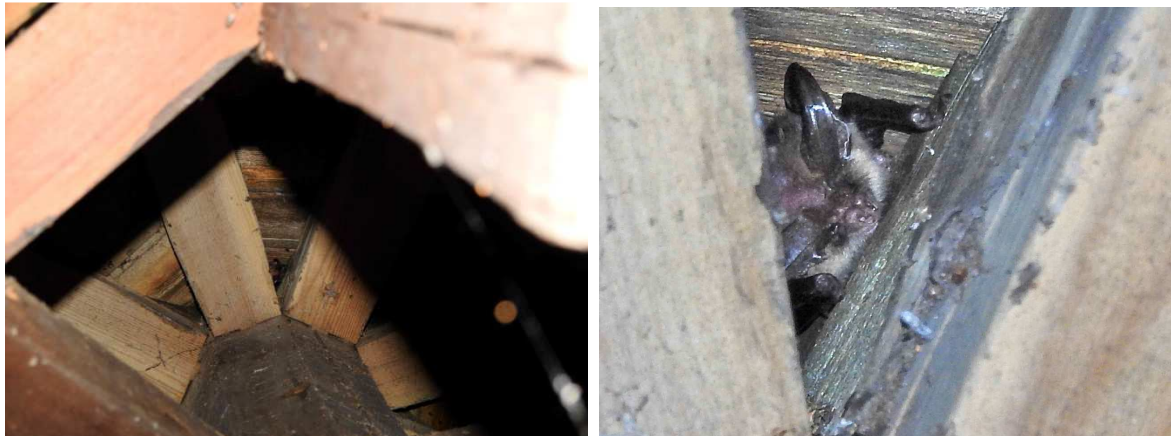
Figuur 13: De weggkruiplekken van gewone grootoorvleermuizen in de warmere dwarszolder.

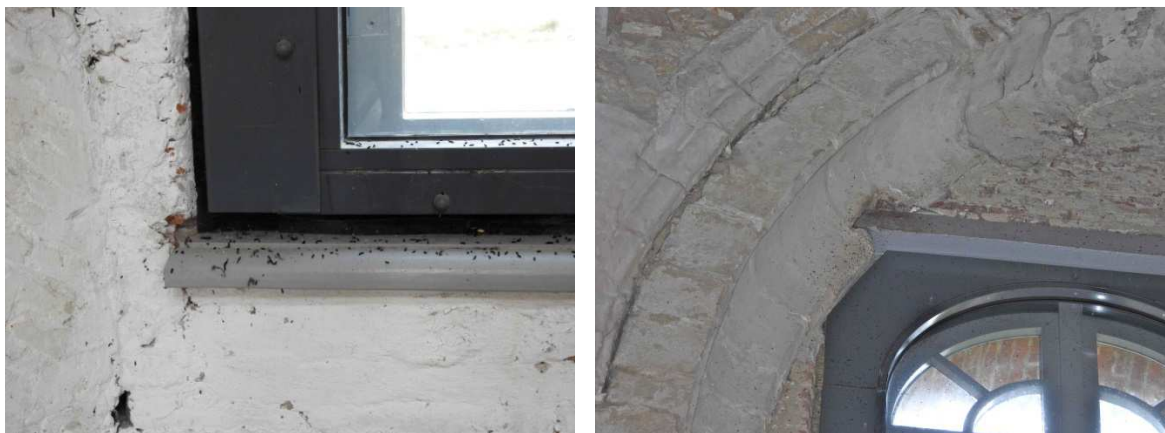
Er is een aantal plekken geïdentificeerd die vleermuizen gebruiken als in- en uitvliegopeningen: dit is een raam in de toren en diverse ramen op de begane grond (zowel de lage als hoge ramen), zie figuur 16 en 17. Waarschijnlijk kruipen de dieren hier langs plekken zonder compressieband of op langs plekken waar de compressieband opgestroopt is.

Figuur 17: Gebruik van de raamkozijnen als wegkruipplek. Rechts nog een van de weinige nog duidelijk aanwezige invlieg/ doorkruipplekken (foto van binnenzijde).

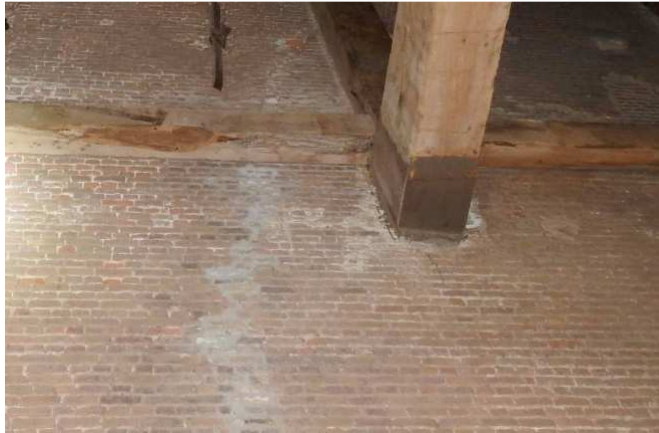
Figuur 19: Bij restauratie werkzaamheden verloren gegane wegkruipplekken, een dichtgezette scheur en dichtgezet balkgat op de 1^e zolder van de toren.

Ter mitigatie van het verloren gaan van winterverblijfsplekken op de begane grond van het schip zullen vier balkuiteinden geschikt worden gemaakt voor overwintering van gewone dwergvleermuizen in de toren, een dichtgezette scheur in de torenmuur op de zolder weer geopend worden. Tevens zullen er op de zolder van de toren 5x en de zolder van het schip in 3x wegkruipplanken worden opgehangen (zie figuur 20 en 21). Dit hebben een lengte van 1,4 meter, een breedte van 30 cm en worden op regels geplaatst die 1,5 cm dik zijn. Ook de bovenzijde wordt met een lat afgesloten.

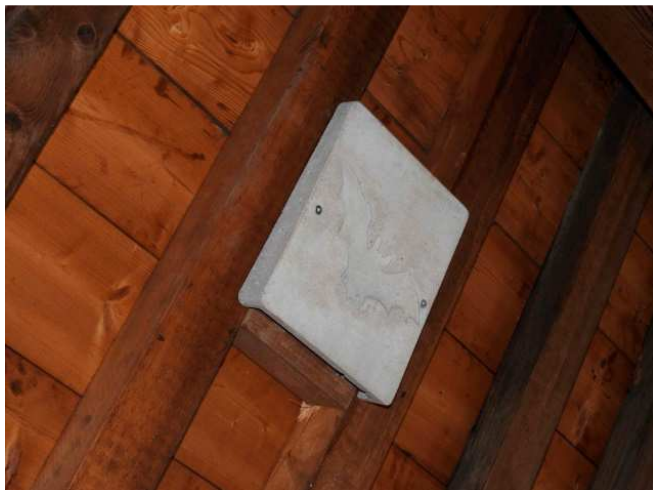
In 2012 is gepoogd vleermuizen een nieuwe toegang te geven via de monnikskappen. Tevens zijn toen alle zichtbare doorgangen van de zolder naar de toren af gesloten. Bij een eerder restauratie waren al de invliegopeningen in de toren gedicht. Wij konden geen sporen vinden die wijzen op het gebruik door vleermuizen van deze nieuw aangebrachte toegangen. Dwergvleermuizen hebben bij deze nieuwe voorziening geen goed landingsvlak en direct doorvliegen is niet mogelijk. Deze voorzieningen zijn naar ons inzien verkeerd aangebracht.

Figuur 20: De speciaal voor gewone dwergvleermuizen aangebrachte in- en uitvliegopeningen, na meerder jaren nog steeds ongebruikt.

Ter mitigatie voor het verloren gaan van twee (zomer) verblijfsplekken van vleermuizen zullen op de zolder van het schip en de toren 4 houten wegkruipkasten opgehangen moeten worden (zie figuur 20 en 21). Deze worden zo hoog mogelijk in de nok geplaatst. Tevens zullen de ramen in de koekoeken verduisterd moeten worden.

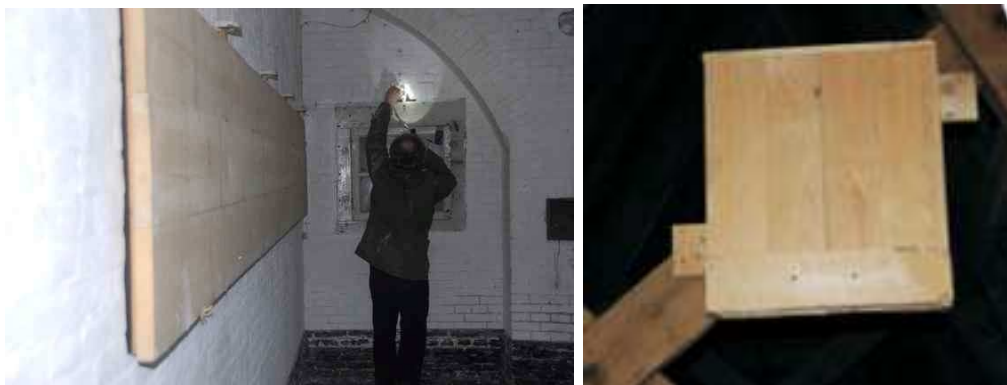
Figuur 21: Een extra brede wegkruipplek voor vleermuizen en een zolder vleermuiskast (bron Natuurpunt).

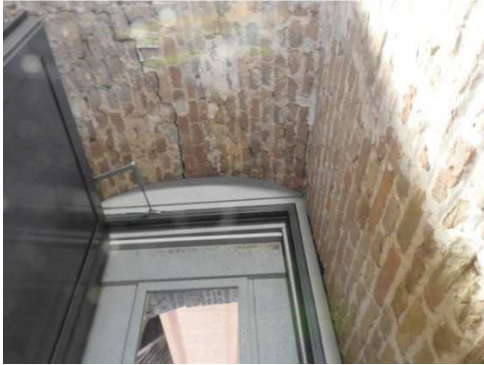
Dit is gebeurd bij de plaatsing van de branddeur tussen de toren en de zolder van het schip en bij het dichtmaken van een scheur bij restauratie/weringsmaatregelen van 2013.

Figuur 22: De oude vleermuizendoorgang voor vleermuizen van het schip naar de toren. Na plaatsing van branddeur voor vleermuizen niet meer toegankelijk.

Wij stellen voor om de oorspronkelijke zoldervloer van het schip weer aan te brengen. Tevens zal er via twee van de bestaande invliegopeningen voor vleermuizen een directe toegang tot de zolder gemaakt moeten worden; bij voorkeur bij het tweede en zevende raam aan de NW zijde van het gebouw. Voorzie de zolder van de toren met een eenvoudige voor vleermuizen eenvoudig te passeren ingang. Dit kan door aanpassing van een van de ramen. Een 2 cm hoge ruimte van 40 cm breedte onder het raam is voldoende. De ruimte achter het raam moet een rechte koof worden van 80 cm breed en 40 cm hoog welke schuin omhoog loopt, en waarvan de binnenzijde bestaat uit ruw (opgeschaafd) hout. Tevens stellen wij voor op de zolderverdieping tussen de traverse en het schip bij voorkeur een stenen delingsmuur aan te brengen. In deze muur moet tijdelijk een ruime doorgang voor vleermuizen naar de traverse zolder zijn.

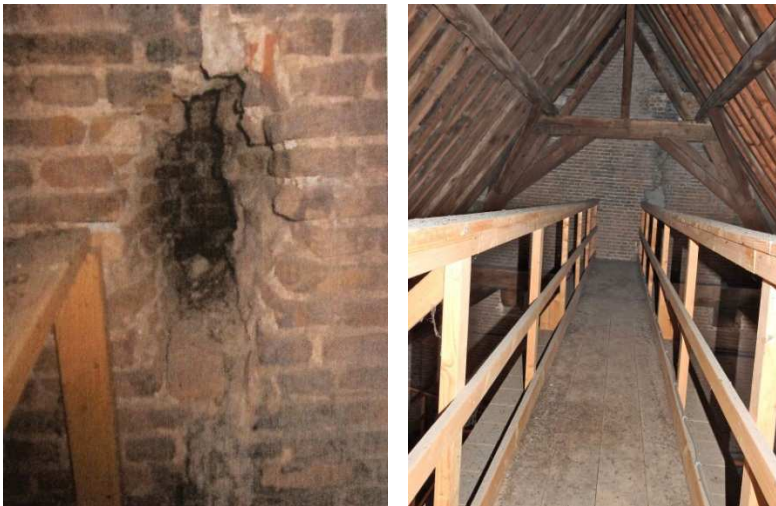
Bij de afsluitingen van de toren is onvoldoende rekening gehouden met het grote belang van de toren voor overwintering van gewone dwergvleermuizen.

Figuur 23: De doorgang van de zolder naar de toren. Situatie begin 2012 en de huidige geblokkeerde situatie in 2016.
