MITIGATIEPLAN BEVER & OTTER IN DE VELPERWAARDEN

Notitie van de Zoogdiervereniging:

DATUM	2 JUNI 2017
PROJECTNUMMER	2017.037B
PROJECTNAAM	MITIGATIEPLAN BEVER & OTTER IN DE VELPERWAARDEN
OPDRACHTGEVER	NATUURMONUMENTEN
STATUS	DEFINITIEF
MEMO	
AUTEUR(S)	VILMAR DIJKSTRA
PROJECTLEIDER	VILMAR DIJKSTRA
DOCUMENTNUMMER	N2017.010

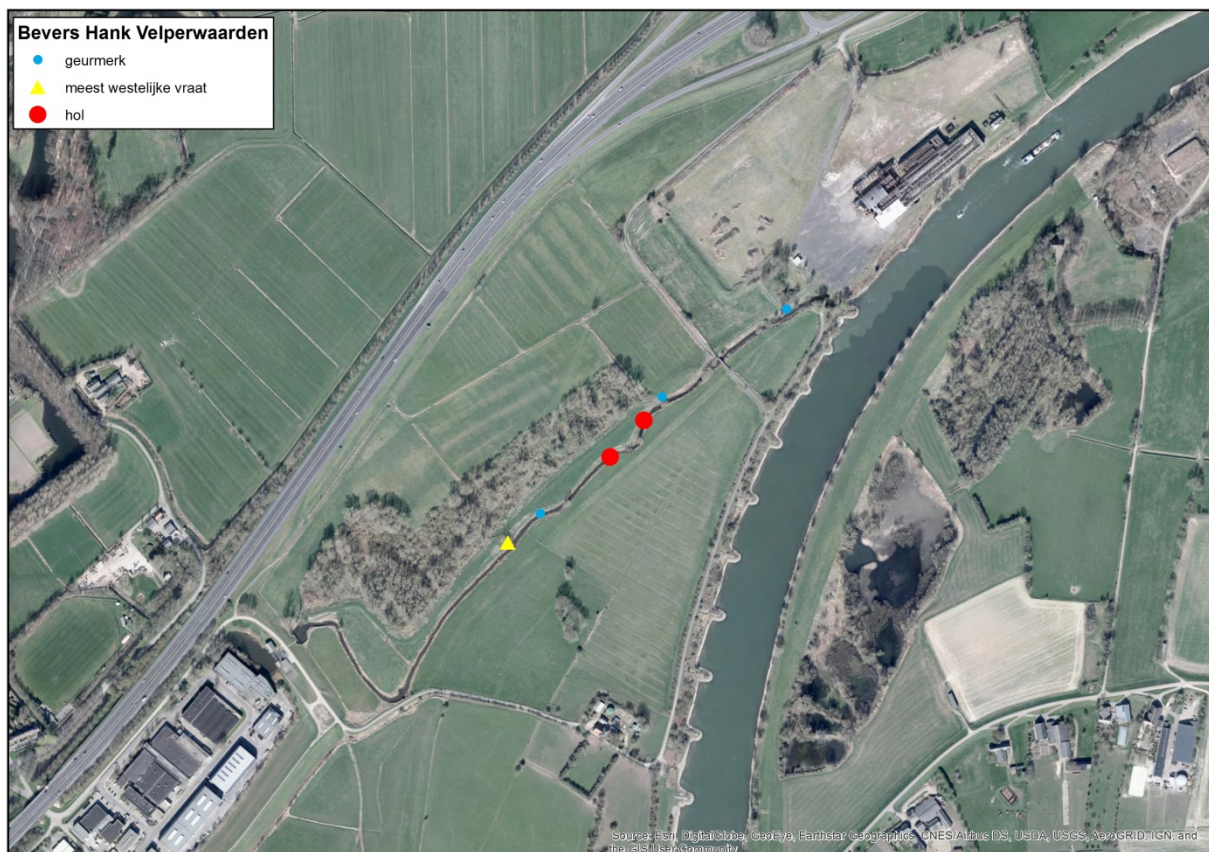
Figuur 2. Beverssporen in de Hank in de Velperwaarden (bron topografische kaart: Google).

Beverssporen werden wel aangetroffen. Er werd een aantal hollen gevonden, geurmerken en vraat (figuur 2).

In het projectgebied werden twee holen aangetroffen. Beide holen liggen op de aan te passen zijdoever. Bij beide holen is de ingang ingestort waardoor de ingang nu boven water ligt. Een hol lijkt niet meer in gebruik te zijn. Het andere hol lijkt weinig gebruikt te worden. Daarnaast werden nog twee holen gevonden die dusdanig zijn ingestort dat ze niet meer functioneel zijn (niet in de figuur weergegeven).

Op drie locaties werden één of meer geurmerken van bevers aangetroffen. Een duidelijke aanwijzing dat de beek onderdeel is van een beverterritorium.

Bij een enorm dikke recent omgevallen, deels holle wilg op de noordoever werd de meest westelijke bevervraat aan bomen en struiken aangetroffen. Dat wil echter niet zeggen dat de bevers ten westen daarvan niet foerageren. De daar aanwezige kruidenvegetatie en de in de beek aanwezige gele plomp (*Nuphar lutea*) zal ongetwijfeld ook door de bevers gegeten worden, evenals de kruiden die daar op de oever staan. Ten oosten van de omgevallen wilg werden regelmatig kleine hoeveelheden verse bevervraat aan wilgen aangetroffen. Langs de Hank staan maar op beperkte schaal bomen en struiken die geschikt zijn als voedsel voor bevers. Het grootste deel daarvan staat op de aan te passen zijdoever.
