DE INPASSING VAN DE BOUWEG EN HET FIETSPAD VOOR DE HERONTWIKKELING VAN HET TERREIN FACULTEIT SOCIALE WETENSCHAPPEN NIJMEGEN

DATUM	17-10 2017
PROJECTNUMMER	2016.060D
PROJECTNAAM	BEGELEIDING ZUIDFLANK CAMPUS RABBOUD
OPDRACHTGEVER	UNIVERSITAIR VASTGOED BEDRIJF
ONDERDEEL	BEOORDELING INPASSING BOUWEG & FIETSPAD
MEMO	N2017021
AUTEUR(S)	E.A. JANSEN, G. LELIEVELD
PROJECTLEIDER	G. LELIEVELD
DOCUMENTNUMMER

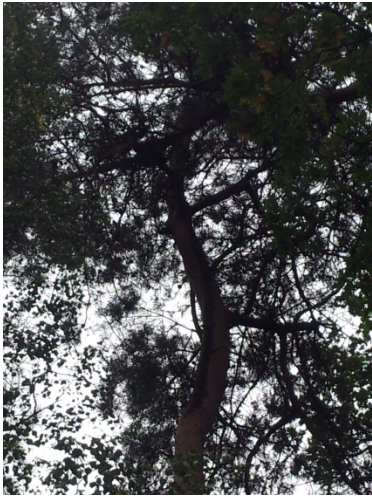
Binnen het tracé van het nieuwe fietspad langs de Willem Nuyenslaan zit in één van de grove dennen een eekhoornnest, figuur 2 geeft deze locatie weer.

De boom met een eekhoornnest in een zijtak.

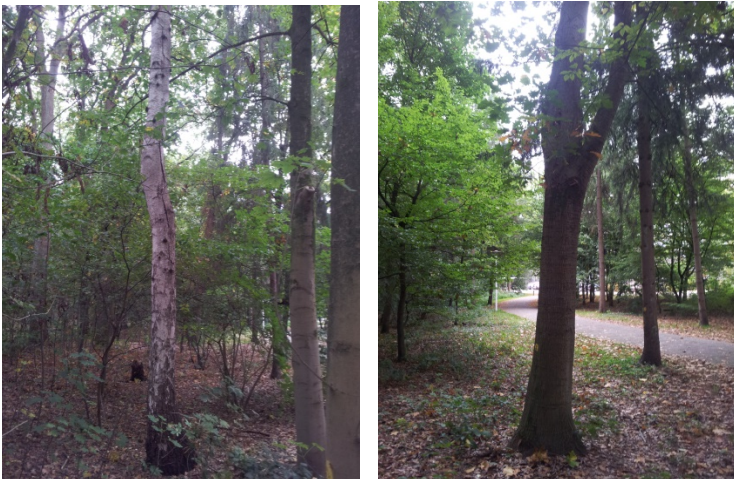
Daarnaast staan er binnen het tracé twee bomen met stambeschadigingen en/of ondiepe holten. Dit zijn een Amerikaanse eik met stambeschadigingen en takbreuk en een dode berk. Geen van de bomen heeft holten die secundair kunnen zijn. Tijdens de monitoringsronden werden hier ook geen roepende mannetjes van vleermuizen gehoord. Er is geen extra voorzorgmaatregelen nodig voor de kap van de Amerikaanse eik. De berk moet langzaam neergelegd worden en pas de dag erop verzaagd worden. Er hangen wel negen vleermuiskasten aan de te kappen bomen, deze zijn op 10 en 13 oktober 2017 van de boom gehaald en worden direct na de kap weer opgehangen aan naburige bomen.

De bomen met stambeschadigingen, ondiepe holten.
