DIJKAANPASSING & DAS BIJ NIEUW BERGEN

Notitie van de Zoogdierverseniging:

DATUM	2 APRIL 2020
PROJECTNUMMER	2019.085B
PROJECTNAAM	DIJKAANPASSING & DAS BIJ NIEUW BERGEN
OPDRACHTGEVER	INGENIEURSBUREAU MAASVALLEI
ONDERDEEL	
STATUS	DEFINITIEF
AUTEUR(S)	TON POPELIER & VILMAR DIJKSTRA
PROJECTLEIDER	VILMAR DIJKSTRA
DOCUMENTNUMMER	N2020.008

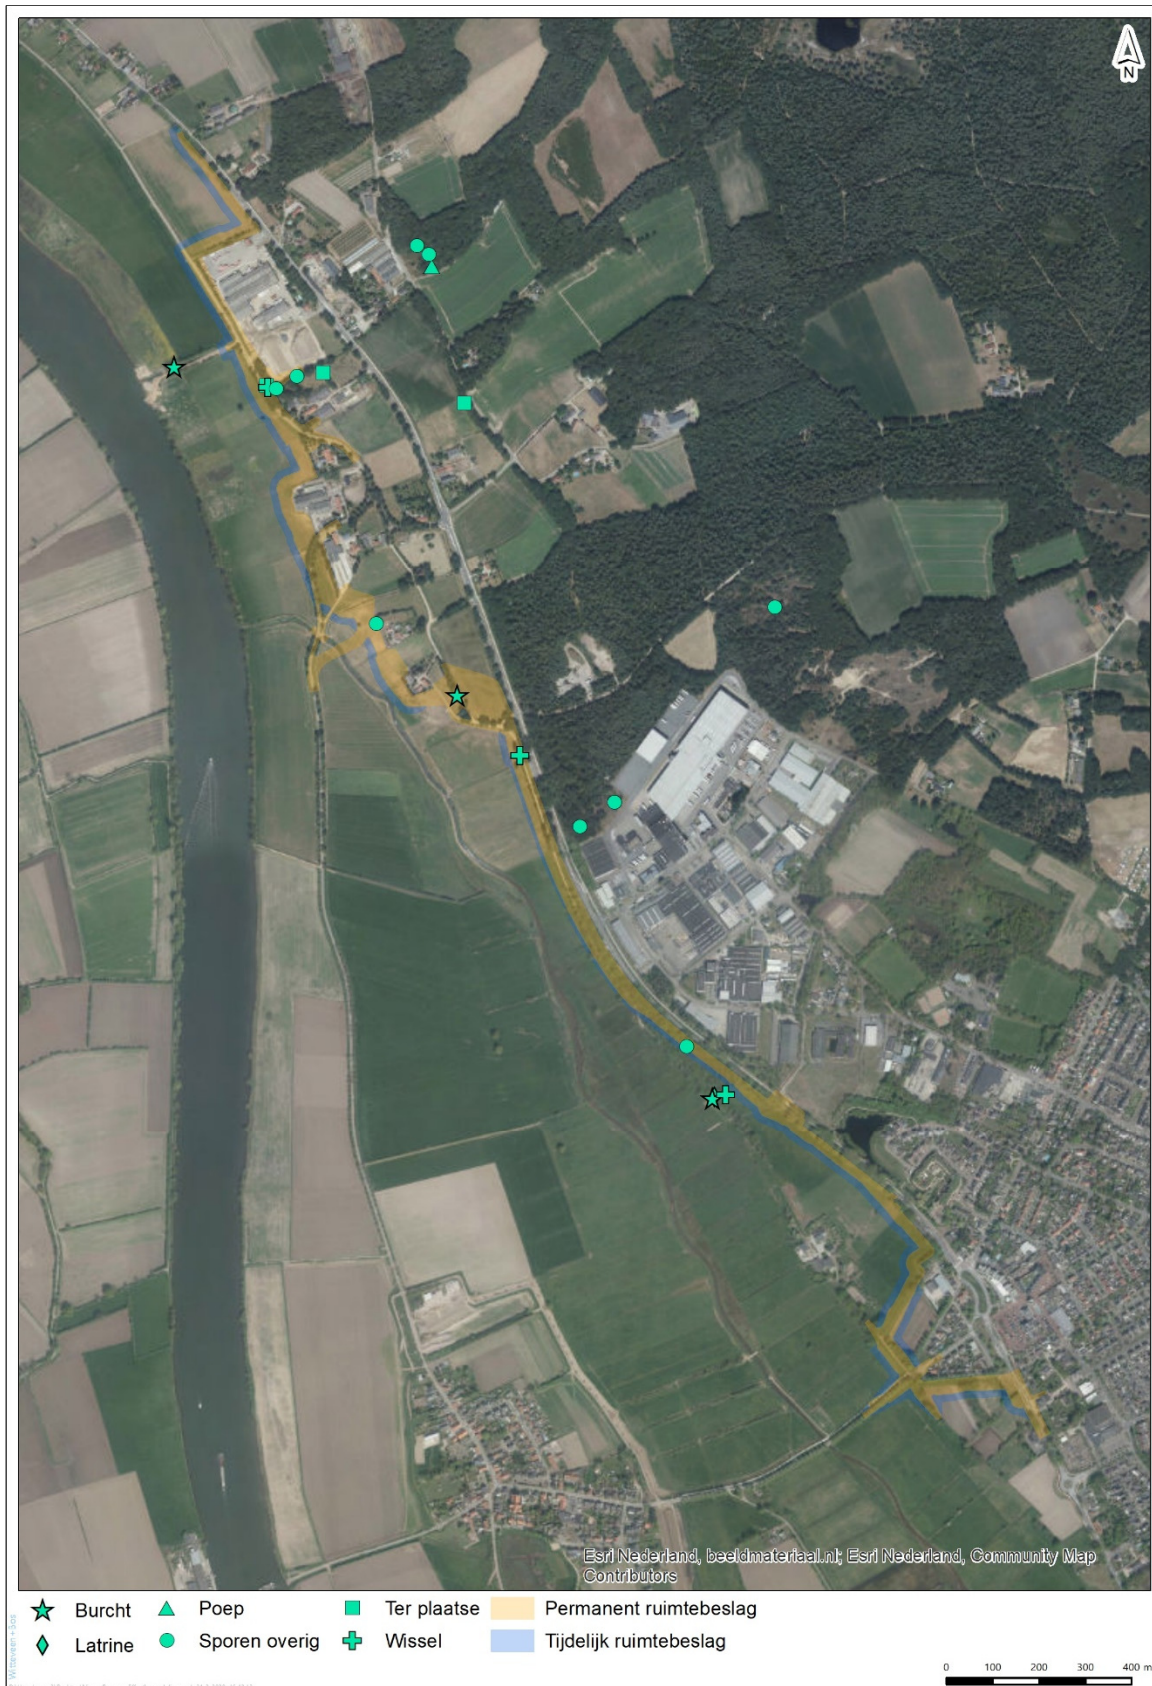
Figuur 1. Ligging van het plangebied dijkaanpassing bij Nieuw Bergen met de globale ligging van het aan te leggen, dan wel te verbeteren, dijktraject (Permanent ruimtebeslag), en de ligging van sporen van das (bron: Ingenieursbureau Maasvallei).

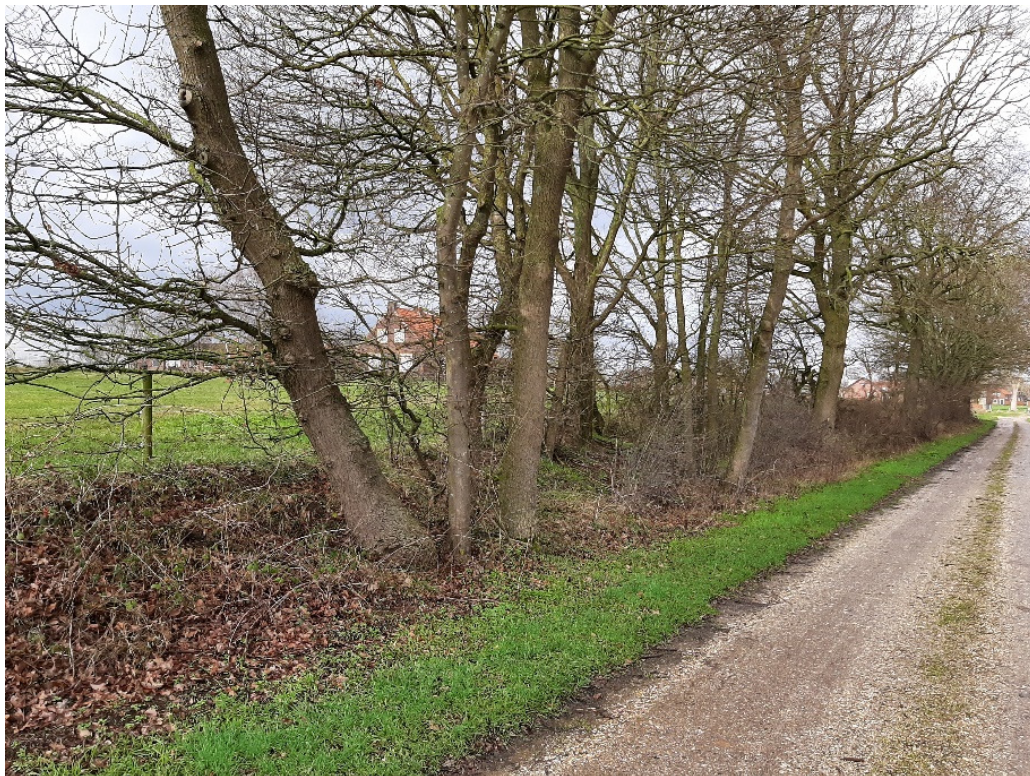
De veronderstelde dassenburcht bevindt zich in het houtwallekje ter hoogte van Heukelom 30 in Afferden (figuur 4 en foto's 1 en 2). De aangetroffen hollen zijn met 100% zekerheid door konijn gegraven. De doorsnede van de hollen is dermate klein, dat de hollen geen toegang bieden voor andere, grotere zoogdieren.

Foto 1. Houtwallekje Heukelom 30.

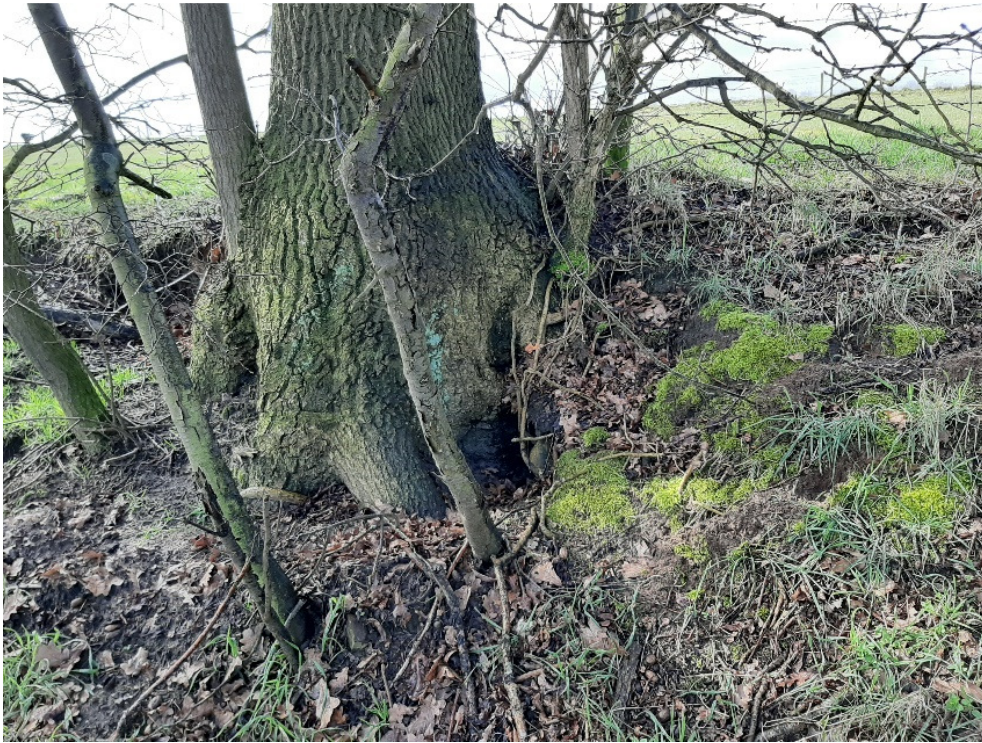
Foto 2. Konijnenpijpen op locatie van de vermeende dassenburcht.

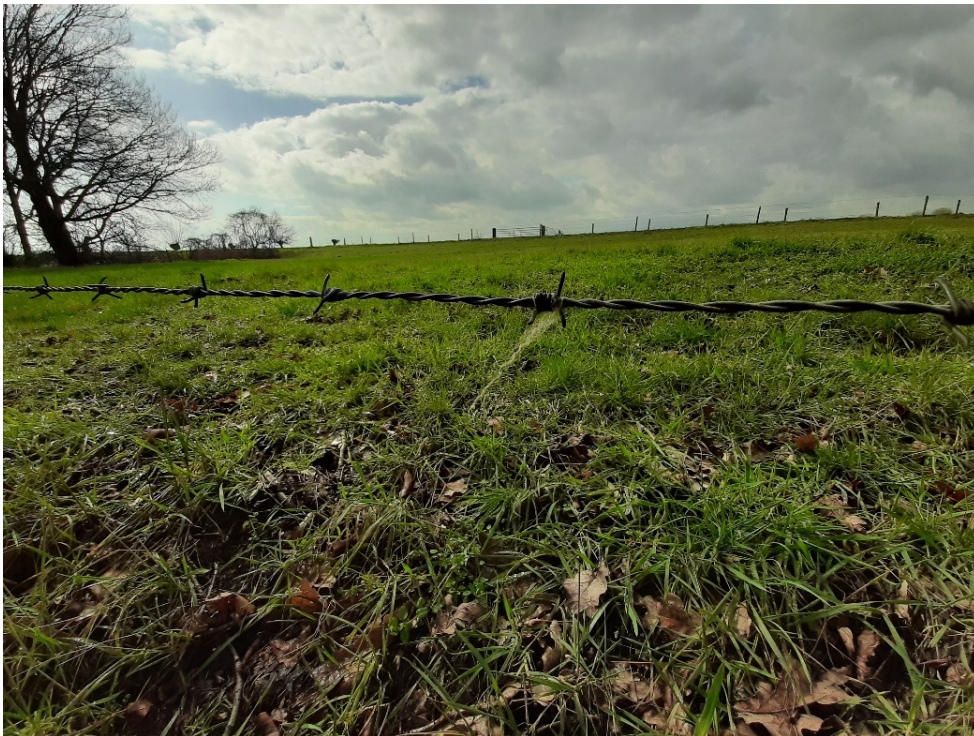
Bij het bezoek werd op enkele plekken haar in het prikkeldraad bij de holen aangetroffen (foto 3). Dit is met 100% zekerheid geen dassenhaar, omdat het hier geen karakteristieke tweekleurige haar betreft.

Foto 3. Haar in prikkeldraad.

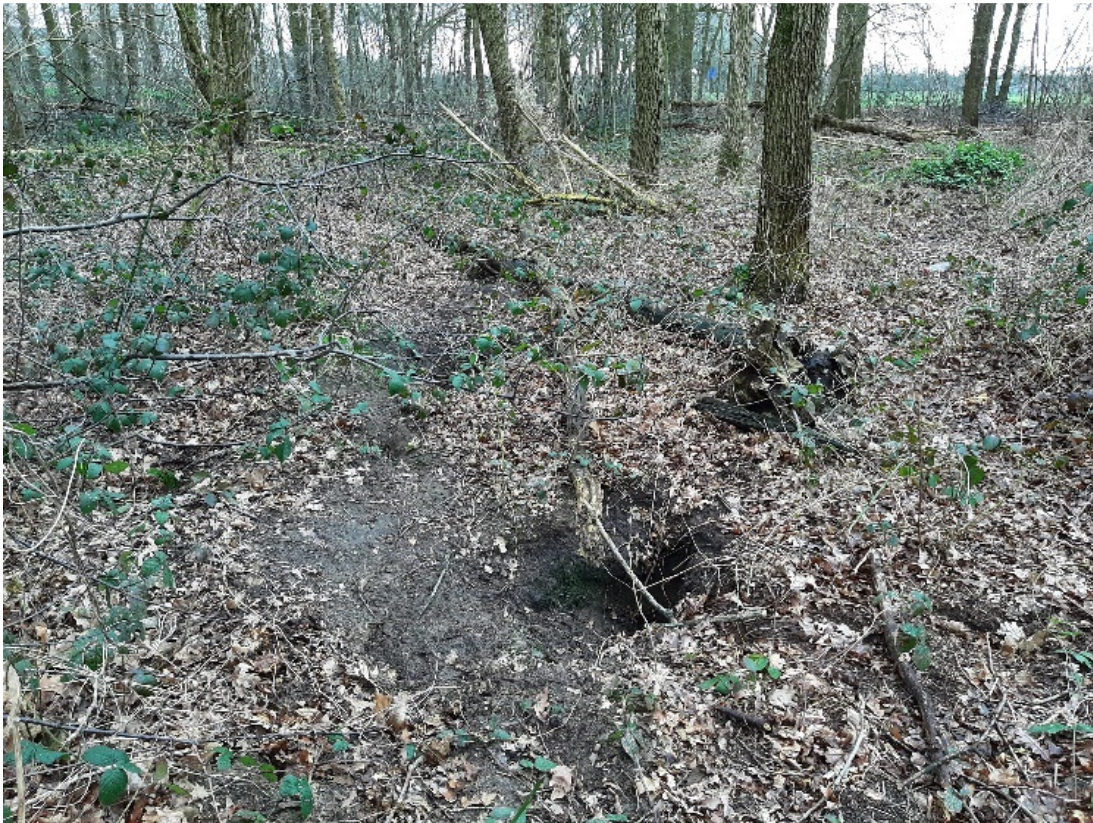
Het halfverharde pad langs de Heukelomse Beek en directe omgeving werd afgespeurd vanaf het gehucht Heukelom tot het bosje Flammert bij Bergen. Dit leverde één belopen dassenburcht op, te weten aan de zuidzijde van het bosje Flammert (coördinaten 200.184/402.305, figuur 5, foto 4). Deze burcht is duidelijk actief en telt 3 vers belopen pijpen. Net ten zuiden van deze burcht ligt aan de zuidrand van het bosje Flammert een (verlaten) dassenburcht met vier pijpen (figuur 5).

Foto 4. Dassenburcht Flammert.

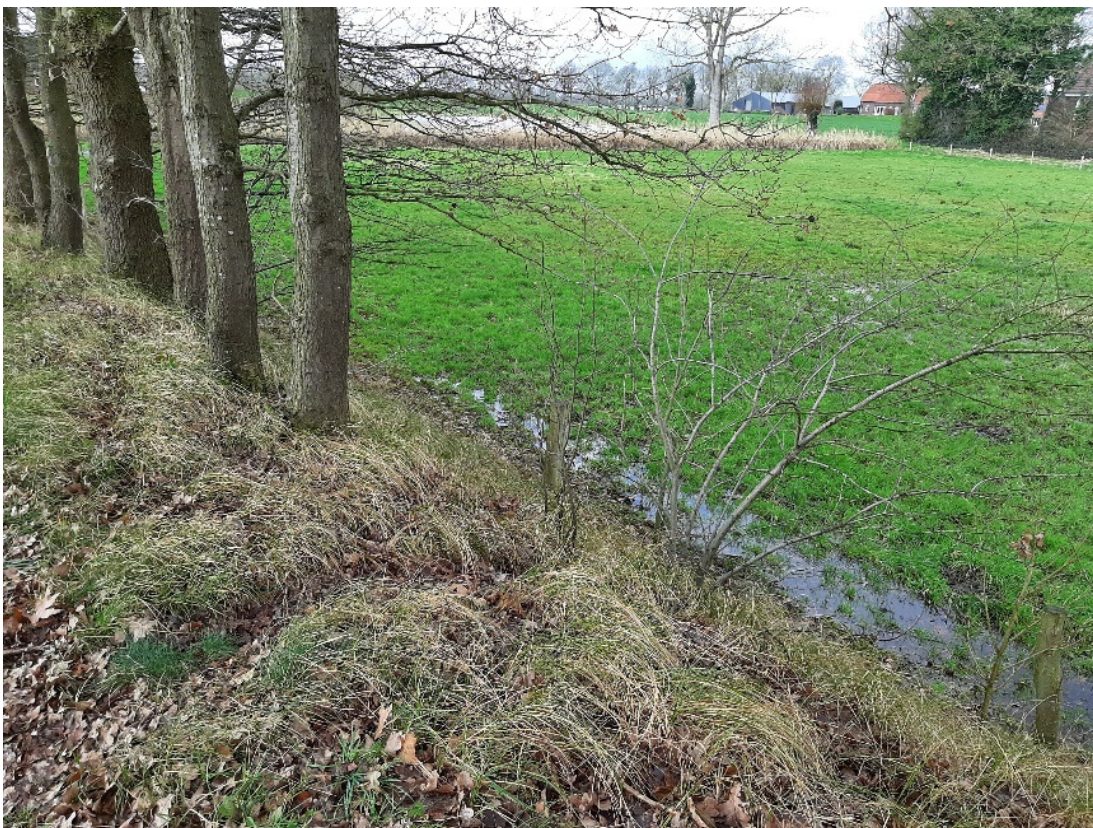
Nabij de Antonius Abt-kapel, ter hoogte van Afferden, werden op twee plaatsen dassenwissels aangetroffen (figuur 4, foto's 5 en 6). Vermoedelijk zijn deze in gebruik door dassen, die hun burcht in het naast gelegen natuurgebied Heukelomse Heide (oostzijde van de N271) hebben. Het is niet uitgesloten dat dassen van de burcht in het bosje Flammert hier op dit moment foerageren. De Maas is ver buiten haar oevers getreden en heeft het foerageergebied van deze dassen grotendeels onder water gezet (foto 7). Elders in het gebied konden vanwege de overvloedige regenval geen prenten (voetsporen) gevonden worden.

Foto 5. Dassenwissel locatie zuid.

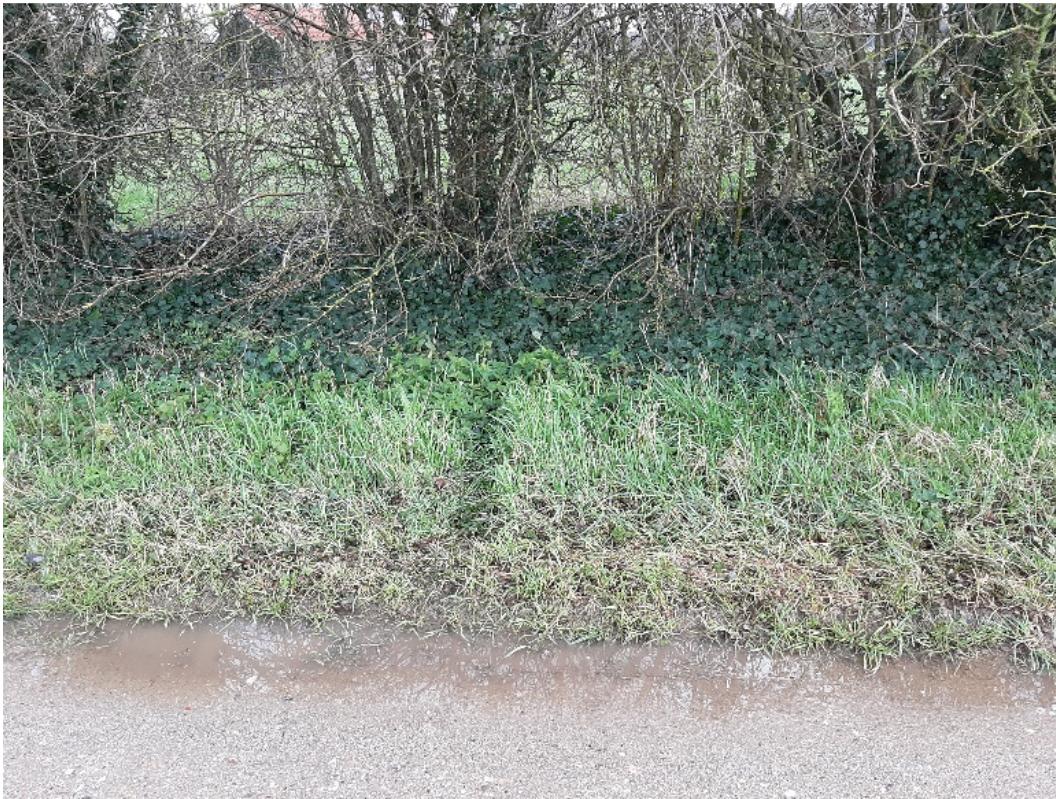
Foto 6. Dassenwissel locatie noord.

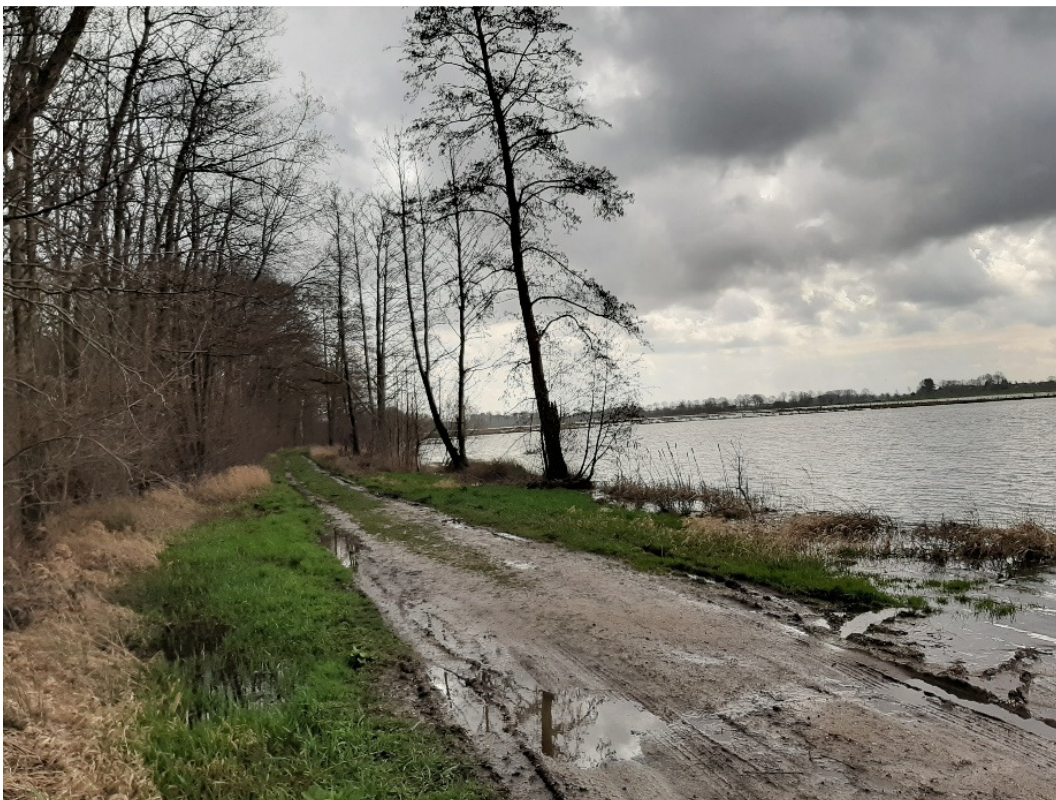
Foto 7. Foerageergebied bij burcht Flammert, dat deels onder water staat.
