## Bevers Kasteel Amerongen

### Notitie van de Zoogdierverseniging

Datum	15 juli 2022
Projectnummer	2022.010G
Projectnaam	Bever Kasteel Amerongen
Opdrachtgever	Stichting Kasteel Amerongen
Kwaliteitscontrole	MAURICE LA HAYE
Status	Definitief
Auteur(s)	Vilmar Dijkstra & Chris Achterberg
Projectleider	Vilmar Dijkstra
Documentnummer	N2022.007

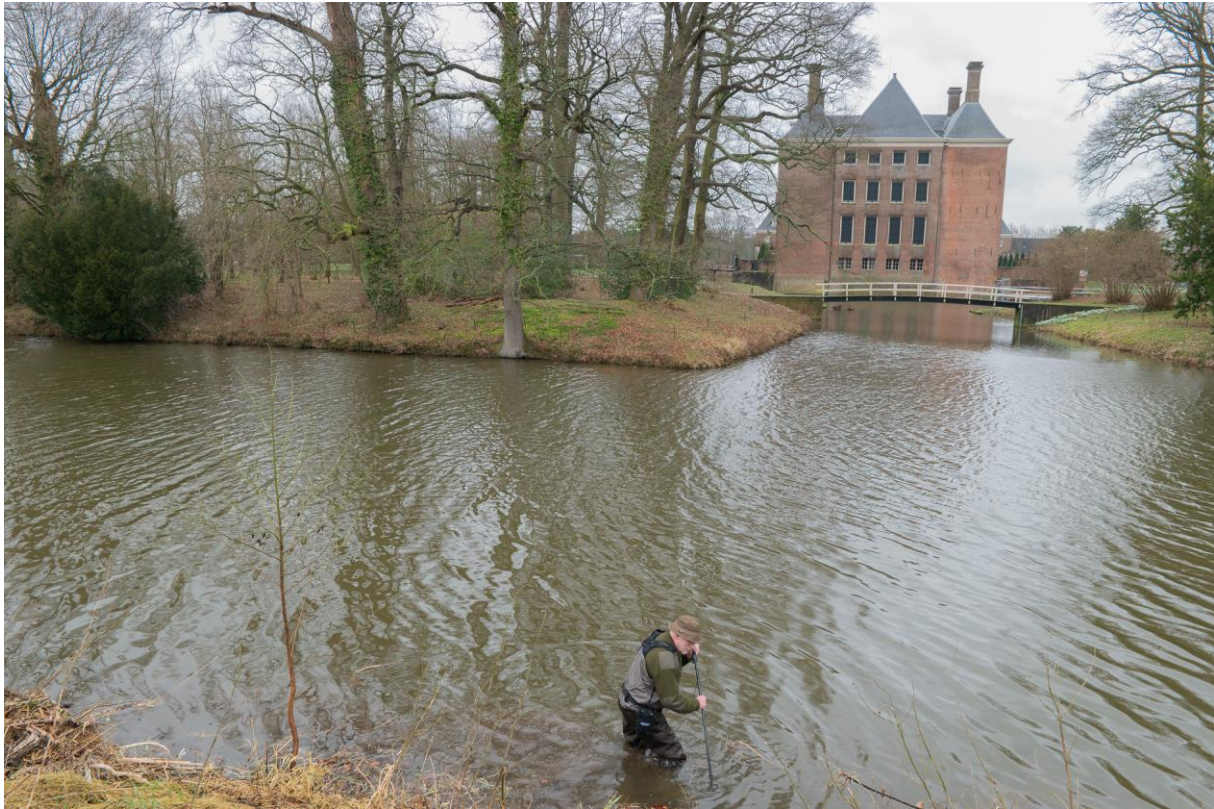
zomerkade en onder de weg. Er is daarbij in een waadpak door het water langs de oever gelopen en met een stevige stok is onderwater gezocht naar openingen die op een hol wijzen (afbeelding 3). Verder is gelet op vraat- en andere sporen van de bever op het wateroppervlak en de oever.

*Afbeelding 3. Op zoek naar holen van de bever in de oever (foto: Monique Achterberg).*

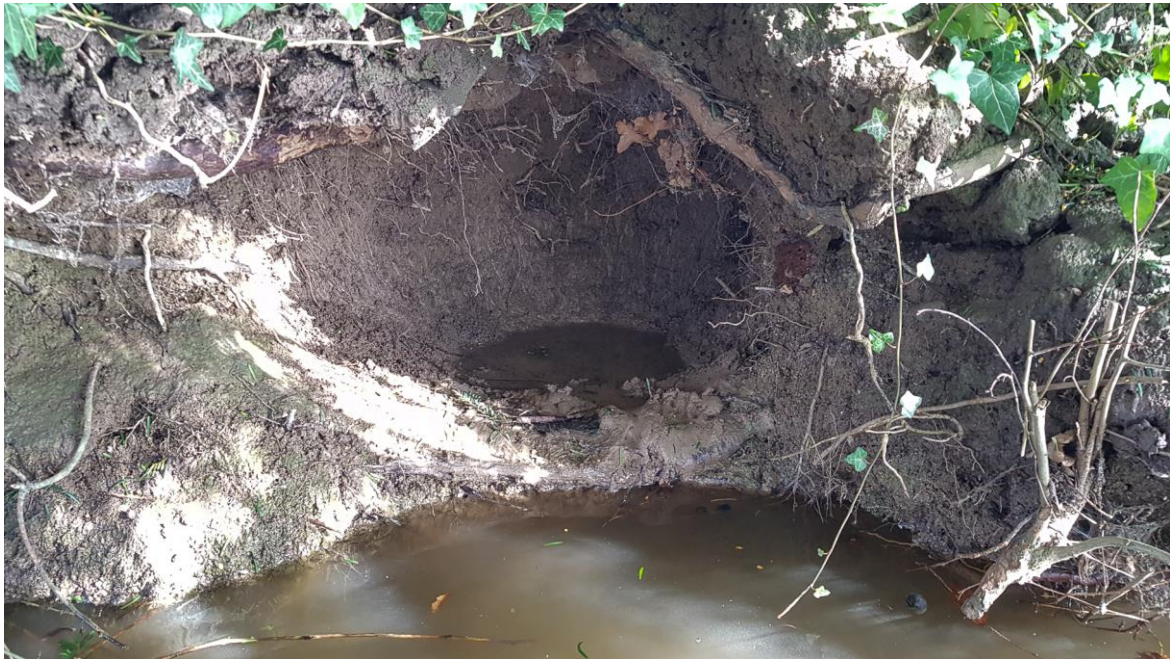
eiland in de gracht (afbeelding 4). Enkele tientallen meters hier vandaan zit een instorting in het eiland. De instorting komt onder de grond uit in het water van de gracht. De ingang onder water in de oever was op dat moment te klein voor een bever. Het is onduidelijk of de instorting door graverij van een bever is veroorzaakt of een andere oorzaak heeft, bijvoorbeeld (muskus)rat of onder spoeling. Enige tientallen meters naar het zuiden is in de oever door de bever een nis-achtig ondiep hol op de waterlijn gegraven (afbeelding 5).

**Afbeelding 5.** Ondiep hol in de oever van het noordelijke eiland, gemaakt door een bever (foto: Chris Achterberg).

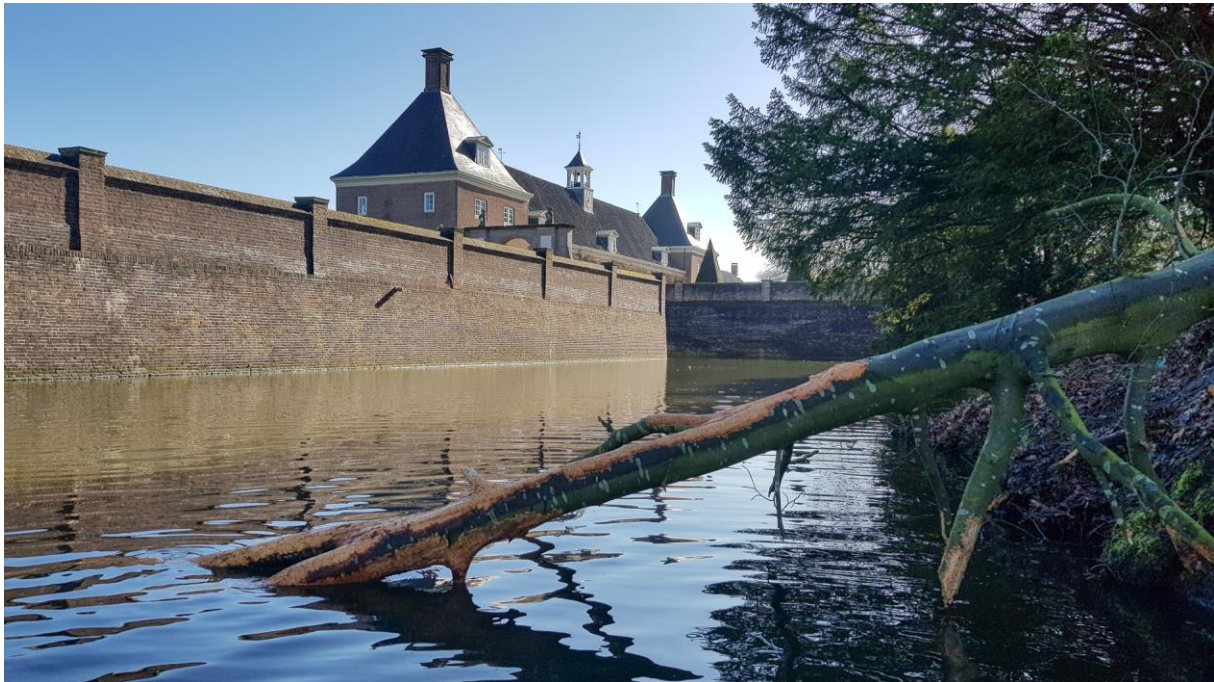
Overall langs de oevers zijn vraatsporen in de vorm van aan- en afgeknaagde takken en stammen te vinden. Het gaat vooral om wilgen, een enkele meidoorn, zwarte els en es. Op verschillende plekken heeft de bever op de oever gegraven naar de wortelstokken van riet. In het water drijven verspreid geschilde takken en afgebeten stukken van riet en gele lis. Op het zuidelijke eiland zijn zeven monumentale beuken geschild op bever-hoogte. Op het noordelijke eiland zijn een drietal monumentale beuken beschadigd door vraat. Twee dunne beuken zijn omgeknaagd. Eén is een vierstammige beuk waar op één na alle stammen omliggen. De andere beuk ligt deels in het water, in februari 2022 werd hier regelmatig door de bever van de bast gegeten (afbeelding 6).

*Afbeelding 6. Omgeknaagde beuk waar de bever regelmatig van de bast eet (foto: Chris Achterberg).*

Het aangebrachte schrikdraad, gaas en antivraatmiddel voorkomt op dit moment dat er van de grote beuken bast geschild wordt door de bever.

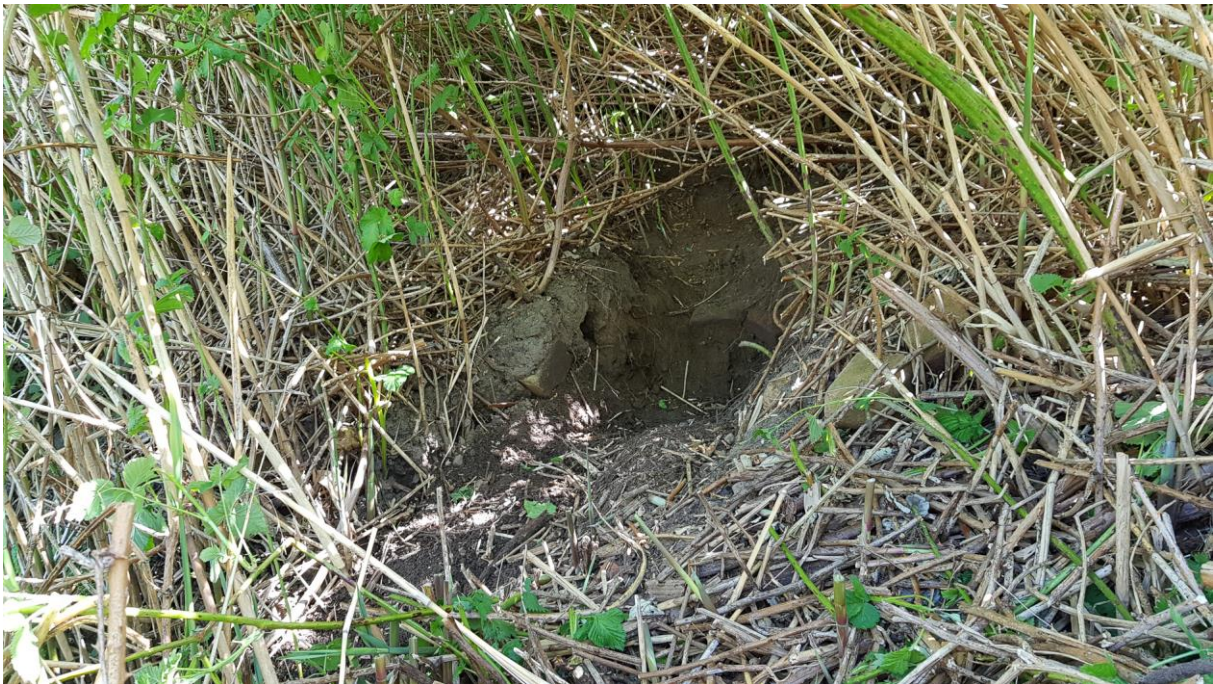
In april meldde een muskusrattenbestrijder van het Hoogheemraadschap De Stichtse Rijnlanden graafsporen aan de westzijde van de zomerkade waarover de Rijnsteeg loopt. Op 28 april is de teensloot die hier loopt vanaf de oever opnieuw afgezocht op sporen van bever. Aangekomen bij de gemelde locatie met graafsporen gleed een bever vanonder de dichte bramen de teensloot in. Bij onderzoek van de locatie onder de bramen bleek het te gaan om een ondiep leger op de zomerkade. Er was geen sprake van dieper graafwerk de zomerkade in.

**Afbeelding 7.** Het leger in een door de bever gegraven nis op de westzijde van de zomerkade van de Rijnsteeg (foto: Chris Achterberg).
