## *Vleermuizen in de Hoge hof (Biesbosch)*

Rapport van de Zoogdiervereniging VZZ

In opdracht van Directie Landelijk Gebied, Regio Zuid

Rapport nr.:	2006.55
Datum uitgave:	Oktober 2006
Auteur:	Peter T. Twisk
Illustratie kaft:	Peter T. Twisk
Overige illustraties:	Peter. T. Twisk
Productie:	Stichting VZZ Oude Kraan 8, 6811 LJ Arnhem, Nederland Tel. 026-3705318, E-mail: zoogdier@vzz.nl
Naam en adres opdrachtgever:	Dienst Landelijk Gebied, Regio Zuid, Vestiging Tilburg Postbus 1287 5004 BG Tilburg

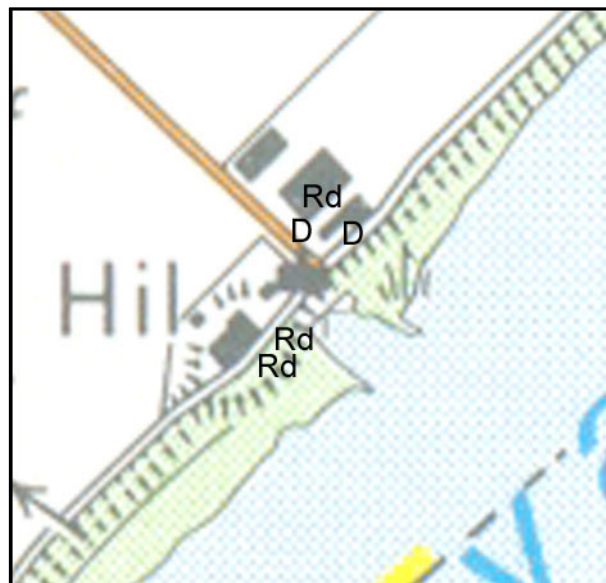
Op 12 september werd kort na zonsondergang een foeragerende ruige dwergvleermuis gehoord tussen de loods en het oostelijke woonhuis. Het vroege tijdstip van waarnemen duidt op een verblijfplaats in de directe omgeving. De ruige dwergvleermuis gebruikt meestal spleten en holtes in bomen als verblijfplaats, maar soms ook gebouwen. Korte tijd later werden er twee ruige dwergvleermuizen gehoord die baltsroepen lieten horen. Deze dieren vlogen rond wilgen die voor het westelijke woonhuis staan, hetgeen duidt op verblijfplaatsen in deze bomen. Een half uur na zonsondergang werden op twee plaatsen foeragerende gewone dwergvleermuizen gehoord. De gewone dwergvleermuis gebruikt vrijwel uitsluitend gebouwen als verblijfplaats. Omdat deze dieren pas later 'aankwamen' rondom de boerderij is het waarschijnlijk dat deze van verder weg kwamen. Kort daarna werd nog een ruige dwergvleermuis waargenomen die rondvlog in de loods en daarbij de baltsroep liet horen. Aangenomen moet worden dat dit dier in de loods een verblijfplaats had.

Figuur 2. Waarnemingen van vleermuizen op 12 september '06. Rd = baltsende ruige dwergvleermuis; D = foeragerende gewone dwergvleermuis

Voor de sloop van de vaste rust- en verblijfplaats is een ontheffing van de Flora- en Faunawet nodig.

De sloopwerkzaamheden dienen zo te worden uitgevoerd dat de kans dat vleermuizen hierbij gedood worden zo klein mogelijk is. Zie hiervoor bijlage 1.

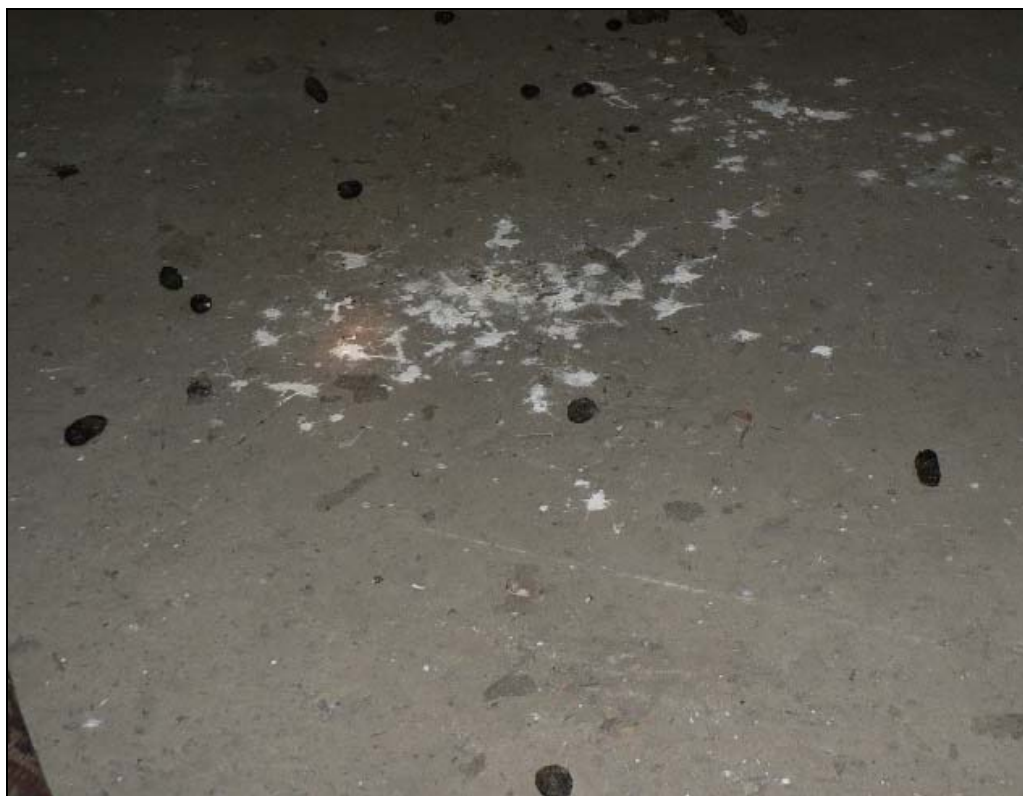
Naast vleermuizen werden er op 22 juni veel boerenzwaluwen in en rond de gebouwen waargenomen, waarvan er verschillende een nest hadden. Ook werd in de schuur achter het westelijke woonhuis een kerkuil ontdekt, die, te oordelen aan de braakballen, hier ten minste enkele weken een rustplaats had. Zie bijgaande foto. In de polder werden hazen en een egel gezien, en op het Gat van den Kleinen Hil werd een zwemmende bever gezien. Op 12 september werd een waterral gehoord in de nabij gelegen rietkraag, en was er een groot aantal ganzen, waarschijnlijk grauwe ganzen, aanwezig in de polder.

Figuur 3. Braakballen en uitwerpselen van een kerkuil in de schuur bij het westelijke woonhuis.

Door het slopen van de gebouwen verdwijnen echter ook de nestelmogelijkheden voor de boerdenzwaluw en een rustplaats voor de kerkuil. Deze soorten zijn sterk aangewezen op gebouwen voor wat hun nestel- en rustplaatsen betreft. Sloop zal daarom duidelijk nadelige gevolgen hebben voor deze soorten.
