# Vleermuisonderzoek Zuiderklip - fase 2

Een onderzoek naar het voorkomen van  
vleermuizen en uilen in een vijftal te slopen  
gebouwen in de Biesbosch

| Rapport nr.: | 2008.26 |
| Opdrachtgever: | DLG Noord-Brabant |

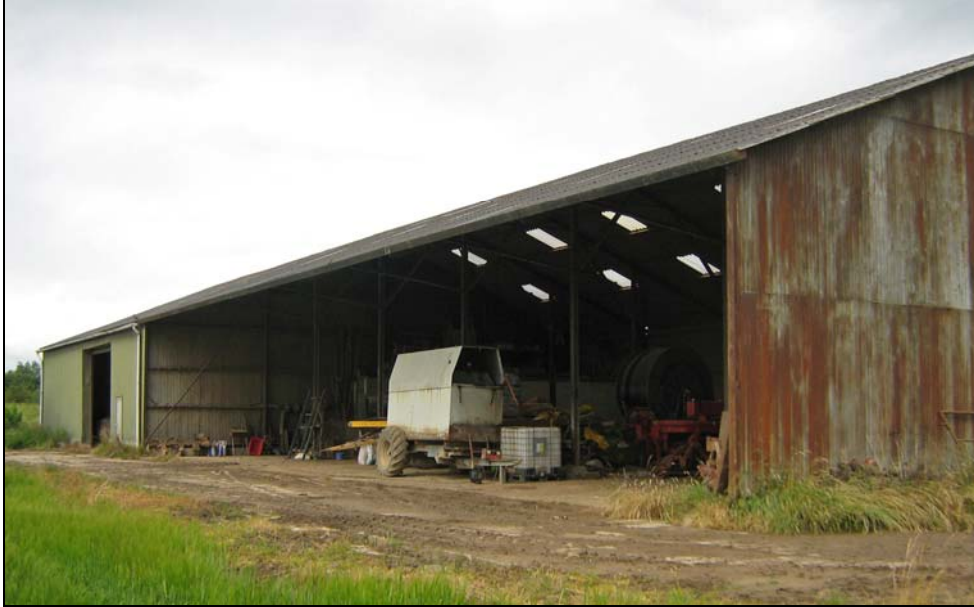
Op deze locatie zal een halfopen, plaatstalen loods worden gesloopt.

**Afbeelding 3.** De te slopen loods op locatie A. Foto: R.M. Koelman.

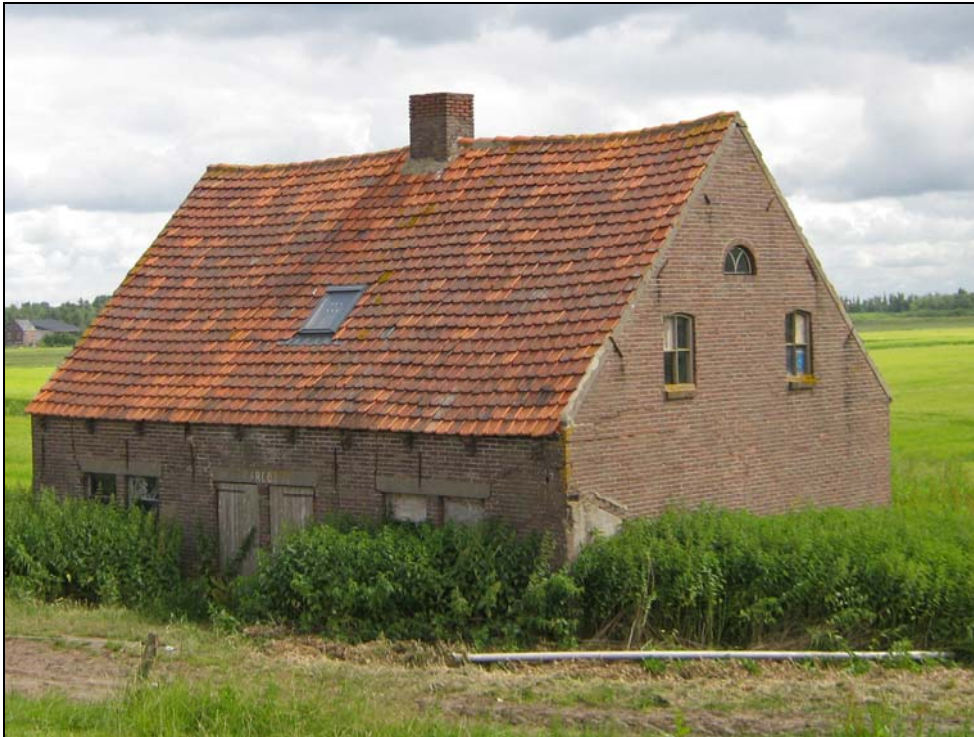
Op deze locatie zullen een stenen werkkeet in de polder en een houten zomerhuisje bovenop de dijk worden gesloopt.

**Afbeelding 4.** De te slopen werkkeet op locatie B. Foto: R.M. Koelman.

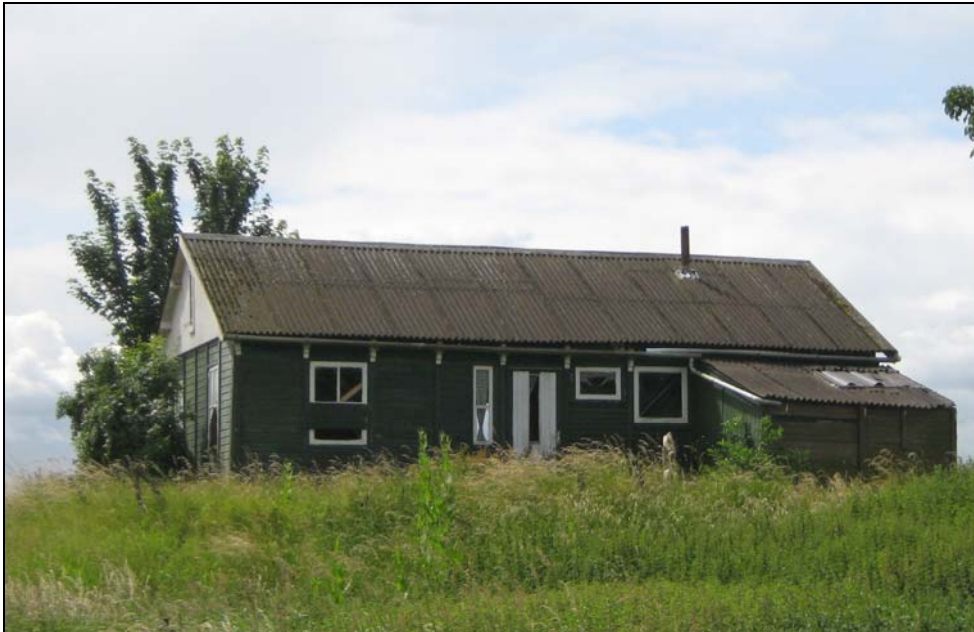
**Afbeelding 5.** Het te slopen zomerhuisje op locatie B. *Foto: R.M. Koelman.*

Bij het zomerhuisje op locatie B bevindt zich het restant van een waterkelder. Dergelijke ondergrondse ruimtes zijn in theorie geschikt als overwinteringslocatie voor vleermuizen. Duidelijke wegkruipmogelijkheden (spleten en scheuren) ontbreken echter bij de waterkelder. De kelder wordt daarnaast afgedekt door een niet al te dikke betonplaat, waardoor de kelder in periodes van strengere vorst niet vorstvrij zal zijn. Op grond van voorgaande wordt ingeschat dat de kans dat er daadwerkelijk vleermuizen overwinteren in de waterkelder zeer klein is, en dat het hierbij hooguit om een enkele individu of een zeer klein aantal dieren zal kunnen gaan. Significant negatieve effecten op vleermuizen in het gebied ten gevolge van de sloop van de kelder zijn dan ook niet te verwachten.

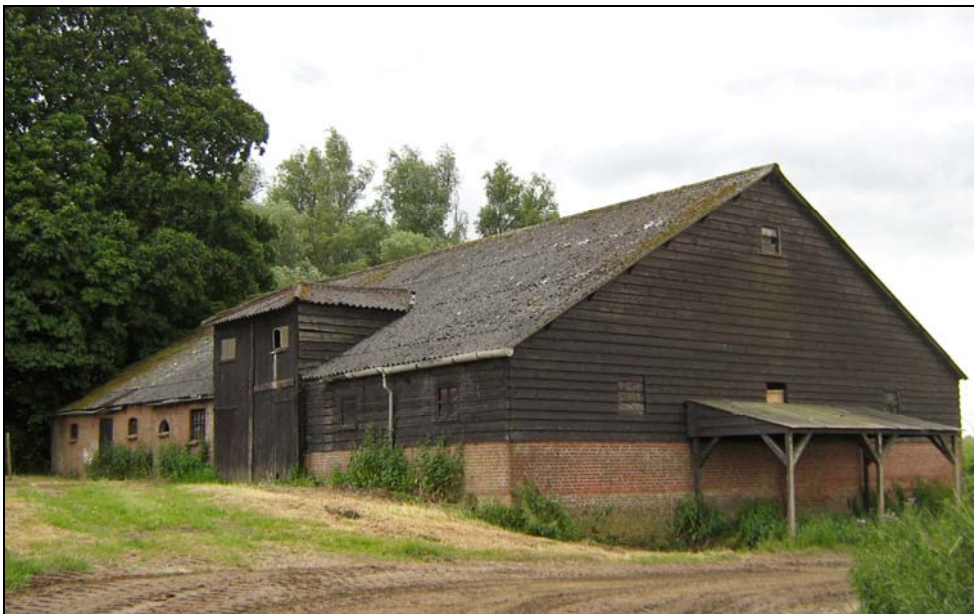
Op deze locatie zal een stenen schuur met houten opbouw worden gesloopt. Een ook op deze locatie aanwezige stenen werkkeet wordt dichtgetimmerd en zal daarna als 'cultuurmonument' worden overgelaten aan de natuur. Het hier aanwezige boerderijtje is in gebruik als vakantiewoning en zal in deze functie worden gehandhaafd.

**Afbeelding 6.** De te slopen schuur op locatie C. *Foto: R.M. Koelman.*

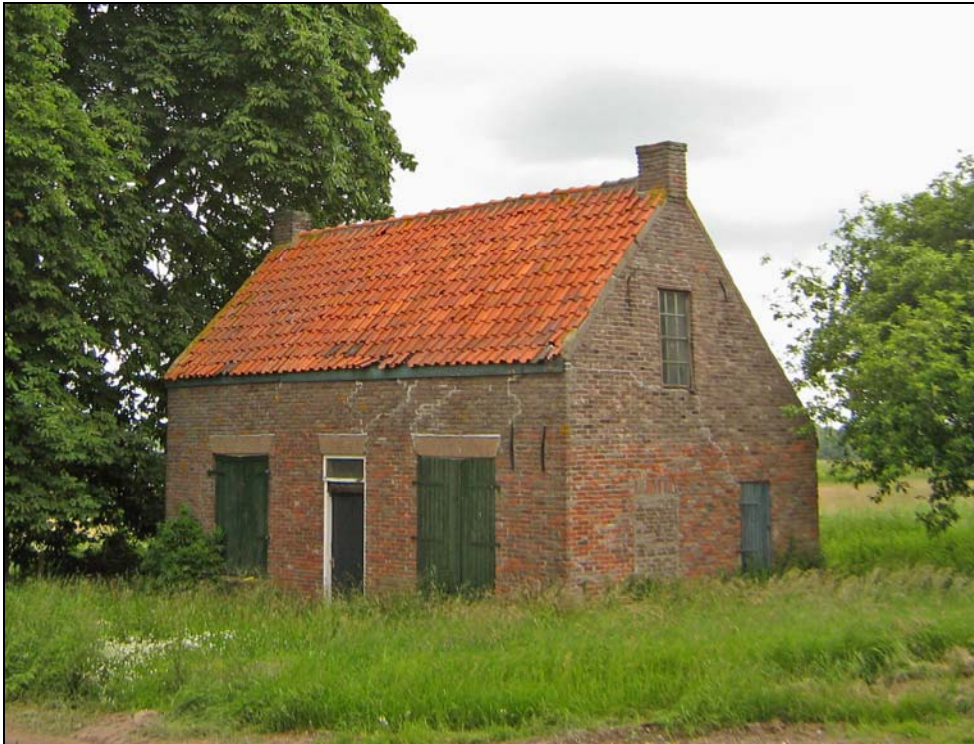
**Afbeelding 7.** De als 'cultuurmonument' in te richten werkkeet op locatie C. Foto: R.M. Koelman.

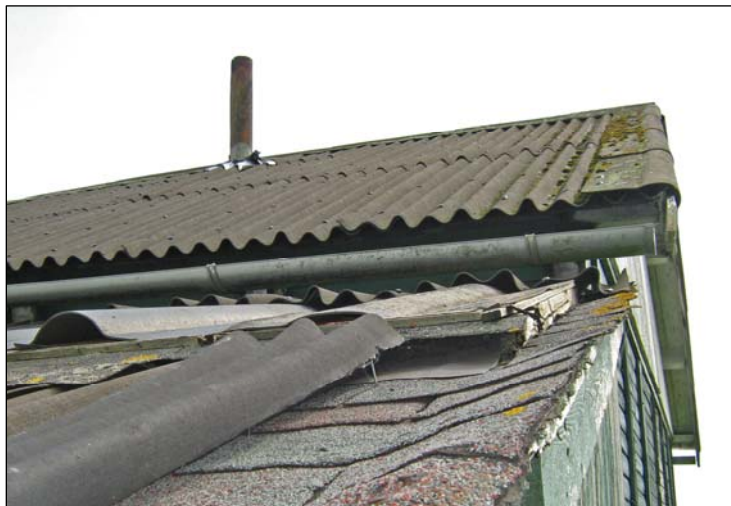
- Een paarplaats tussen het dakbeschot en de dakpannen van de te slopen werkkeet op locatie B. Deze verblijfplaats zal verdwijnen bij de sloop van het gebouwtje.
- Een paarplaats tussen het dakbeschot en de golfplaten dakbedekking van het te slopen zomerhuisje op locatie B. Deze verblijfplaats zal verdwijnen bij de sloop van het gebouwtje.
- Een paarplaats onder het dak van het boerderijtje op locatie C. Het boerderijtje wordt niet gesloopt en deze verblijfplaats wordt dan ook niet bedreigd.

**Afbeelding 9.** Onder het dak van het te slopen zomerhuisje op locatie B bevindt zich een verblijfplaats (paarplaats) van een ruige dwergvleermuis (*Pipistrellus nathusii*). Foto: R.M. Koelman.

Het slopen van de gebouwen op locatie B dient te gebeuren met een voorzichtige aanpak: strippen in plaats van met de kogel. Dit geldt met name voor de daken van deze te slopen gebouwen, waar zich de aangetroffen paarplaatsen bevinden. Het verdient aanbeveling tijdens het slopen een vleermuisdeskundige oproepbaar te hebben. Indien er tijdens het slopen in de aangegeven veilige periodes onverhoopt toch nog vleermuizen aangetroffen worden dient het sloopwerk op deze plek tijdelijk stilgelegd te worden en dient er een vleermuisdeskundige bij geroepen te worden die de gevonden dieren op kan vangen en elders kan vrijlaten.

Compensatie voor de te verdwijnen paarplaatsen kan plaatsvinden door het ophangen van meerdere vleermuiskasten aan bomen in de omgeving van de te slopen gebouwen op locatie B.

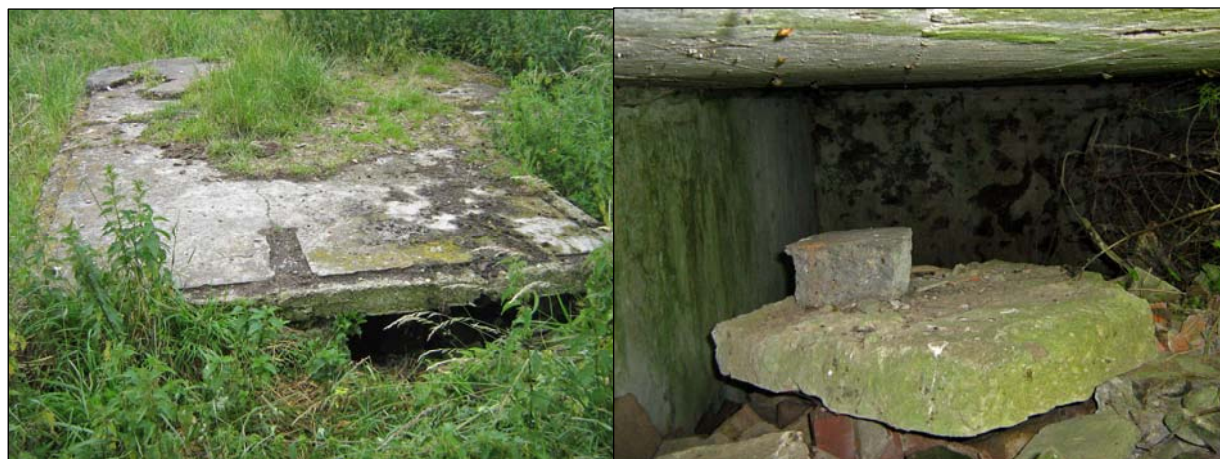
**Afbeelding 10a/b.** De waterkelder bij het zomerhuisje op locatie B. Foto's: R.M. Koelman.

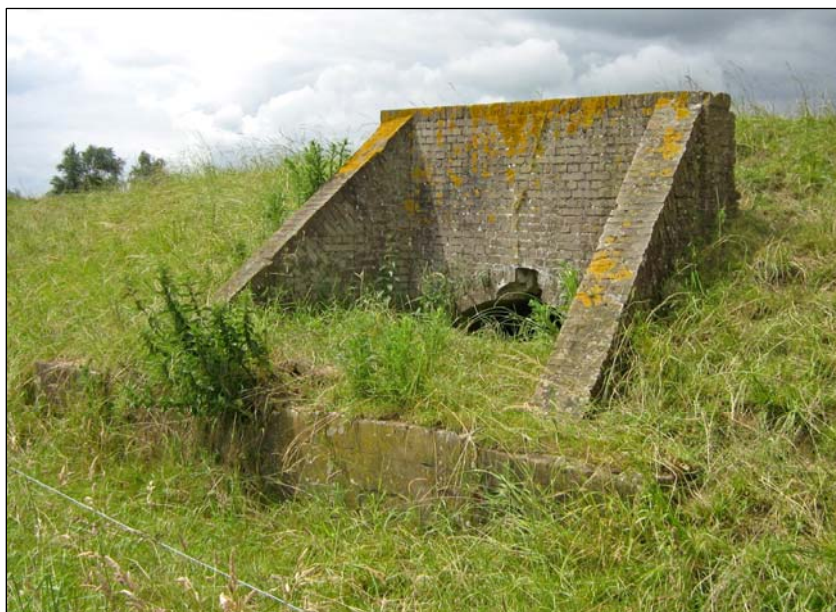
In de dijk aan de westkant van Polder Moordplaat bevindt zich een sluisje dat zeer geschikt lijkt om in te richten als overwinteringsobject. Het betreft een gemetseld bakstenen met een intern volume van ongeveer 18 m<sup>3</sup>, dat door ontgraving van de bodem in het sluisje vermoedelijk kan worden vergroot tot zo'n 25 tot 30 m<sup>3</sup>. In het metselwerk is tenminste één grote scheur aanwezig, die zeer goede wegkruipmogelijkheden biedt aan overwinterende vleermuizen. Het is daarbij niet uitgesloten dat dit sluisje reeds door vleermuizen gebruikt wordt als overwinteringslocatie. Het sluisje heeft naast een (potentiële) waarde voor vleermuizen ook enige historische waarde. Het zou in principe de moeite lonen om dit sluisje te behouden en in te richten voor overwinterende vleermuizen, ware het niet dat het sluisje exact in het tracé van de te graven geul door de dijk ligt. Om deze reden is afbraak van het sluisje helaas onvermijdelijk. Omdat het bij daadwerkelijke overwintering door vleermuizen hooguit om een klein aantal dieren (1-5 ex.) zal gaan, zal de afbraak van het sluisje naar inschatting niet leiden tot significant negatieve effecten op vleermuizen in het gebied.

**Afbeelding 11a.** Sluisje in de dijk aan de westkant van Polder Moordplaat (coördinaten: X = 116.692 en Y = 417.148). Dit sluisje is in principe zeer geschikt om in te richten voor overwinterende vleermuizen. Mogelijk wordt het object al door overwinterende vleermuizen gebruikt. Foto: R.M. Koelman.

In het plangebied bevinden zich twee sluisjes, waarvan er één (het sluisje in de dijk van Polder Moordplaat) geschikt lijkt als overwinteringslocatie voor vleermuizen. Doordat dit laatste sluisje echter precies op de plek van een nieuw te graven geul ligt, is afbraak van het sluisje noodzakelijk. Eventuele compensatie voor het verlies van deze potentiële overwinteringslocatie kan plaatsvinden door elders een vervangend winterverblijf aan te leggen. Het andere sluisje in het plangebied (het sluisje in de dijk van Polder Lepelaar) zal worden gehandhaafd, maar is door zijn kleine volume in de praktijk weinig geschikt om in te richten voor overwinterende vleermuizen.

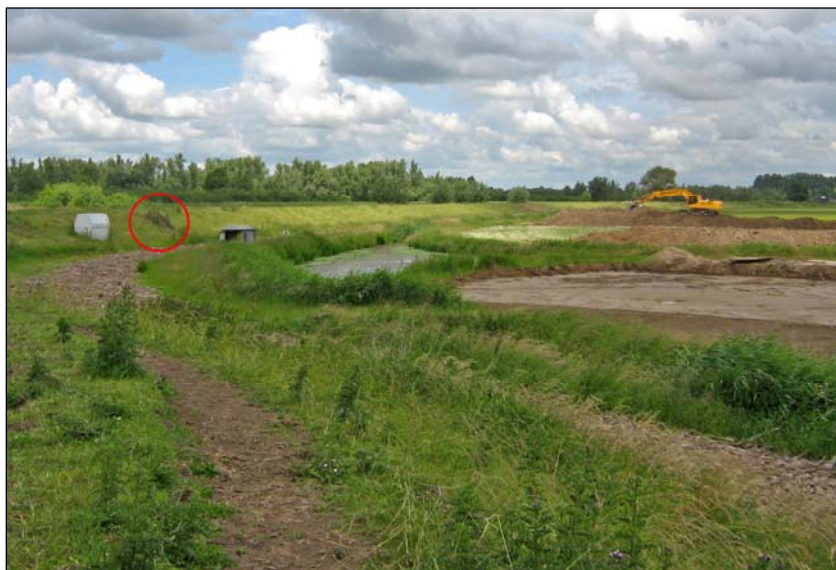
**Afbeelding 11b.** Ligging van het sluisje in de dijk aan de westkant van Polder Moordplaat ten opzichte van de te graven doorbraak door de dijk. Foto: R.M. Koelman.

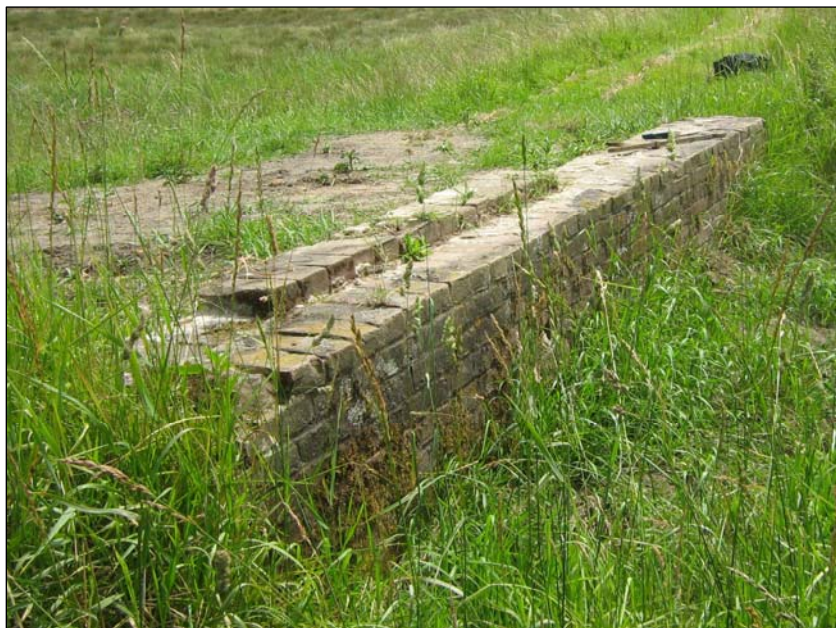
In de dijk aan de westkant van Polder Lepelaar bevindt zich nog een tweede sluisje dat naar inschatting in beperkte mate geschikt is om in te richten als overwinteringsobject voor vleermuizen. Het betreft een gemetseld bakstenen sluisje van ongeveer 3 meter lengte. Het sluisje is momenteel grotendeels afgedekt met grond, waardoor de inwendige afmetingen onbekend zijn. Vermoedelijk is het interne volume hooguit de helft van het volume van het sluisje bij Polder Moordplaat. Het sluisje zal worden gehandhaafd, maar is door zijn kleine volume in de praktijk weinig geschikt om in te richten voor overwinterende vleermuizen.

**Afbeelding 12.** Sluisje in de dijk aan de westkant van Polder Lepelaar (coördinaten: X = 116.619 en Y = 416.198). Dit sluisje is in beperkte mate geschikt om ingericht te worden voor overwinterende vleermuizen. Foto: R.M. Koelman.

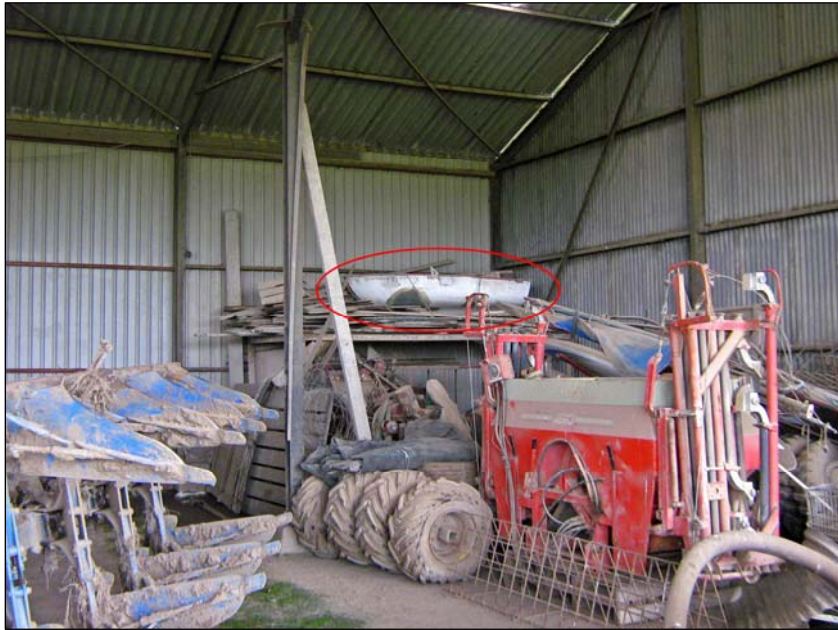
In de te slopen schuur op locatie A heeft reeds gedurende meerdere jaren een kerkuil gebroed (mond. med. dhr. Rinus Punt, Altenatuur). Er zijn twee nestplekken in de schuur aanwezig, beide nogal atypisch. De ene plek betreft een oud zeilbootje dat op een stellage ligt, de andere een holle ruimte in de betimmering boven een roldeur.

**Afbeelding 13a.** Eén van de twee nestplekken van kerkuil (*Tyto alba*) in de te slopen schuur van locatie A. De uil heeft in voorgaande jaren meerdere keren gebroed in het oude bootje bovenop de stellage. Foto: R.M. Koelman.

Op ongeveer 150 meter afstand van de te slopen schuur op locatie A bevindt zich op het erf van de familie van Bergeijk een andere schuur. Deze schuur biedt goede mogelijkheden tot het ophangen van een nestkast voor kerkuilen. De familie van Bergeijk heeft al laten weten er geen bezwaar tegen te hebben dat er in deze schuur een kast wordt opgehangen (mond. med. mevr. van Bergeijk). Wel vinden zij de “rommel” die het gebruik van een dergelijke kast door kerkuilen met zich mee kan brengen (braakballen, uitwerpselen) minder wenselijk. Indien er in deze schuur een kast wordt aangebracht dient dit zo te gebeuren dat de kast voor de uilen alleen vanaf de buitenkant van de schuur toegankelijk is.

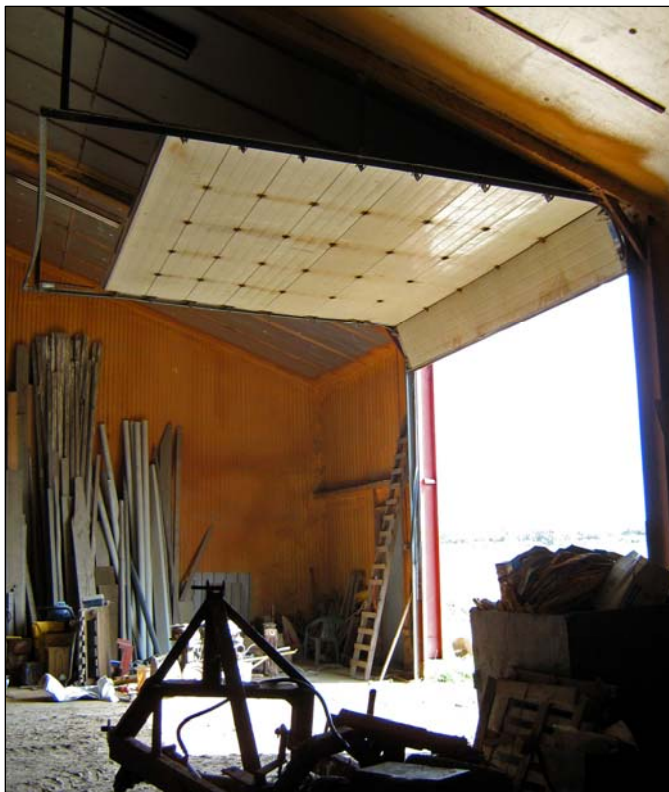
**Afbeelding 13b.** Eén van de twee nestplekken van kerkuil (*Tyto alba*) in de te slopen schuur van locatie A. De uil heeft in 2008 gebroed in een holle ruimte in de betimmering boven de roldeur. Foto: R.M. Koelman.

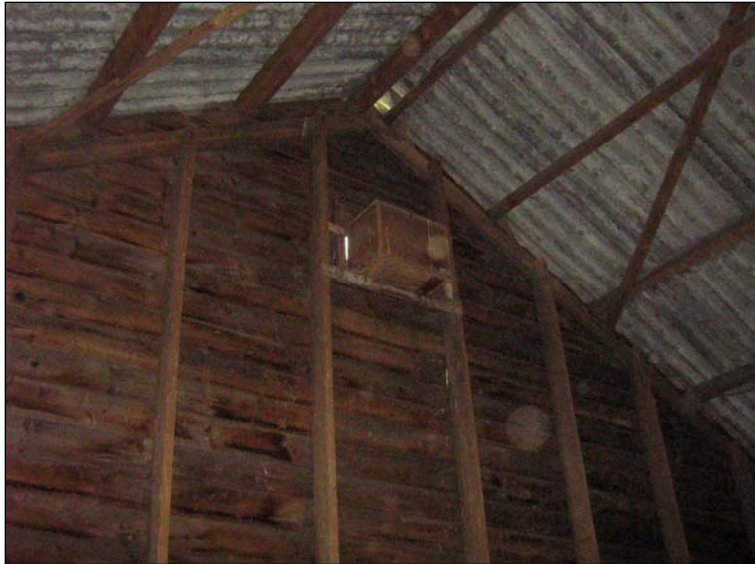
Ook in de te slopen schuur op locatie C heeft reeds gedurende meerdere jaren een kerkuil gebroed (mond. med. dhr. Rinus Punt, Altenatuur). In deze schuur is een kerkuilenkast geplaatst, welke voor de uilen alleen vanaf de buitenkant van de schuur toegankelijk is. De uilen maken echter ook gebruik van de schuur zelf, getuige de aanwezigheid van verse braakballen in de schuur en een zichtwaarneming van een adulte kerkuil in de schuur in de nacht van 14 op 15 juni.

**Afbeelding 14.** Broedlocatie kerkuil (*Tyto alba*) in de te slopen schuur van locatie C. Foto: R.M. Koelman.

Op locatie C bevinden zich behalve de te slopen schuur ook een boerderijtje en een stenen werkkeet. Het boerderijtje is in gebruik als vakantiewoning en zal in deze functie worden gehandhaafd. In eerste instantie zal worden gekeken of de kerkuilkast in dit boerderijtje geplaatst kan worden. Een alternatief bestaat uit plaatsing van de kast in de stenen werkkeet. De benedenverdieping van de keet overstroomt in de winter regelmatig (mond. med. dhr. Dirk Feij, Staatsbosbeheer), waardoor het gebouwtje niet goed is in te richten voor recreatieve doeleinden. Om deze reden zal het gebouwtje worden dichtgetimmerd en daarna als 'cultuurmonument' worden overgelaten aan de natuur. De keet heeft een zoldertje, welke goede mogelijkheden biedt om ingericht te worden tot een broedlocatie voor kerkuilen.

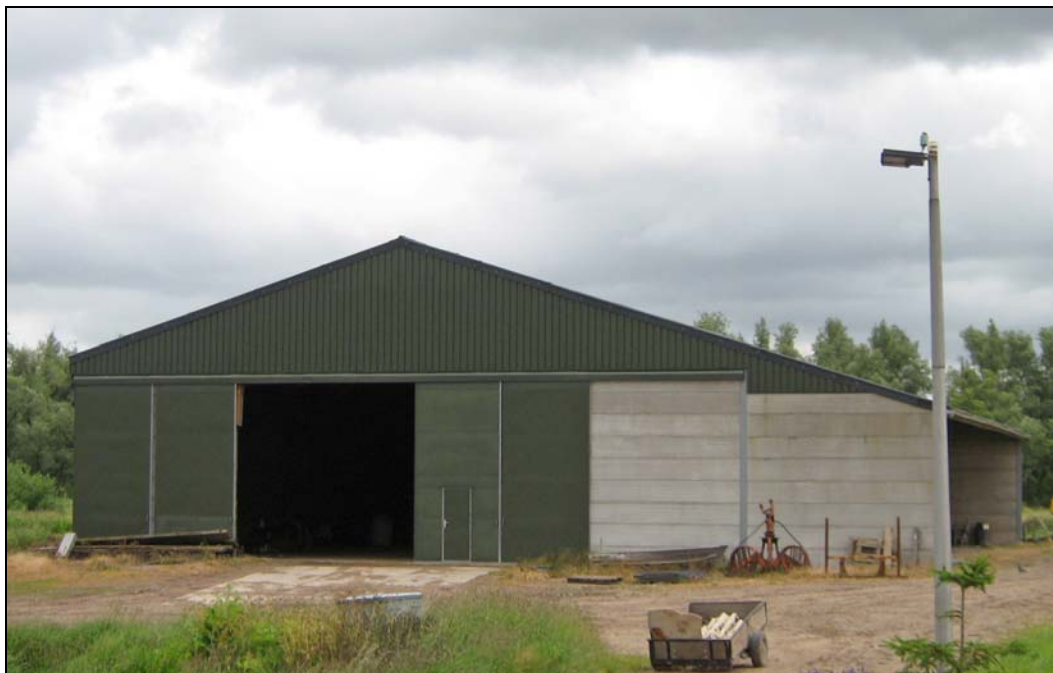
**Afbeelding 16.** Schuur op het erf van de familie van Bergeijk. Deze schuur biedt goede mogelijkheden tot het ophangen van een nestkast voor kerkuilen. *Foto: R.M. Koelman.*

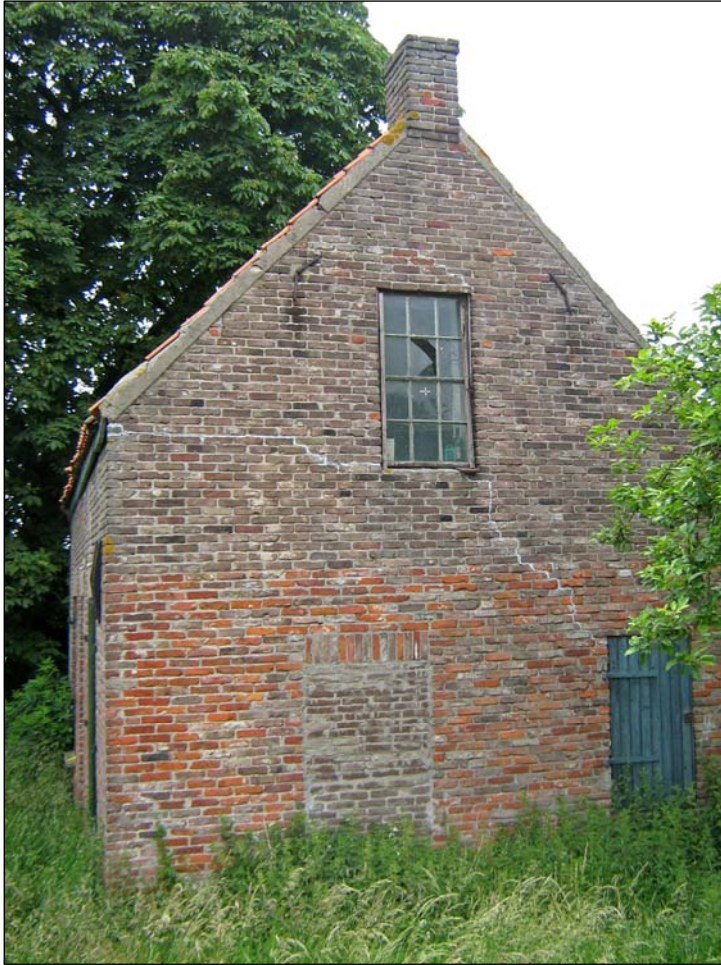
**Afbeelding 17.** Keet op locatie C. Het zoldertje van deze keet biedt goede mogelijkheden om ingericht te worden tot broedlocatie voor kerkuilen. *Foto: R.M. Koelman.*

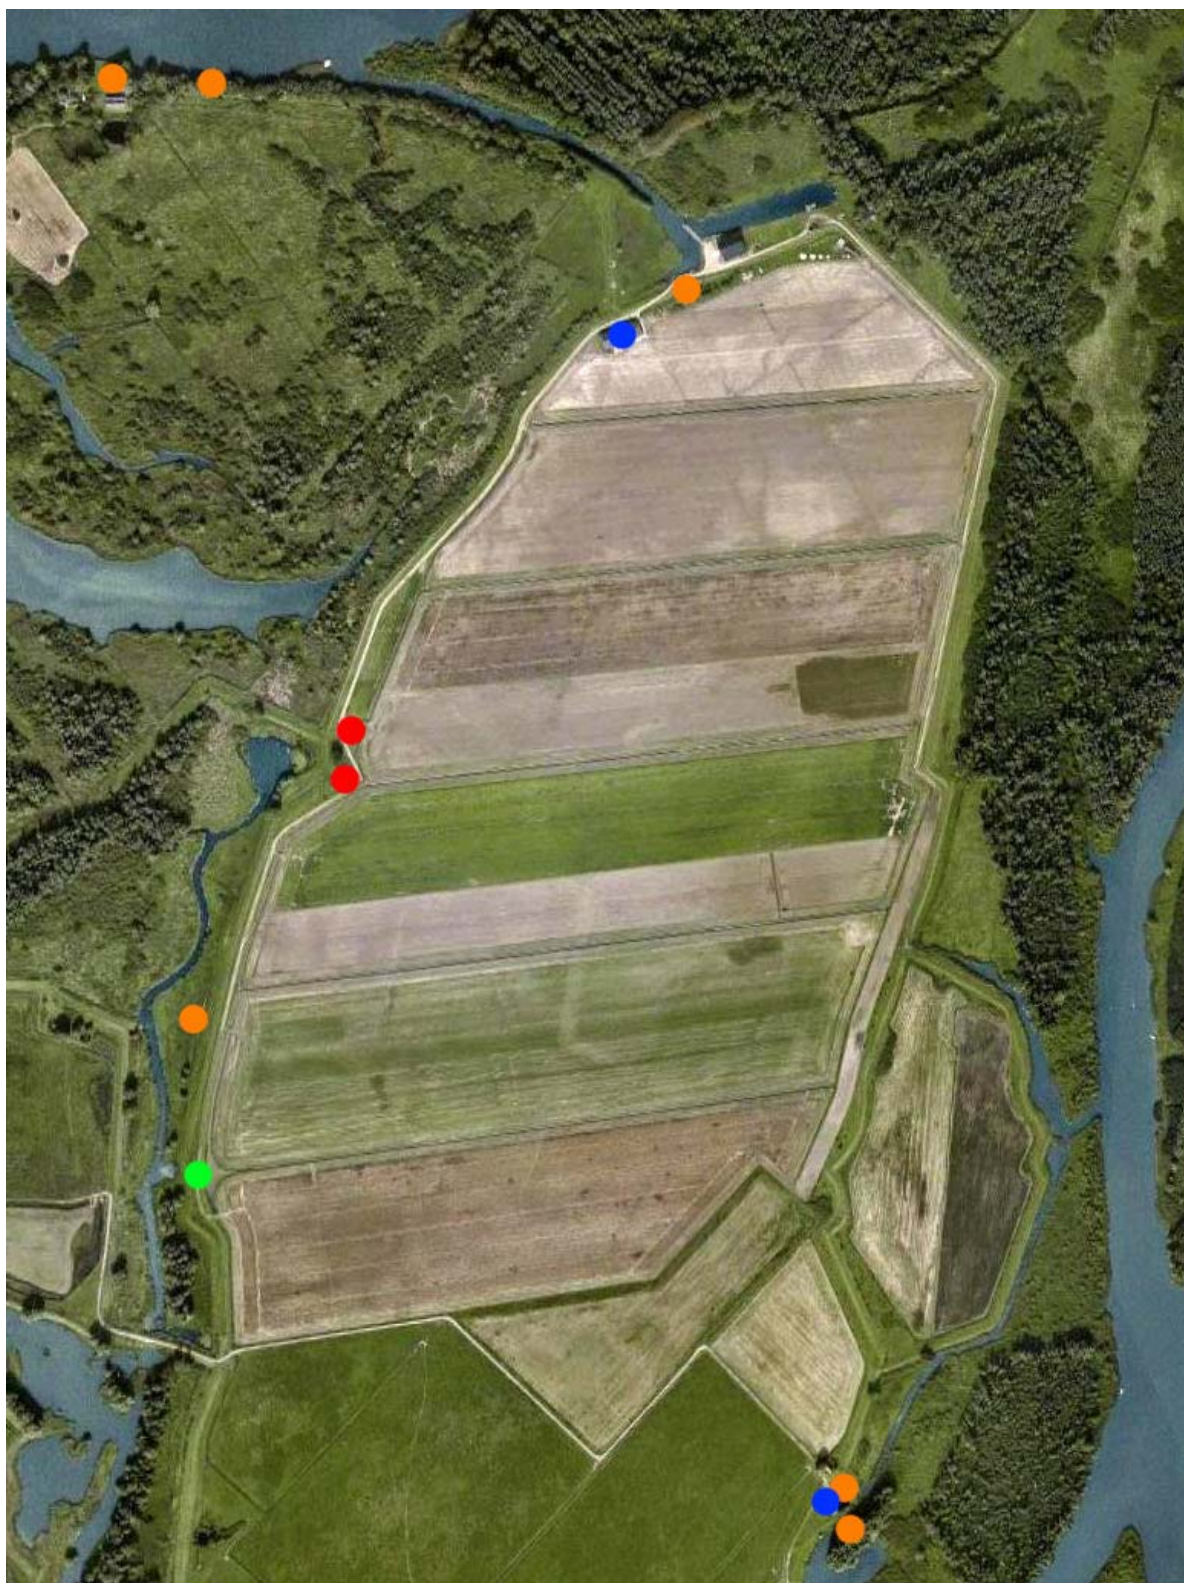
Afbeelding 18. Kaart met de locaties van de knelpunten t.g.v. het project Zuiderklip – fase 2.

De uitvoering van het natuur- en veiligheidsproject Zuiderklip zal op vier plaatsen leiden tot knelpunten in het kader van de Flora- en faunawet. Zie de kaart van afbeelding 18 voor de locaties van de knelpunten.
