## ***Vleermuizen MOB Ulicoten***

Onderzoek naar het gebruik van MOB complex Ulicoten door vleermuizen

H.J. Huitema  
13 oktober 2009  
Rapport van de Zoogdierverseniging  
In opdracht van Dienst Landelijk Gebied regio Zuid

Rapport nr.: 2009.32  
Datum uitgave: 13 oktober 2009  
Auteur: H.J. Huitema  
Foto's: Wesley Overman, H.J. Huitema  
Productie: Stichting VZZ  
Oude Kraan 8,  
6811 LJ Arnhem  
Tel. 026-3705318  
E-mail: zoogdier@zoogdierverseniging.nl

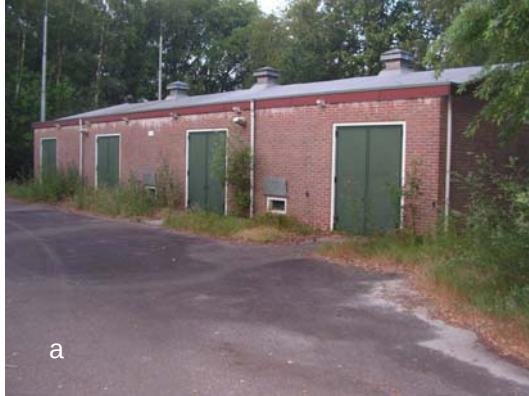
a. Eén van de gebouwen op Ulicoten A en C. Alle gebouwen hebben dezelfde bouwstijl. Er zijn vijf typen gebouwen a, b, en c met respectievelijk 4, 2 en 1 deuren en op elk complex twee werkplaatsen type e en d.

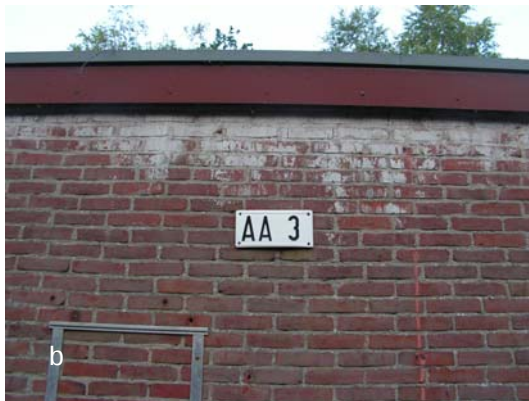
b. en c. Alle gebouwen hebben rondom boeiboorden welke hermetisch zijn afgedicht met zwart doek (foto c pijl). Bij alle gebouwen is rondom gekeken naar gaten in deze afdichting welke vleermuizen toegang zouden kunnen bieden. Deze zijn vrijwel niet gevonden. Daar waar kleine openingen aanwezig waren was veel spinrag en waren nergens keutels te vinden.

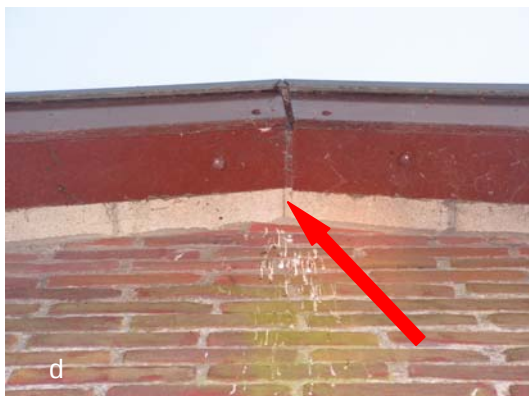
Bij gebouw AA9 werden enkele zwermende dieren waargenomen die invlogen aan een klein gat in het beton (zie bijlage 1 foto d). Het gaatje geeft vermoedelijk toegang tot een ruimte in de daklijst, maar het is niet uitgesloten dat het verblijf zich bevindt in de spouw. Het gaat hierbij naar schatting om in het totaal 10-15 dieren.

De beperkte omvang van de groep gewone dwergvleermuizen in AA9 wijst er op dat dit een verblijfplaats van mannetjes is en dus geen kraamkolonie.

d. Zuid gevel van gebouw AA9. Witte strepen is mest van boomkruiper die onder de nok slaapplek heeft. Pijl wijst op gat in beton (op foto niet te zien welke vleermuizen toegang geeft tot boeiboord).

- Sloop dient te worden uitgevoerd in een voor vleermuizen relatief gunstige periode. In ieder geval buiten de winter (medio nov – medio maart) en bij voorkeur buiten de kraamperiode (mei – medio augustus).
- Voorafgaande aan de sloop in gebouw AA9 enkele openingen aanbrengen, zodat het als verblijfplaats ongeschikt wordt en de gewone vleermuizen het gebouw definitief verlaten.
- Bij sloop vleermuisdeskundige oproepbaar hebben; bij alsnog aantreffen vleermuizen sloopwerkzaamheden stilleggen en vleermuisdeskundige raadplegen
