Mitigatie en compensatie voor vleermuizen op de Kromhoutkazerne

Resultaten 2009-2011

Rapport van de Zoogdierverseniging

In opdracht van Bouwcombinatie Komfort VOF

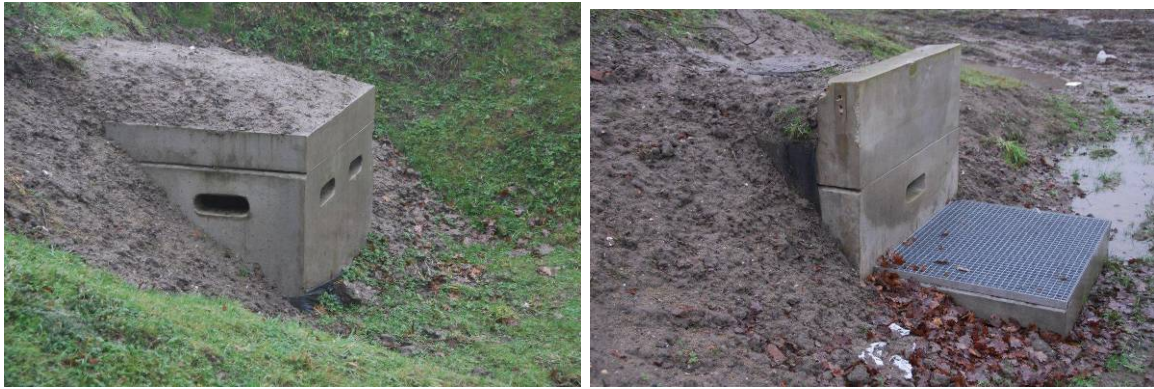
Figuur 1: De zuid en de noord vleermuistoegang tot de nieuwe vleermuiskelder in de nieuw aangeaarde situatie van 2011. Onder de noordzijde bevindt zich de pompput.

De nieuwbouwkelder heeft veel wegkruipmogelijkheden, is voldoende belucht en heeft een vorstvrij en zeer vochtig binnenklimaat. De ingangsräume laten iets te veel licht door, maar grote delen van de kelder zijn aardedonker. Hiermee voldoet de kelder aan de klimaatseisen voor vleermuizen. De groene inrichting rond de kelder is zeer open, iets wat een snelle acceptatie hindert.

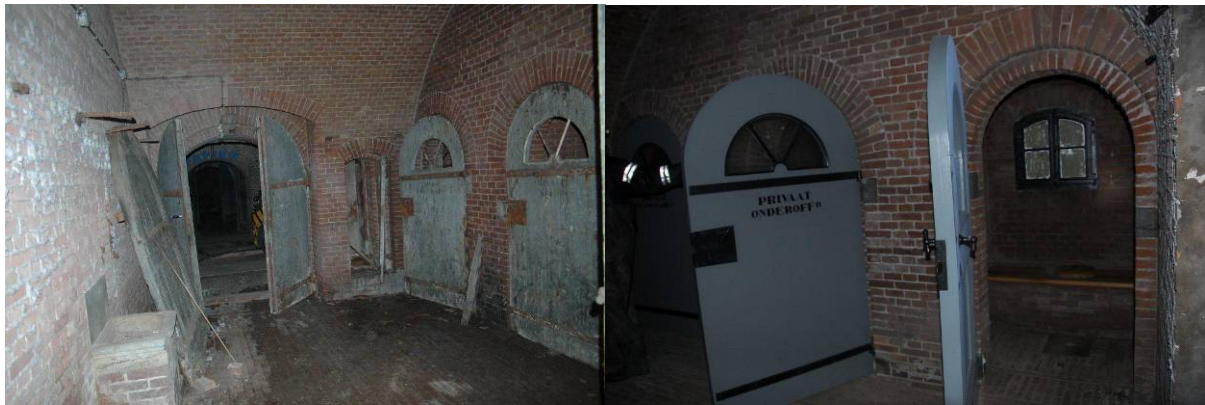
Figuur 3: De privaatdeuren (2 deuren links) waren de belangrijkste overwinteringsplekken. Hier in de oude en de nieuwe situatie. Door een te snelle verandering (alle deuren in een keer vernieuwd) en openstaand, is deze plek nu geheel ongeschikt.

Er zijn maatregelen mogelijk om de negatieve effecten op te heffen. De houten schotten en de wegkruipplaten zullen (geborgd) teruggeplaatst moeten worden en extra maatregelen moeten worden genomen om de temperatuur in de winter in het vleermuizendeel omlaag te krijgen (meer ventilatie) en de luchtvochtigheid omhoog te krijgen (vocht op de stenen vloeren/sprinkler). Tevens zal gekeken moeten worden of de warmte uit de kelder versneld afgevoerd kan worden middels geforceerde ventilatie of betere isolatie van de vleermuisruimten. Daarnaast zullen de privaatdeuren op een kier van 1,5 cm vastgezet moeten worden, evenals alle metalen spatplaten van de waterkokers in het noordelijk deel, zodanig dat hier de meest favoriete wegkruipplaatsen hersteld worden. In hoeverre de uitvoering van de genoemde maatregelen juridisch noodzakelijk is, is aan de ontheffingverlener.
