## De vleermuis-functies van jachtslot Sint Hubertus

2012.031

Rapport van de Zoogdierverseniging

In opdracht van de Rijksgebouwendienst

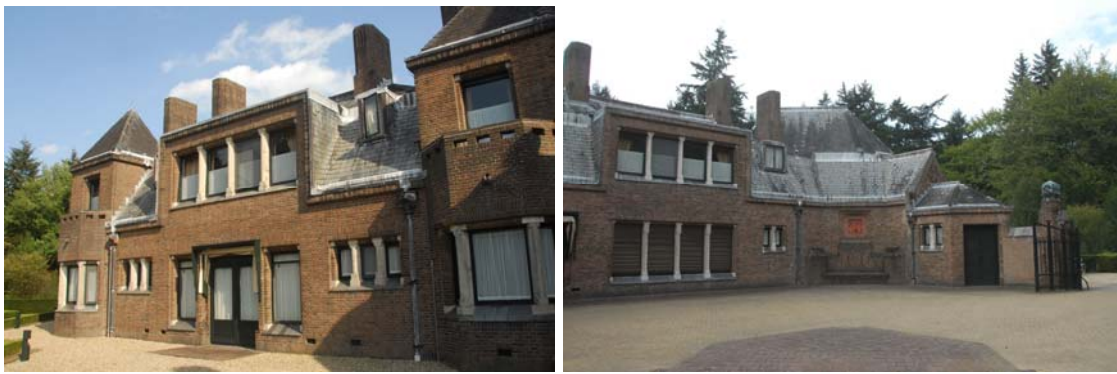
*Figuur 2: Jachtslot Sint Hubertus heeft voor vleermuizen verschillende geschikte ruimten met verschillende microklimaten. Hierdoor zijn hier het gehele jaar rond vleermuizen te verwachten.*

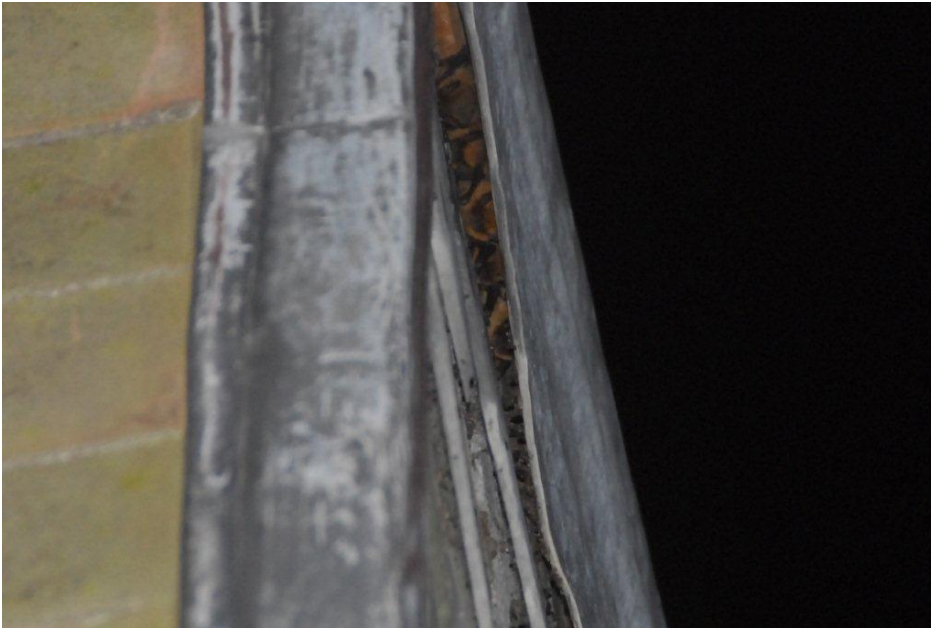
*Figuur 5: Een groep van 10 Gewone dwergvleermuizen onder de loodslab bij de koekoek boven de keuken.*

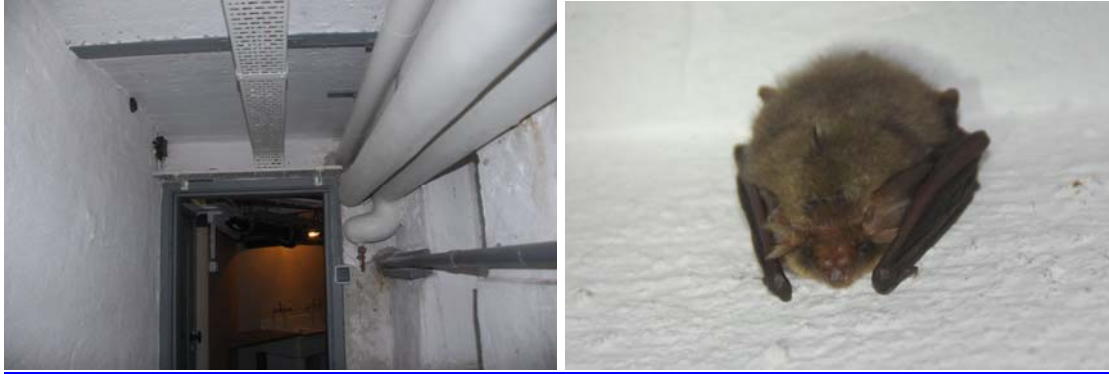
*Figuur 7: Situatie van in het souterrain van het jachtslot St Hubertus en de winterslapende Gewone grootoorvleermuis in detail.*
