**Ecologische begeleiding MOB Wanroij:
VERSLAGLEGGING STAVAZA MAART 2015**

Memo van het Bureau van de Zoogdierverseniging: N2015004

DATUM	04-03-2015
PROJECTNUMMER	2014.028
PROJECTNAAM	ÉCOLOGISCHE BEGELEIDING MOB-WANROIJ
OPDRACHTGEVER	PROVINCIE NOORD-BRABANT
ONDERDEEL	VERSLAGLEGGING VELDBEZOEK
NOTITIE-VERSIE	1.0
AUTEUR(S)	H.J.G.A. LIMPENS & M.J. SCHILLEMANS
PROJECTLEIDER	M. J. SCHILLEMANS
DOCUMENTNUMMER	N2015004

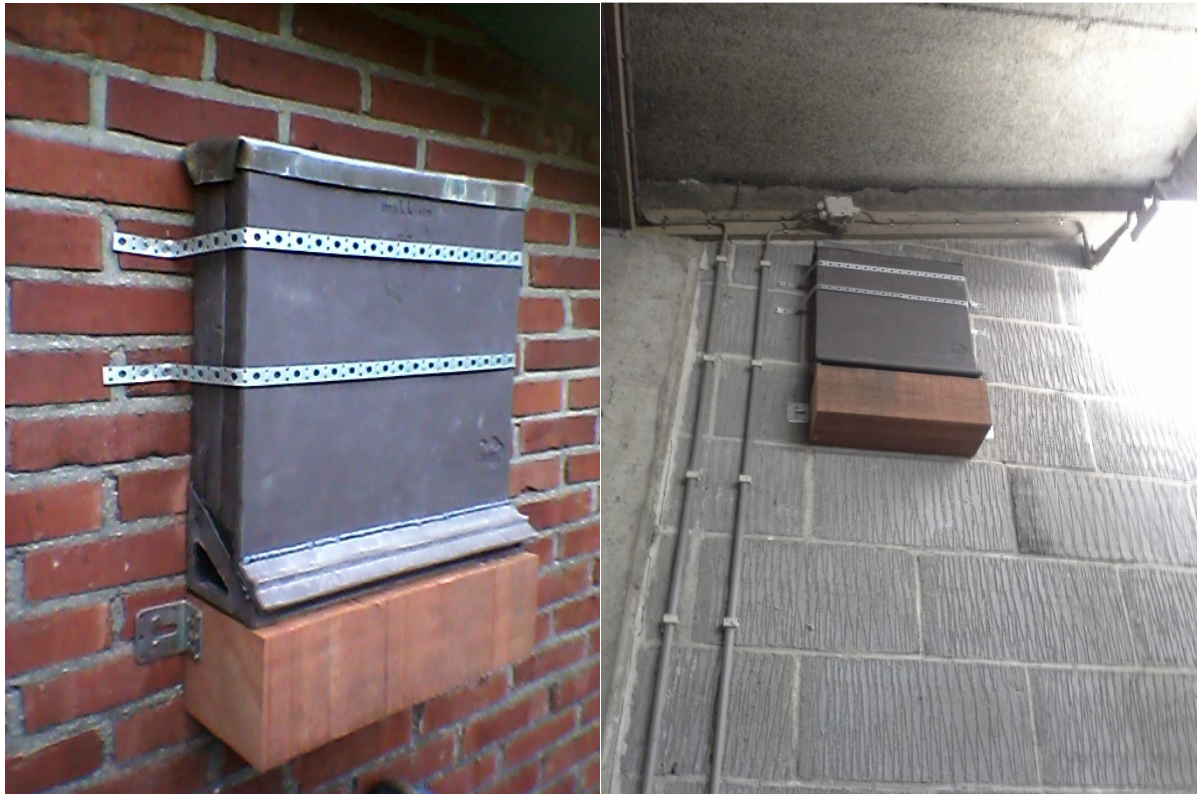
Fig. 1a en 1b. Er zijn zowel buiten als binnen Tichelaar-kasten opgehangen. De kasten zijn in hun oorspronkelijke vorm bedoeld als inmetsekkasten. Door ze te plaatsen op een houtblok kunnen de vleermuizen goed landen en door de inkruijspleet naar binnen.
