Bever & Das in Meanderende Maas

Rapport van de Zoogdierverseniging
In opdracht van Waterschap Aa en Maas

Auteur(s):	Vilmar Dijkstra & Ton Popelier
Kwaliteitscontrole:	Maurice La Haye
Omslagfoto:	Ton Popelier
Datum uitgave:	23-3-2021
Status:	Definitief
Rapport nr.:	2021.04
Projectnummer:	2020.048B
Productie:	Zoogdiervereniging Toernooiveld 1 6525 ED Nijmegen Postbus 6531 6503 GA Nijmegen 024 7410500 secretariaat@zoogdiervereniging.nl www.zoogdiervereniging.nl
Oprachtgever:	Waterschap Aa en Maas

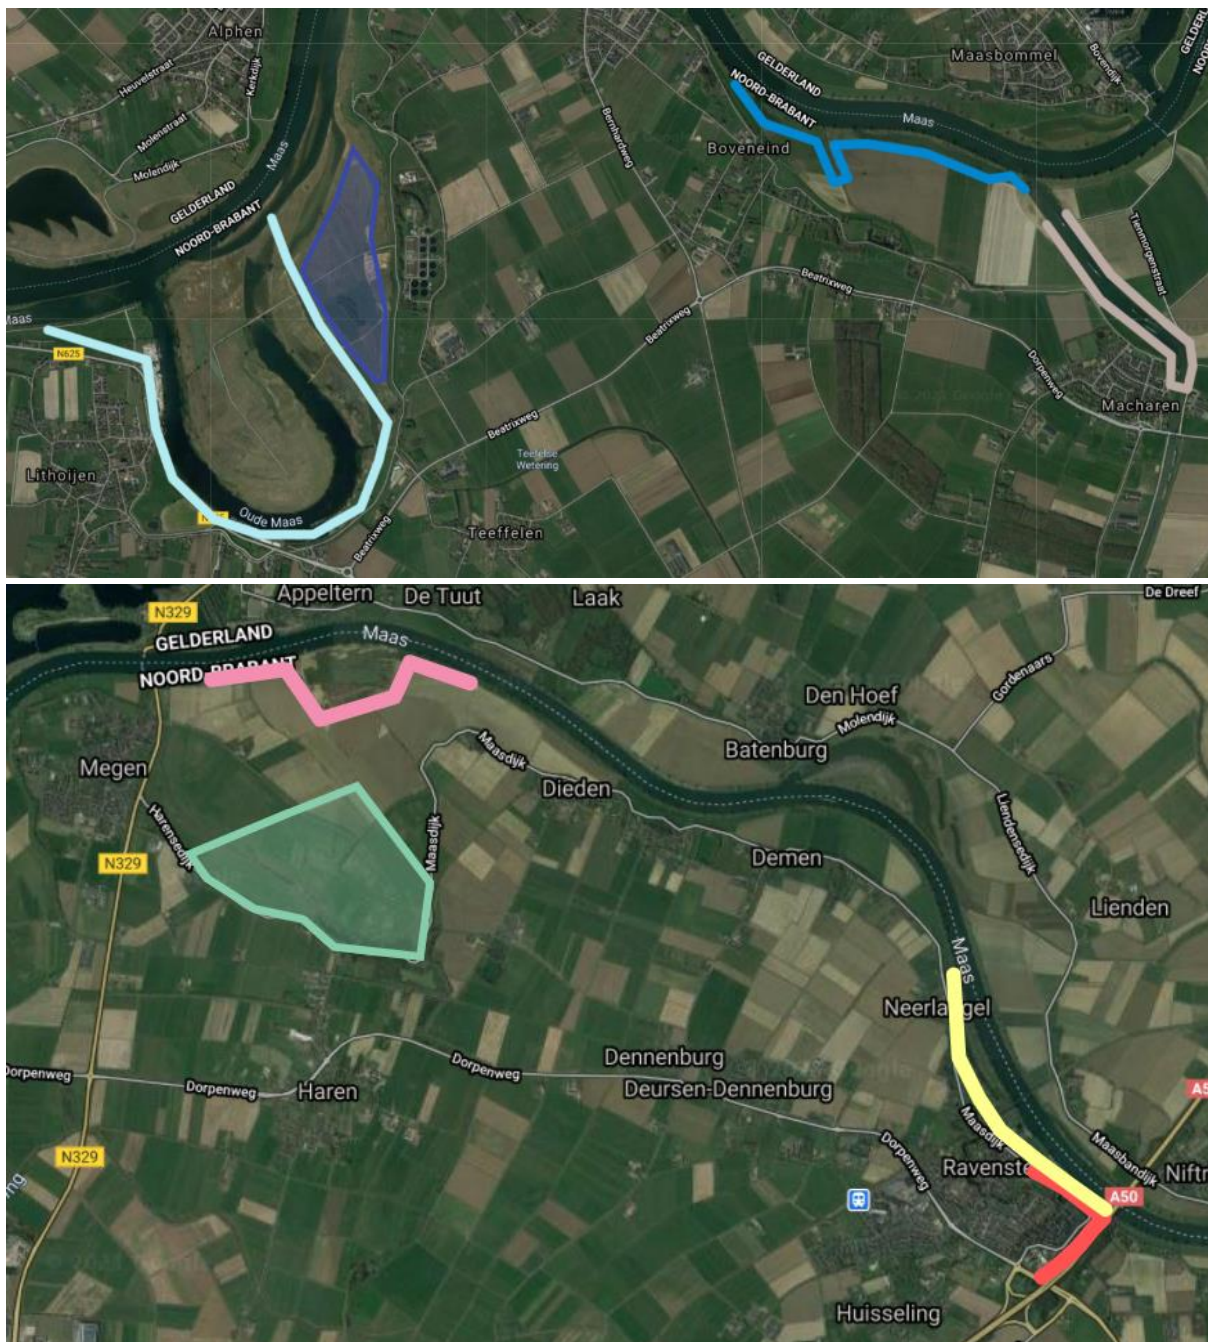
Vanwege het gebrek aan gegevens over geurmerken (zie 2.1) is er een globale inschatting gemaakt van het aantal beverterritoria op basis van 'expert judgement'. In figuur 3.1 wordt die inschatting gepresenteerd. De inschatting is dat er minimaal zeven tot acht beverterritoria in of langs het plangebied aanwezig zijn (tabel 3.1). Verwacht kan worden dat zonder aanpassingen in de inrichting, in de toekomst schade aan de waterkering kan optreden.

Figuur 3.1. De ligging van de verschillende beverterritoria (globaal weergegeven) binnen het projectgebied ‘Meanderende Maas’, die een risico opleveren voor de waterkering (boven het westelijke deel, onder het oostelijke deel).

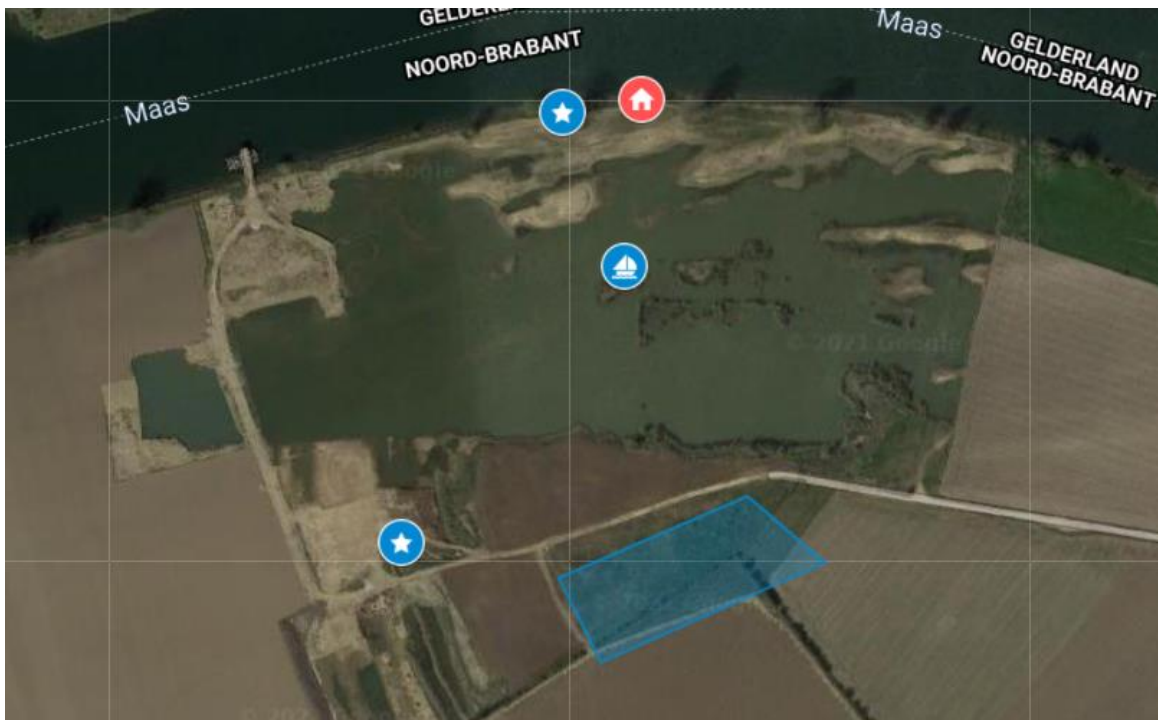
Figuur 3.4. Ligging van de beverburcht langs de Maas in de Diedensche Uiterdijk (rode stip met wit huis) en verschillende mogelijkheden voor locaties voor HWVP's (zuidelijke blauwe stip met witte ster; huidige waarschijnlijk tijdelijke HWVP, blauwe arcering; mogelijke locatie op hoger gelegen gebied, noordelijke blauwe stip met witte ster; locatie in luwte van bakenboom en benedenstrooms van beverburcht, blauwe stip met wit zeilbootje; locatie voor experimentele drijvende HWVP).

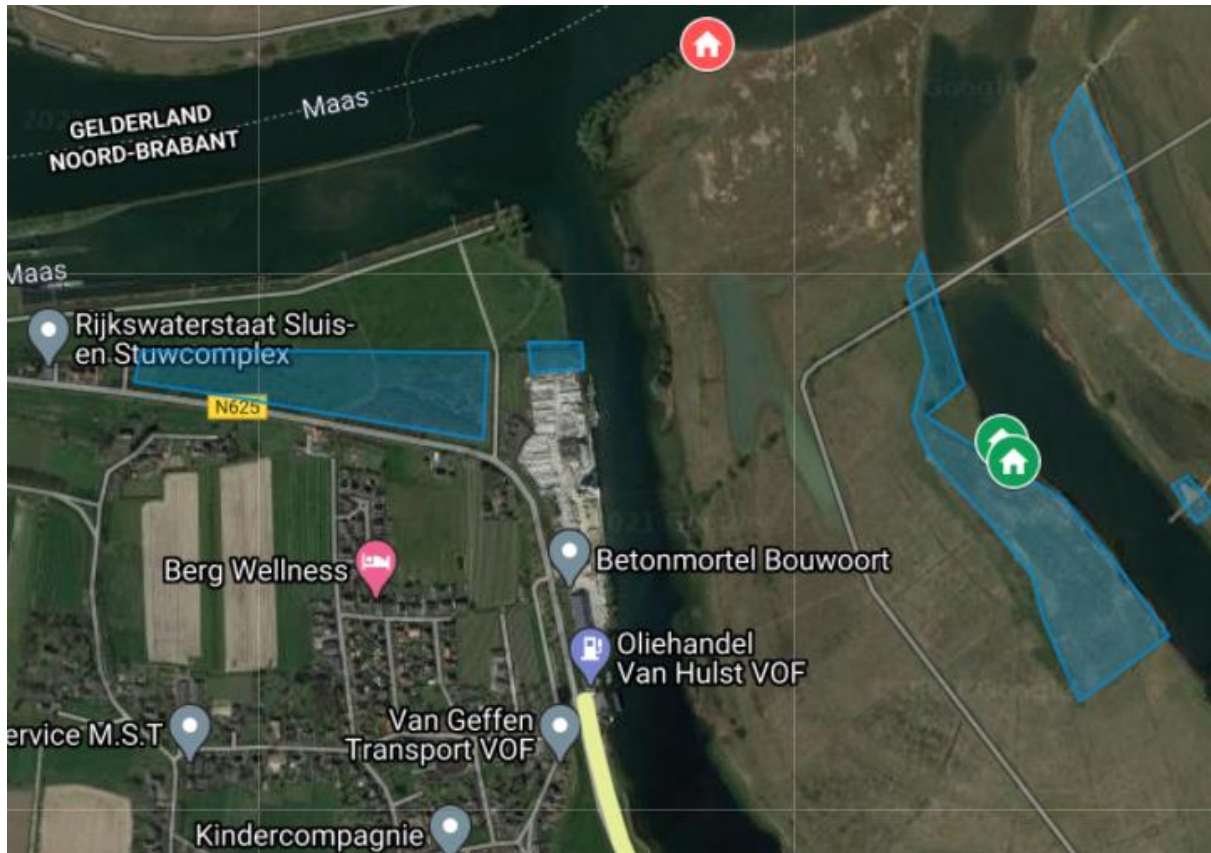
Aan de rand (ten zuiden van het stuwcomplex Lith en ten noorden van Betonmortel Centrale Oss) en in het midden van dit territorium liggen meerdere HWVP's (figuur 3.9), die bij de meeste hoogwaters droog blijven. In de ontwerpschetsen van deze uiterwaard is voor het centraal hooggelegen gebied hardhoutoibos geprojecteerd. Daarmee worden de meeste risico's voor de waterkering afgewend.

Figuur 3.9. Ligging van (mogelijke) beverholen in de Alphense Waard (groene stippen met wit huis onbekend of ze nog in gebruik zijn, rode stip met wit huis nog in gebruik) en locaties waar eventueel HWVP's ingericht kunnen worden (blauw gearceerd).

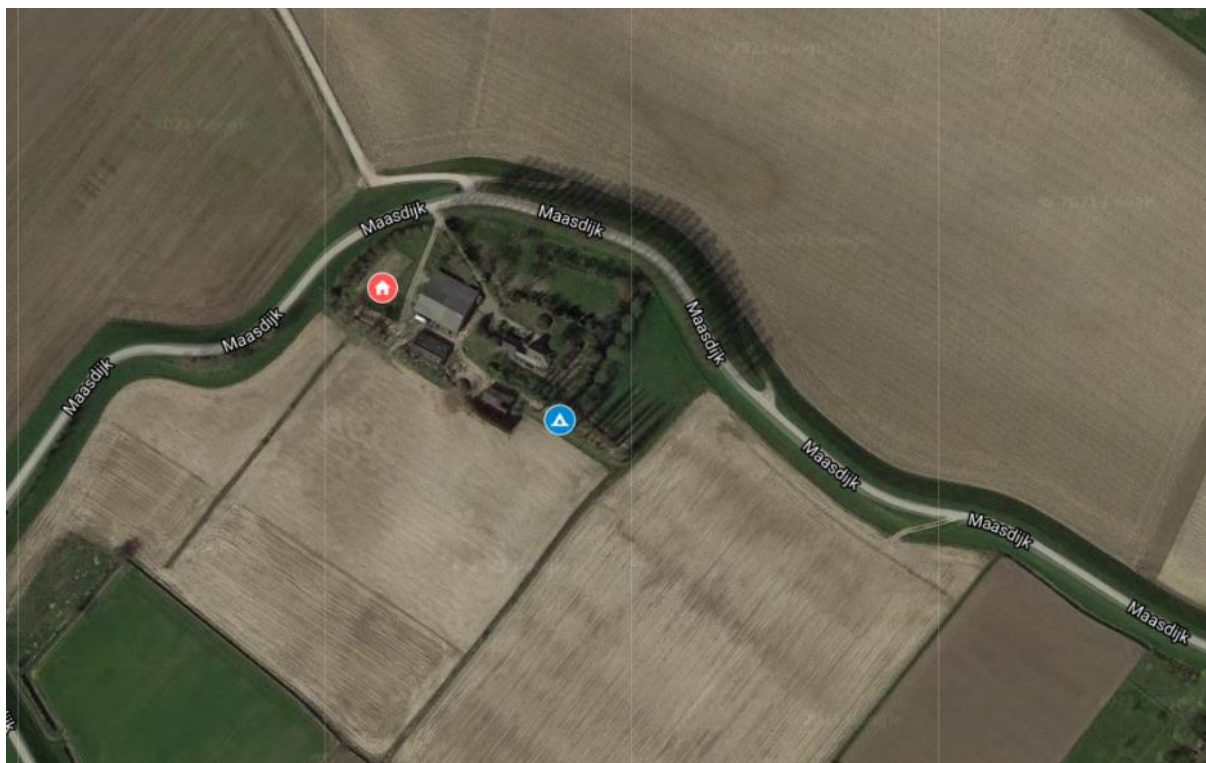
In januari 2019 heeft een uitgebreide verplaatsingsactie plaatsgevonden van dassen die een burcht hadden gegraven onder een -inmiddels afgebroken- veldschuur. Verrassend genoeg blijkt deze locatie toch weer in gebruik te zijn door nieuwe bewoners. Dassen hebben hopen gegraven in een kleine zandopslag, die zich aan de westzijde van het perceel bevindt (figuur 3.13 en foto's 2 en 3). Het wordt niet uitgesloten dat de dieren nieuwe hopen gegraven hebben in de richting van de dijk. De burcht ligt op de grens van de binnenteenlijn en beschermingszone A en vormt daarmee een gevaar voor de kering. Het is zeer waarschijnlijk dat de graverij richting de waterkering gaat, aangezien richting beschermingszone A een betonnen vloer ligt. Maar het is evenmin uit te sluiten dat ze niet onder de betonnen vloer hebben gegraven, of gaan graven.

Figuur 3.13. Ligging van een dassenburcht bij Huis te Dieden (rode stip met wit huis) en locatie verder van de kering waar eventueel een alternatieve burchtlocatie aangelegd kan worden (blauwe stip met witte driehoek).

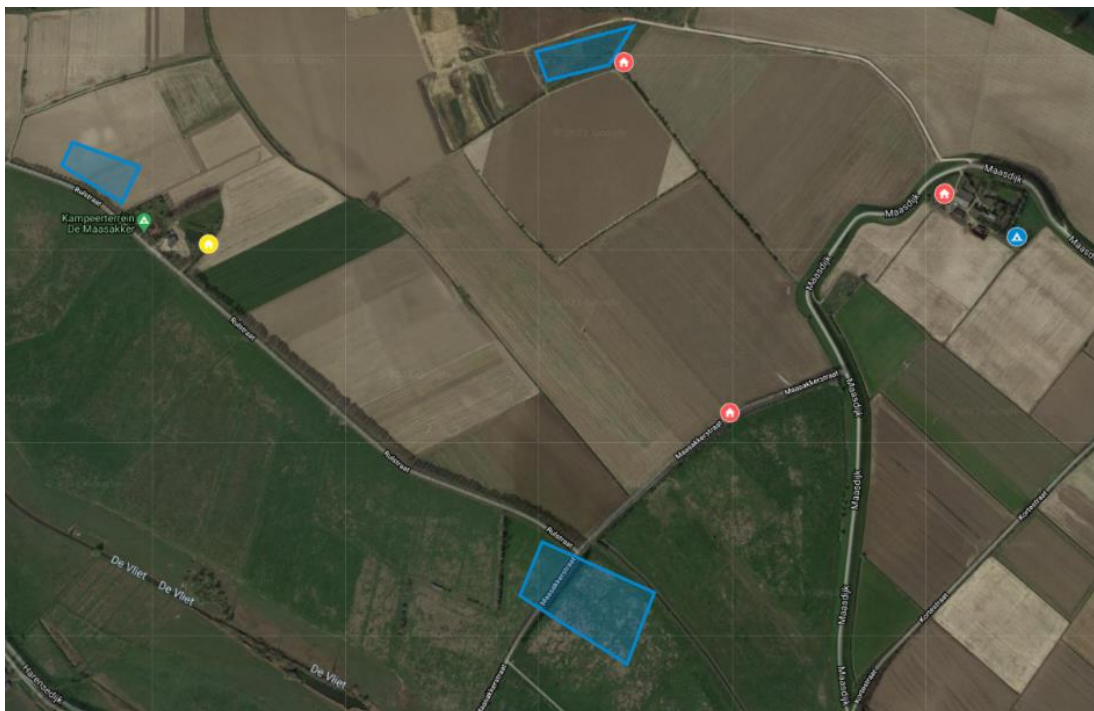
Tijdens het onderzoek naar de effecten van de plannen rond “Meanderende Maas” is gebleken dat er midden in de uiterwaard een oude, bewoonde dassenburcht is te vinden. De burcht ligt in een oude meidoornhaag op een kleine rug in het gebied (foto 4 en figuur 3.14). De burcht ligt op grote afstand van de kering en vormt daarvoor geen enkele bedreiging. Met het realiseren van het project Meanderende Maas (vernatting van de uiterwaard) bestaat het risico dat de dassen op deze burcht uit gaan wijken naar andere locaties (zoals de kering) op zoek naar een nieuwe burchtlocatie en droogstaand foerageergebied.

Figuur 3.14. Ligging van de verschillende dassenburchten in en rond de Diedensche Uiterdijk (rode stippen met wit huis), een verlaten dassenburcht (gele stip met wit huis), alternatieve burchtlocatie binnendijks (blauwe stip met witte driehoek) en mogelijke locaties voor HWVP's (blauw gearceerd).

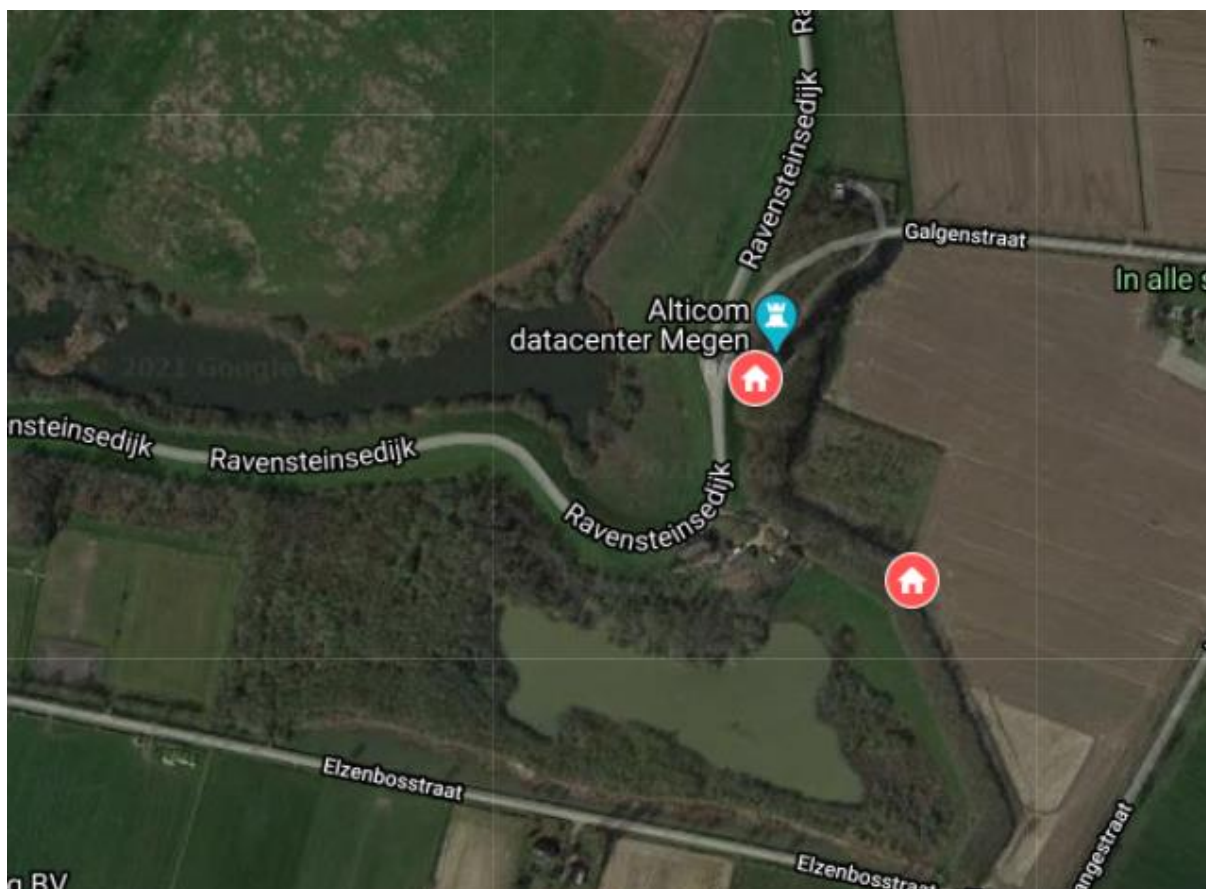
Binnendijs aan de voet van de kering naast de TV-toren bij Haren bevindt zich een kleine burcht, van 3 holen (foto 5 en figuur 3.15), die tijdens het veldbezoek van 27-01-2021 bewoond bleek te zijn. Het burchtje ligt binnen Beschermingszone A van de kering en is daarmee ongewenst voor het Waterschap. Enkele losse holen liggen meer naar het zuidoosten, ver buiten de Beschermingszone B. Ongeveer 175 m ten zuidoosten van de TV-toren bevindt zich een grotere dassenburcht van dezelfde familie (foto 6 en figuur 3.15).

Figuur 3.15. De ligging van de twee dassenburchten bij de TV-toren bij Haren.

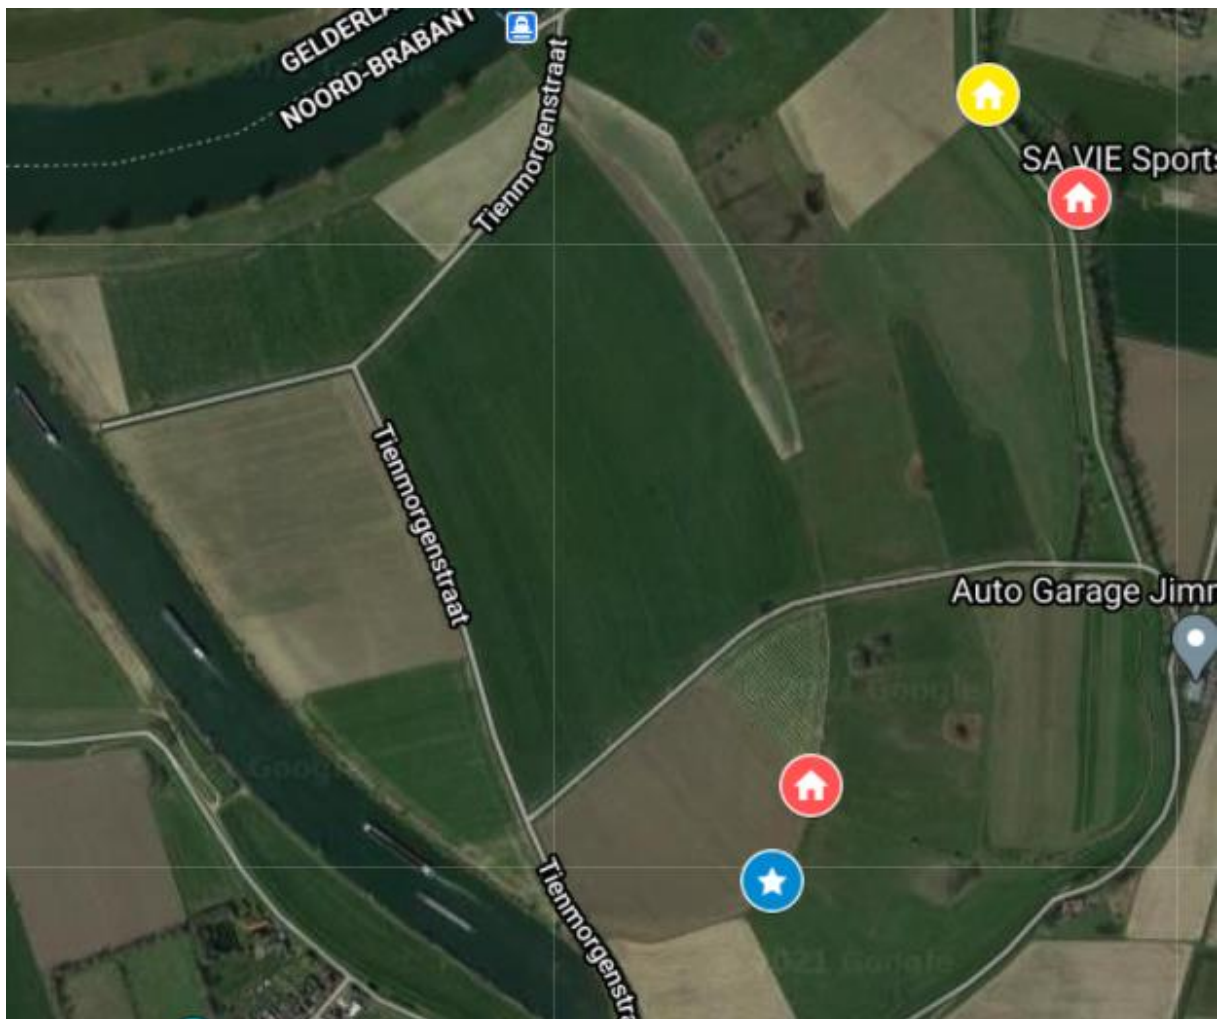
In de waterkering aan de oostzijde van De Waarden bevinden zich twee burchten (foto 7). Deze zijn door het Waterschap als ongewenst aangemerkt en zullen ontmanteld worden. Tijdens het veldbezoek op 26-08-2020 bleken beide burchten al langere tijd niet in gebruik en zelfs in verval te zijn. De dassen bleken uitgeweken te zijn naar een burcht in een steilrandje in een relict van een Maasheg in de uiterwaard (figuur 3.16). Dit burchtje ligt op 300 meter van de waterkering en is daarmee geen gevaar voor de kering. Bij een nieuw veldbezoek op 03-02-2021 bleek de situatie ingrijpend veranderd. Als gevolg van het oprukkend Maaswater staat het burchtje in de steilrand vol water. De dassen zijn teruggekeerd op een van de burchten in de kering (foto 8).

Figuur 3.16. Ligging van dassenburchten ten zuidwesten van Megen (rode stippen met wit huis), een verlaten dassenburcht (gele stip met wit huis) en een hooggelegen locatie waar een HWVP ingericht kan worden (blauwe stip met witte ster).

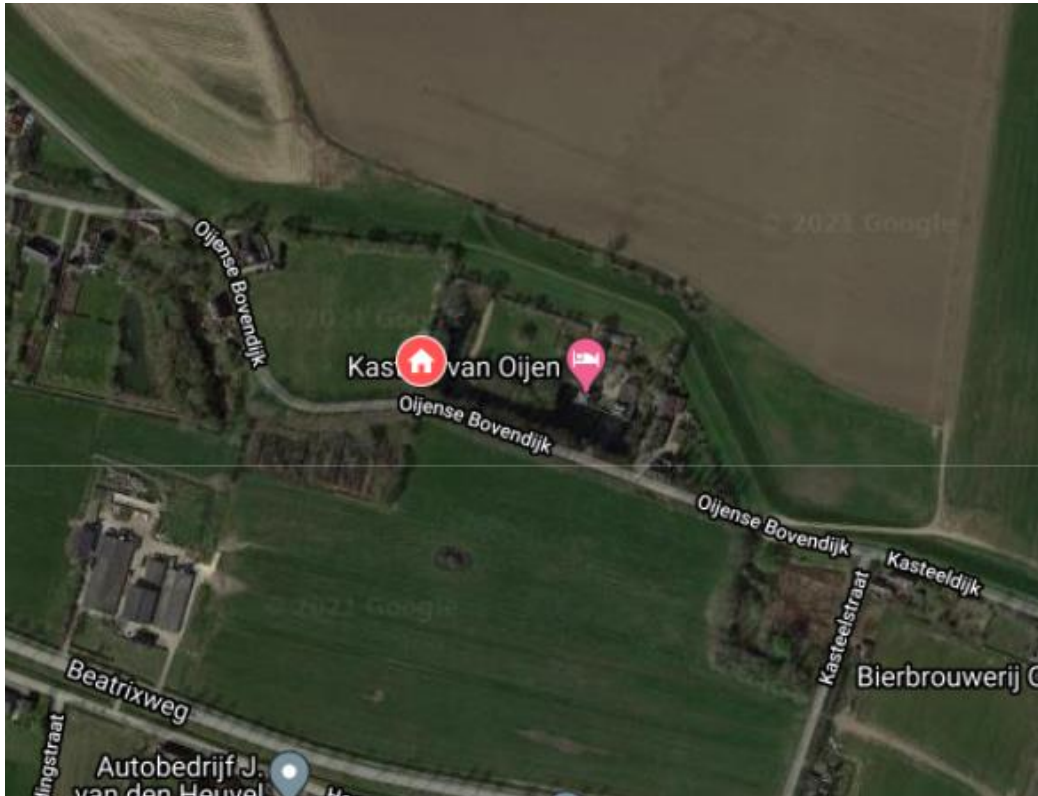
De dassenburcht in de grachtwal rond het kasteel is een bekende locatie, die door het Waterschap als “veilig” gekwalificeerd is. De afstand tot de teen van de waterkering bedraagt ca. 100 m, waardoor de burcht geen bedreiging vormt (figuur 3.17).

Figuur 3.17. Ligging van de dassenburcht (rode stip met wit huis), bij Kasteel van Oijen.

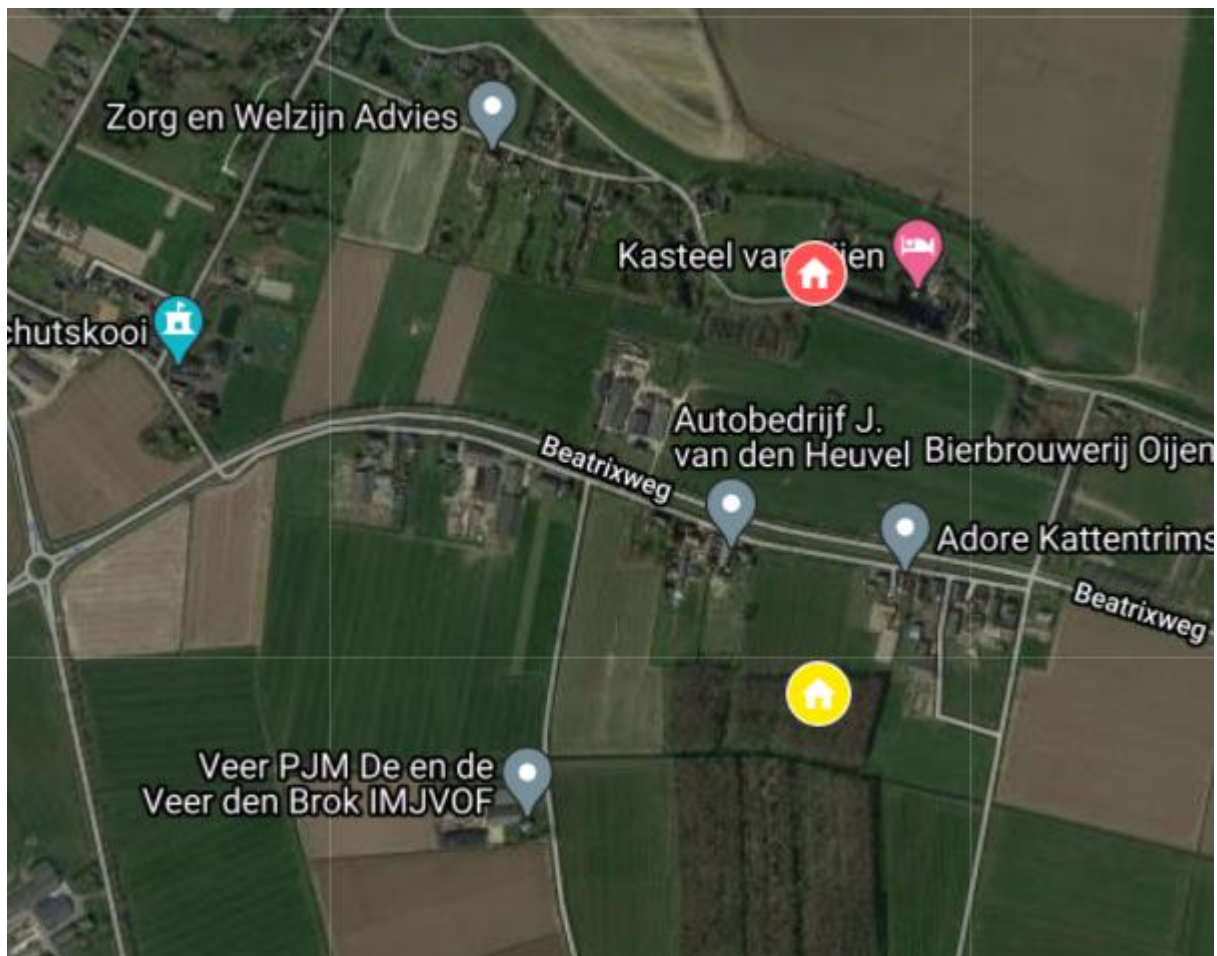
Het noordelijk deel van het waterwingebied van Brabant Water ligt binnen het te onderzoeken gebied van 500 meter vanaf de waterkering (Maasdijk). De hier aanwezige dassenburcht (figuur 3.18) is bescheiden van omvang (3 hollen) en volgens de sporen al lange tijd niet in gebruik. Het is niet bekend of dit gebied tot hetzelfde territorium behoort als van de dassen bij het kasteel. Als het wel tot hetzelfde territorium behoort, dan is het waarschijnlijk niet noodzakelijk om hier extra maatregelen te nemen omdat de dassen bij het kasteel een burcht gebruiken die geen overlast veroorzaakt en met de verlaten burcht in het waterwingebied al een alternatief hebben. Als het tot een ander territorium behoort, dan ligt dit dusdanig ver van de kering dat er voorsnog geen problemen te verwachten zijn.

Figuur 3.18. Ligging van de dassenburcht (rode stip met wit huis), bij Kasteel van Oijen en de verlaten dassenburcht in het waterwingebied van Brabant Water (gele stip met wit huis).

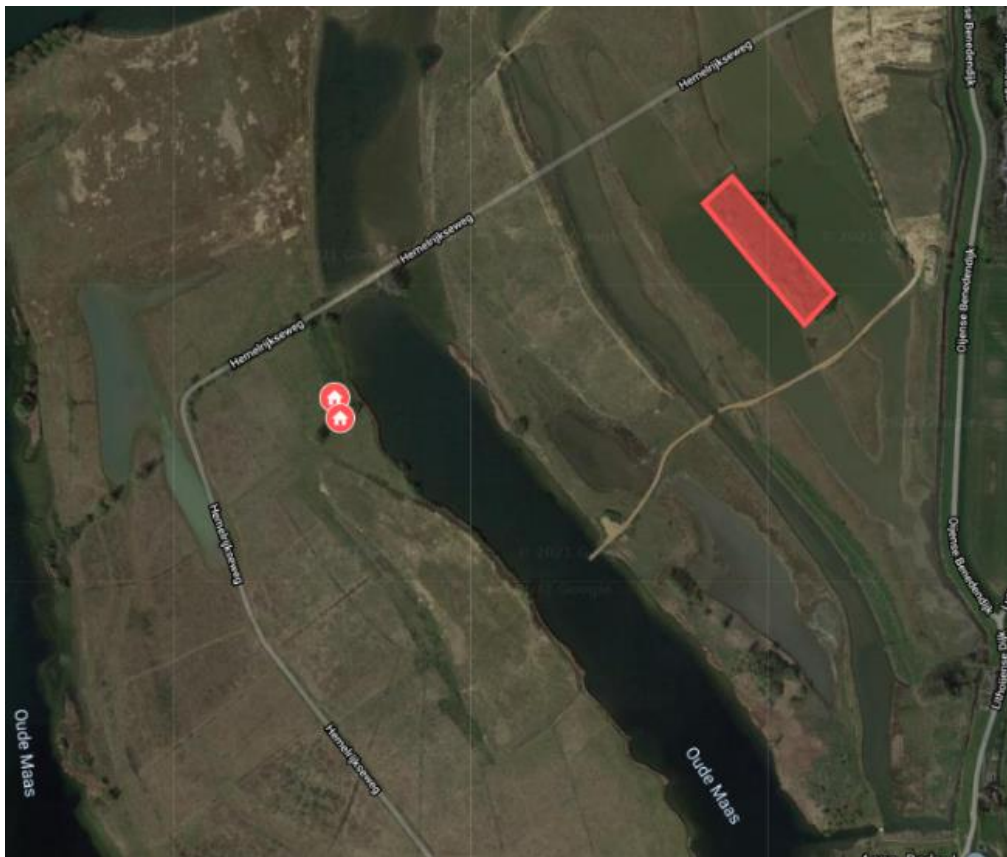
Centraal op de Alphense Waard bevinden zich twee dicht bij elkaar gelegen dassenburchten in een hooggelegen zandwal (figuur 3.20). Gezien de verse graafsporen, vele krabsels en prenten (pootafdrukken) in het gebied zijn deze burchten in gebruik bij meerdere dassen. Het is mogelijk dat er nog een andere burchtlocatie aanwezig is op een landtong in de Hemelrijkse Waard (globaal RD 161.550/424.480). Dit deel van het terrein kon niet onderzocht worden omdat het ontoegankelijk is door dicht struikgewas en bramen. Als hier een burcht aanwezig is dan behoort het waarschijnlijk tot hetzelfde territorium als de Alphense Waard.

Beide locaties liggen in een natuurgebied van Natuurmonumenten; zij leveren geen enkele bedreiging voor de Maasdijk. Gezien de ligging en hoogte van meerdere aanwezige hoge zandwallen vormen zij uitstekende HWVP's bij de meeste hoogwaters. Om ook bij extreme hoogwaters een HWVP te kunnen bieden, moet er plaatselijk een verhoging worden toegepast. Dat wordt ook al geadviseerd ten behoeve van de bevers en de inrichting van die HWVP dient dusdanig te gebeuren dat beide soorten er gebruik van kunnen maken (zie 3.3.3).

Figuur 3.20. Ligging van twee dassenburchten in de Alphenese Waard (rode stippen met wit huis) en de ligging van een dicht deels ondoordringbaar bosje waar mogelijk ook een burcht aanwezig is in de Hemelrijkse Waard (rood gearceerd).
