Advies bevers De Steeg te Reek

Notitie van de Zoogdierverseniging

Datum	09-02-2022
Projectnummer	2022.010C
Projectnaam	Advies bevers De Steeg te Reek
Opdrachtgever	Gemeente Maashorst
Status	Definitief
Auteur(s)	Wesley Overman & Vilmar Dijkstra
Projectleider	Vilmar Dijkstra
Documentnummer	N2022002

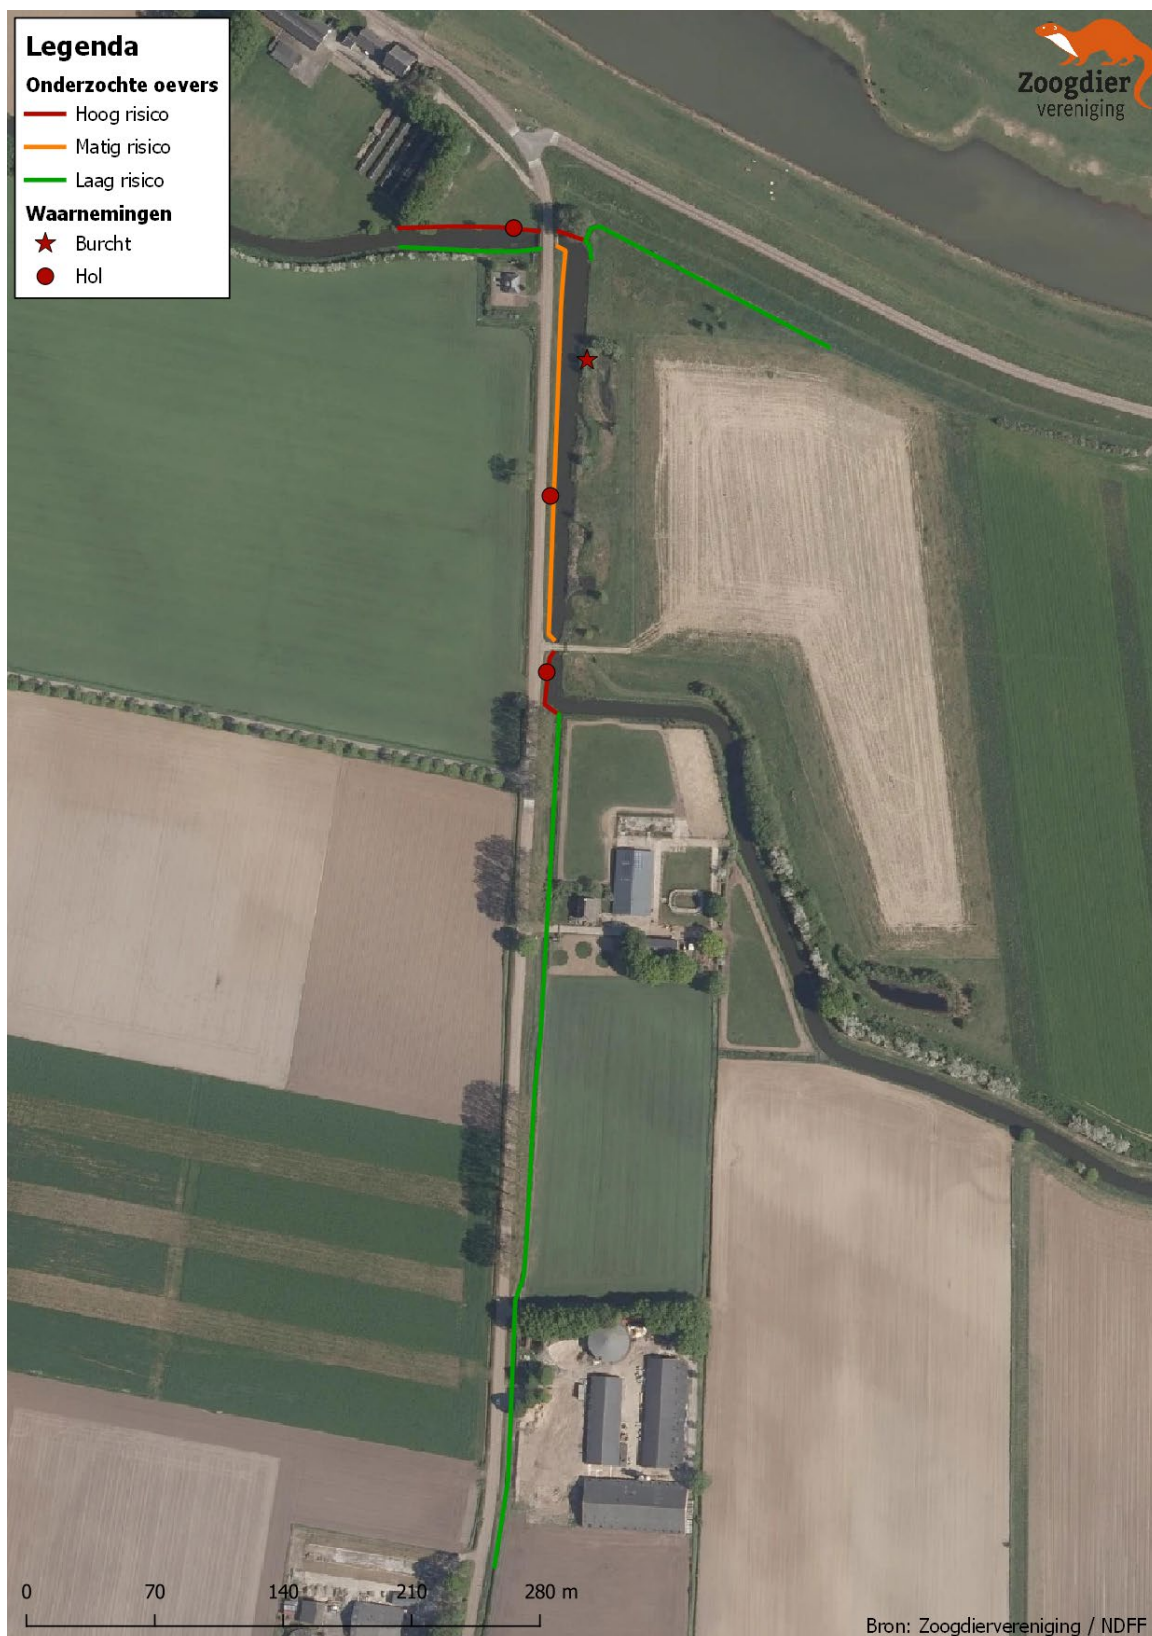
De aangetroffen sporen van bevers staan in figuur 1 weergegeven. Naast de bekende instorting (meest zuidelijke hol) is een instorting van de berm aangetroffen (middelste hol) waarbij de ingang van het hol niet meer te vinden was. Dit is een oud hol, waarvan het niet duidelijk is of er nog meer holen/kamers zijn die nog niet zijn ingestort. Op 24 januari bleek bij het opengraven dat dit, gezien het formaat van de gangen, om een oud muskusrattenhol ging. In het noorden is nog een stuk watergang onderzocht, omdat eventueel aanwezige holen hier een bedreiging voor de waterkering kunnen vormen. Ook hier is een hol aangetroffen (meest noordelijke hol). In de oostoever is een burcht met verse bewoningssporen aanwezig.

In figuur 1 is aangegeven wat de beoordeling van het risico van graverij door bevers is. Hierbij is een onderverdeling gemaakt in drie categorieën.

Laag risico: De kans op graverij door bevers is laag, ofwel de gevolgen bij eventuele graverij zijn laag.

Matig risico: Het risico op graverij is vrij laag, maar de gevolgen zijn groot wegens de aanwezigheid van een weg binnen enkele meters van de oever. Dit traject heeft een zeer dikke sliblaag tegen de oever aan liggen, waardoor een door een bever gegraven gang direct weer zal dichtslibben. Als deze watergang op een dusdanige wijze gebaggerd wordt dat er onder water steilranden ontstaan, dan zou dit traject als hoog risico moeten worden beschouwd. Het Waterschap Aa en Maas gaf aan dat dit traject normaal gesproken niet gebaggerd wordt.

Hoog risico: Deze oevers zijn zowel erg geschikt om in te graven voor bevers, als dat de gevolgen groot kunnen zijn voor ofwel de weg ofwel de waterkering.

In de huidige vorm biedt het territorium de bevers waarschijnlijk voldoende ruimte, geschikt habitat en voedsel om het territorium langdurig te laten voortbestaan. Een deel van het territorium bestaat echter uit hoog risico oevers. Dit zijn oevers waar gevaarlijke situaties kunnen ontstaan als een bever er gaat graven en die in de huidige vorm ook geschikt zijn voor bevers om in te graven. Daarbij zijn in dit onderzoek de weg (De Steeg) en de waterkering als cruciale knelpunten naar voren gekomen. Zowel onder de weg als vlak tegen de waterkering waren al holen aanwezig (zie figuur 1). Niets doen levert dus een groot risico op gevaarlijke situaties en is niet aan te bevelen.

De graafdruk op de risico oevers kan worden verlaagd door het aanbieden van geschiktere locaties om te graven binnen hetzelfde territorium. Zeker omdat de huidige burcht (zie afbeelding 1) op een zeer lage oever ligt, is het risico groot dat als het waterpeil stijgt, de burcht onder water zal lopen. Dit heeft als gevolg dat de bevers uit de burcht moeten verhuizen, dus in andere oevers gaan graven. Een bever die een hol wil graven, zal hiervoor de meest geschikte locatie zoeken. Het aanbieden van alternatieve burchtlocaties die geschikter zijn dan de risico oevers, kan een bever 'sturen' naar een handigere plek. Hoe meer goede alternatieven worden aangeboden, hoe groter de kans dat de bevers niet meer graven in de kwetsbare oevers. Ook met voedselbeschikbaarheid moet op deze locaties rekening worden gehouden. Qua dimensies moet voor de aanleg van een alternatieve burchtlocatie ongeveer rekening gehouden worden met een traject van minimaal 20 meter evenwijdig aan de oever, minimaal 5 meter landinwaarts, minimaal 1 meter boven het water uitstekende steile oever en minimaal 1 meter diepe steile oever onder water. Voor beschutting en stevigheid van de grond is het gewenst om de oever van de aangelegde alternatieve burchtlocatie in te planten met wilgentenen.

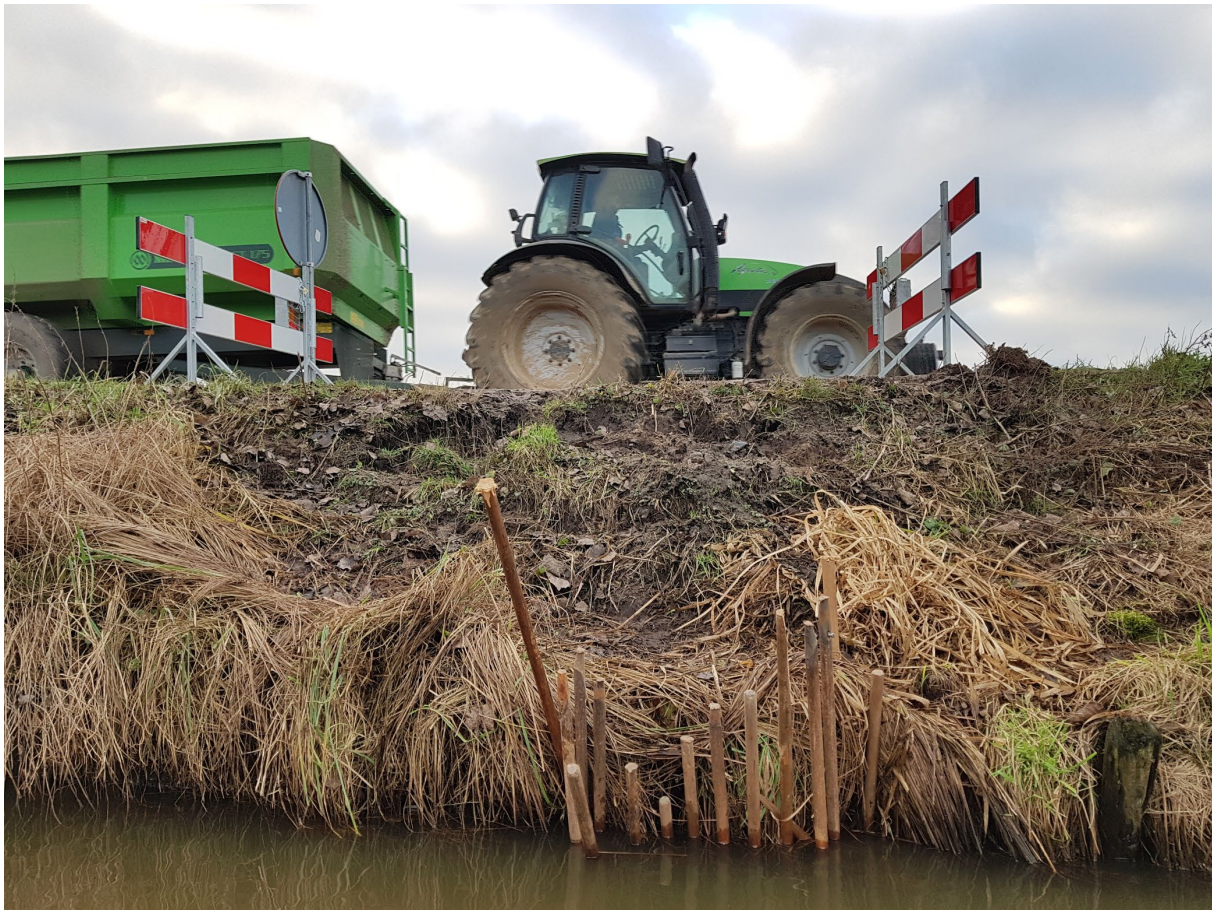
Uit het eerste veldbezoek van 17 januari bleek dat de holen gevaarlijke situaties voor het verkeer op De Steeg opleverden en dat snel handelen noodzakelijk was. De weg is afgezet voor verkeer en de benodigde ontheffingen zijn in orde gemaakt, zodat op 24 januari het wegdek en het talud en de oever gerepareerd konden worden. Het meest zuidelijke hol is dichtgezet met bezemstelen (figuur 2), waardoor tijdens de werkzaamheden op 24 januari duidelijk zou zijn of er nog activiteit door bevers is geweest in de tussenliggende periode. Een bever die in of uit het hol wil zou dan namelijk eerst de bezemstelen moeten doorknagen.
