Advies bevers Heiheuvel te Schaijk

Notitie van de Zoogdierverseniging

Datum	09-03-2022
Projectnummer	2022.010C
Projectnaam	Advies bevers Heiheuvel te Schaijk
Opdrachtgever	Gemeente Maashorst
Status	Definitief
Auteur(s)	Wesley Overman
Projectleider	Vilmar Dijkstra
Kwaliteitscontrole	Koen van Veen & Vilmar Dijkstra
Documentnummer	N2022010

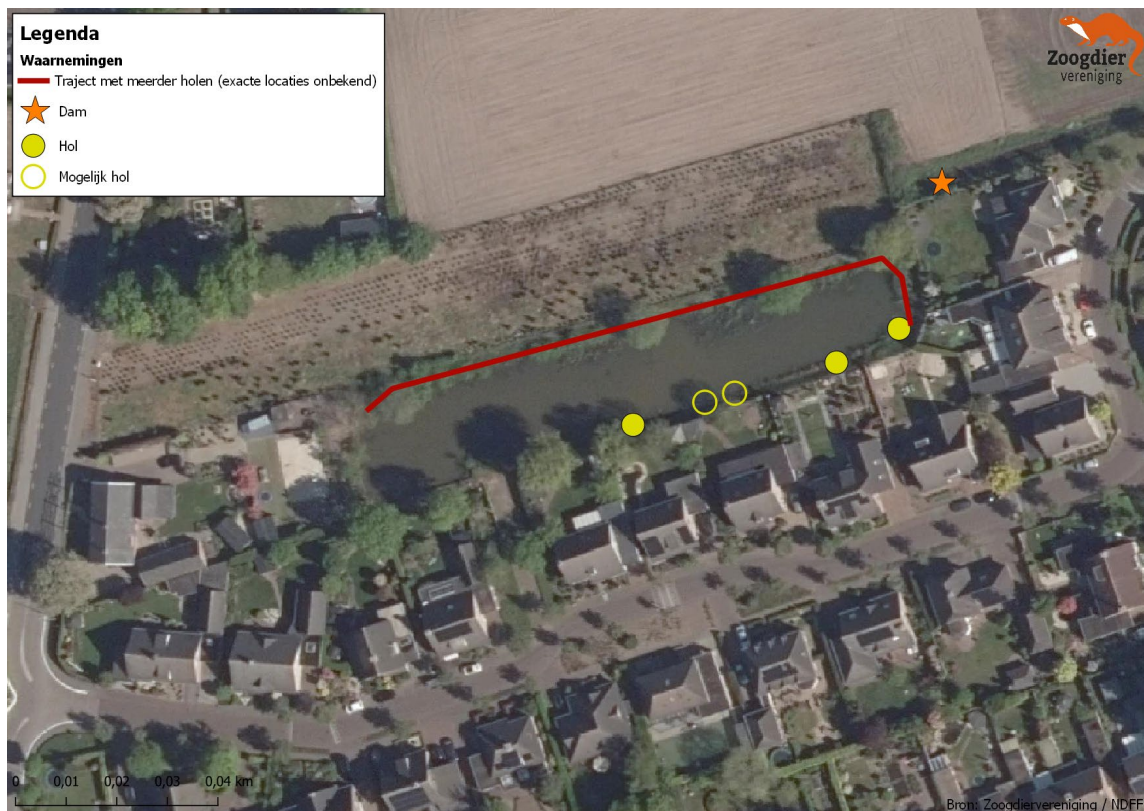
De aangetroffen sporen van bevers staan in figuur 2 weergegeven. Een dam is aanwezig net ten noordoosten van de plas, waarmee het water in de vijver wordt opgestuwd. Het stuwen is mogelijk, doordat er in de zuidwesthoek en de zuidoosthoek van de vijver buizen zijn waar (bij veel regenval) water van elders naar de vijver wordt geleid. Door de hoge waterstand was het niet mogelijk om alle oevers van de vijver met een waadpak te doorwaden om beverholen in kaart te brengen. De rode lijn op figuur 2 geeft het traject aan waar de hollen niet in kaart zijn gebracht. Echter is het zeker dat hier meerdere hollen aanwezig zijn, aangezien hier verschillende inzakkingen van beverholen zijn aangetroffen. Het is op dit perceel momenteel niet veilig om met materieel over de oever te rijden, omdat de aanwezige hollen erg oppervlakkig zitten. De hollen in de zuidelijke oever zitten allemaal onder tuinen, alwaar nog geen verzakkingen zijn gemeld. De houtige begroeiing rondom de plas is reeds voor een groot deel omgeknaagd. Opvallend is dat een tweetal grote wilgen in de tuinen nog onaangetast zijn. Het is aannemelijk dat deze op enig moment ook omgeknaagd zullen worden. Verder zijn nabij de dam beveropgangen gevonden richting de omringende akkers, waar de bever op de gewassen heeft gefoerageerd.

Op het overige onderzochte traject buiten de vijver en de dam zijn geen beversporen meer aangetroffen. In een brede omtrek rond de vijver is ook niet of nauwelijks geschikt habitat aanwezig. Er kan worden geconcludeerd dat het territorium enkel bestaat uit de vijver tot aan de dam (mogelijk in de zomer ook de watergang vanaf de dam tot aan de weg (Het Oliemeulen) om te foerageren op de kruiden op de oever) en de omliggende akkers als foerageergebied. De omvang van dit territorium is zeer beperkt en de hoeveelheid beschikbare houtige gewassen neemt in rap tempo af door de bever zelf. Naast houtige begroeiing zijn de akkers (afhankelijk van het verbouwde gewas), de waterplanten en de kruiden die op de oevers groeien, de enige andere voedselbronnen. Voor zover dit was te beoordelen, staat er qua waterplanten geen of weinig gele plomp in de vijver, wat als goede voedselbron kan dienen.

Figuur 2. Aangetroffen sporen van bever.

Binnen de grenzen van het vastgestelde territorium is geen enkele oever waar de bever zonder risico kan graven. Drie van de vier oevers bestaan uit tuinen. Het plotseling inzakken van bestrating in deze tuinen is een zeer reëel risico, met alle gevaren op verwondingen van dien. De noordelijke oever is in gebruik door een particulier die hier kerstbomen kweekt. Tijdens het veldbezoek werden hier op meerdere verschillende plekken verzakkingen in de grond waargenomen. Dit vormt een risico voor het rijden met materieel over deze oever.
