Advies konijnenschade Westerpark

Advies voor diervriendelijke terugdringen van konijnenschade

Datum: 29 september 2009
Rapport: 2009.31 van de Zoogdiervereniging
In opdracht van: Stadsdeel Amsterdam

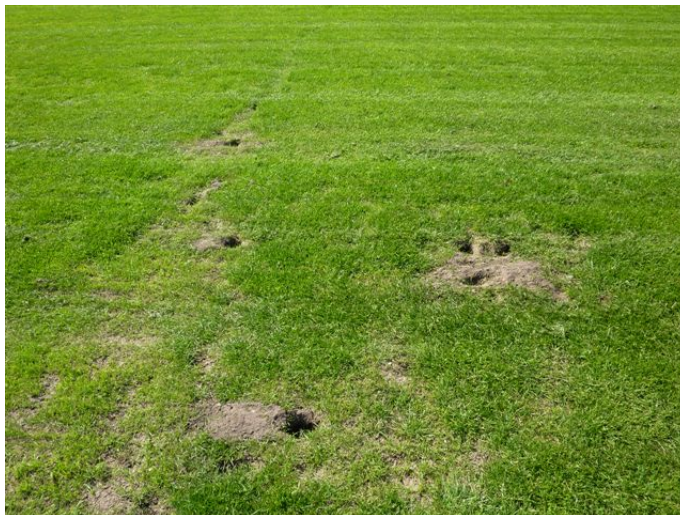
Graafschade op hoofdveld. Foto: Luc Sour.

We adviseren in eerste instantie de beheeroptie “schadeherstel en ontoegankelijk maken hoofdveld” uit te voeren. Deze oplossing is het meest dier- en natuurvriendelijk (de dieren blijven op het terrein, natuurwaarde wordt niet aangetast) en zorgen voor een minder grote werklust voor de terreinbeheerder. Door plaatsing van hekken wordt het hoofdveld (bijvelden optioneel) ontoegankelijk, waardoor schade niet meer zal voorkomen.

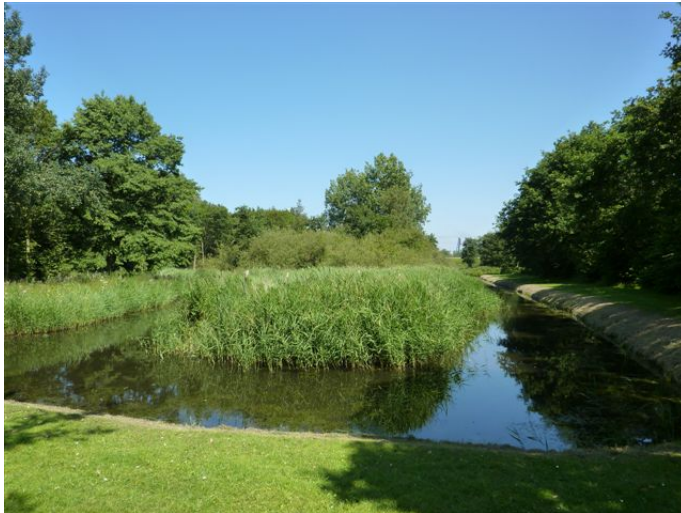
Sloot tussen sportterrein en naastgelegen natuurlijk terrein.

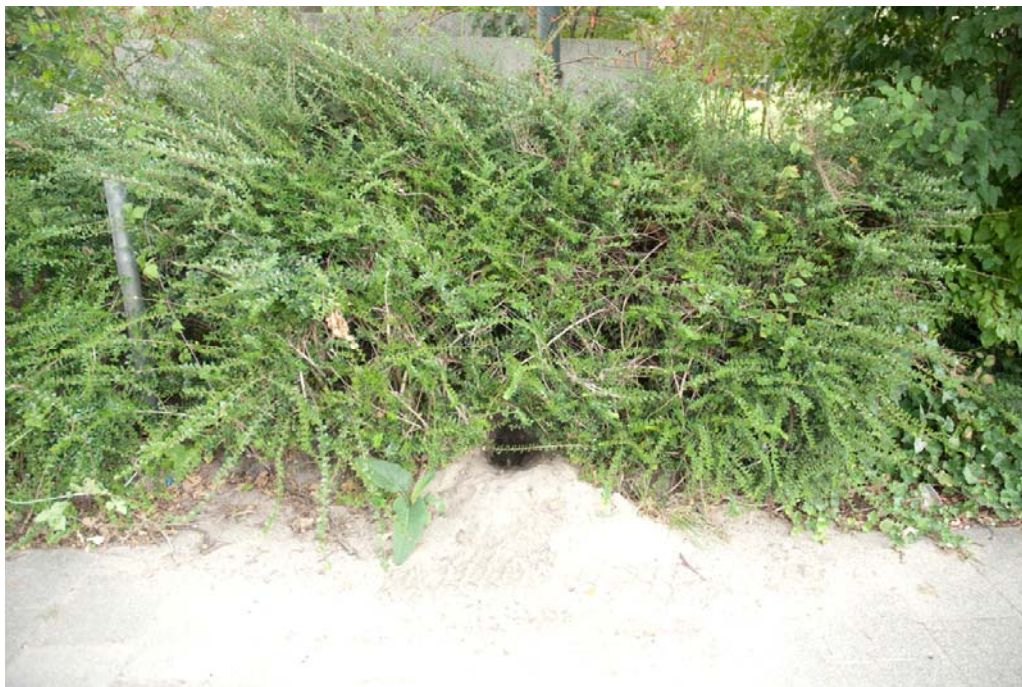
Konijnenhol in struweel tussen de twee sportvelden. Foto: Jasja Dekker.

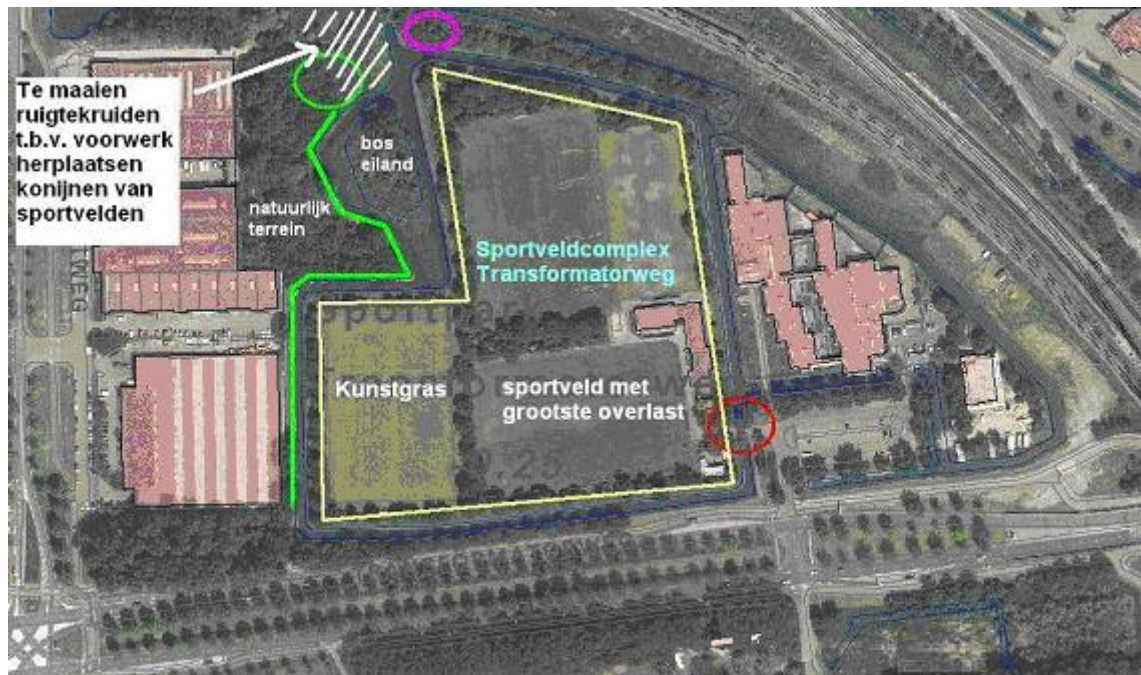
Ligging van het sportcomplex, en beogde uitzetterrein. Groen: beogd uitzetterrein met een extra maaibeurt. Sportveld met grootste overlast is het hoofd-veld. Rode cirkel: voor konijn af te sluiten ingang complex.

Het complex is eenvoudig ontoegankelijk te maken: het is omgeven door sloten, en de hoofdingang kan worden afgegrensd door een wildrooster en ingegraven gaas tegen het hek.

Als keuze voor een herplaatsingsgebied ligt het naastgelegen terrein voor de hand (figuur). Dit is een aantrekkelijk terrein met nu al een grote natuurwaarde: orchideeën, buizerd en specht zijn aanwezig. Het bestaat uit een veld met hoge opgaande kruidlaag, een open areaal met hogere bomen en een langwerpige strook hoge vegetatie, bomen en struiken. De delen met hogere kruidlaag zouden regelmatig gemaaid moeten worden, om zo tot een graziger en kruidenrijkere vegetatie te komen. De kans op snelle vestiging kan worden verhoogd door enkele hopen zand op het terrein te storten. Het gaat dan om enkele kubieke meters, om zo hopen te krijgen van 2-3 meter diameter en zo'n 1 meter hoog. Er werden in het terreindeel met bomen tijdens het veldbezoek al enkele konijnen gezien.
